Patología de estructuras de madera *Pathology of wood structures*

José M^º IZQUIERDO BERNALDO DE QUIRÓS
Ingeniero de Caminos, Canales y Puertos

N.º 21
1.º TRIMESTRE '96

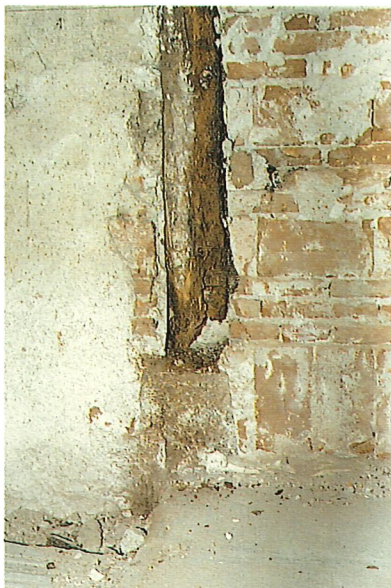
The permeability of building materials and the creation of capillary channels in the bays make it virtually impossible to keep the bases of studs or stanchions below the critical moisture content required for the proliferation of fungi. The traditional standard practice of placing a stone base at the foot of the stud helps to isolate it from the soil's natural moisture content, thereby delaying attack, but the moisture which reaches the wood through the panels in contact with the wall is more than enough to allow fungi to develop.

1. PIE DERECHO ATACADO POR LA HUMEDAD PESE A DISPONER DE UN PLINTO DE PIEDRA.
1. UPRIGHT ATTACKED BY DAMP IN SPITE OF STONE BASE.

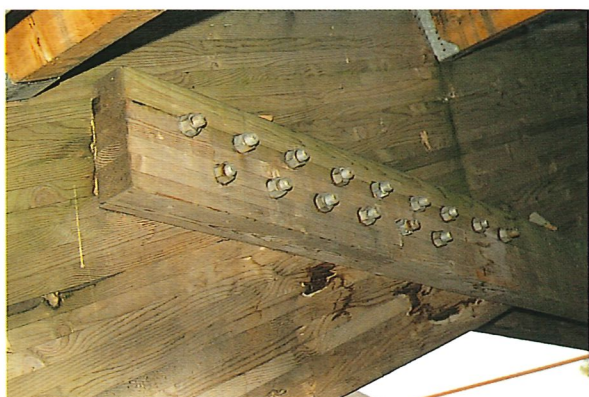
The most well known of the species that thrives under dry conditions is the *Merulius (Serpula) Lacrymans* which has the peculiarity of taking root in very damp conditions but then proliferating under much drier conditions. In order to do so, not only does it take advantage of the damp within the walls but also accumulates the water produced during the metabolism of the cell, in the form of small drops on the surface of growth (thus the name of *Lacrymans* or tears), and thereby maintaining an artificial microclimate which is ideal for its proliferation. This peculiarity makes it a very harmful species, the effects of which (*dry rot*) have been known since ancient times, and was even identified in the Book of Leviticus where it was referred to as the "*leper of houses*".

2. MANCHAS DE HUMEDAD Y FRENTE DE CRECIMIENTO DEL *MERULIUS LACRIMANS*.
2. DAMP STAINS AND SIGNS OF ATTACK BY DRY ROT (*MERULIUS LACRIMANS*).

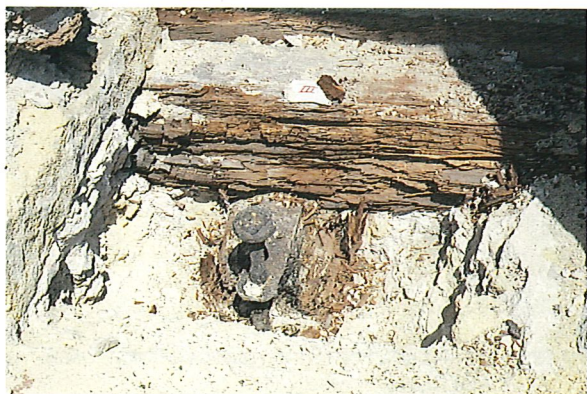
It is easy to recognise dry rot as the enzymes it produces destroys the cellulose but leaves the lignin intact, this leads to cracking and spalling in very characteristic cubic pieces.

3. PUDRICIÓN CÚBICA PRODUCIDA POR EL *MERULIUS*.
3. CUBIC SPALLING PRODUCED BY DRY ROT.

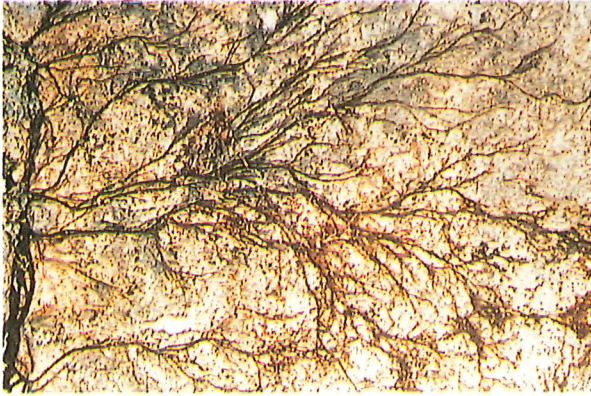
4. MICELIOS DEL *CONIPHORA PUTEANS*.
4. MYCELIUM OF THE *CONIPHORA PUTEANS*.

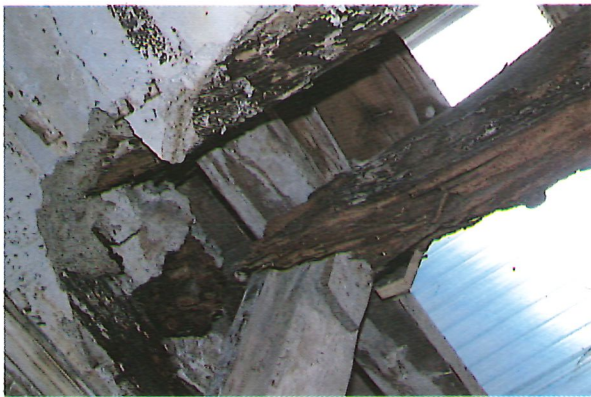
Several classes of basidiomycetes thrive under very damp conditions, and particularly the *Comiphora puteana*. These fungi are characteristic for their destruction of both cellulose and lignin, and as opposed to the case of dry rot, where the wood is darkened from the destruction of the cellulose alone, the wood does not undergo any change in colour (and for this reason it is often known as "*brown rot*").

5. PUDRICIÓN PRODUCIDA POR EL *CONIPHORA PUTEANS*.
5. FIBROUS ROTTING PRODUCED BY THE *CONIPHORA PUTEANS*.

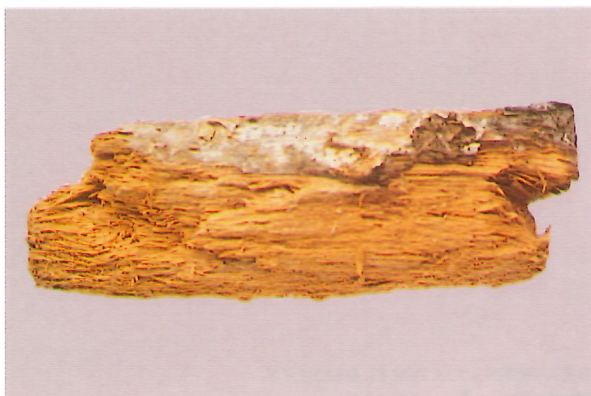
6. DETALLE DE MADERA ATACADA CON PUDRICIÓN FIBROSA (*DONKIOPORIA*).
6. DETAIL OF WOOD ATTACKED BY THE *DONKIOPORIA*.

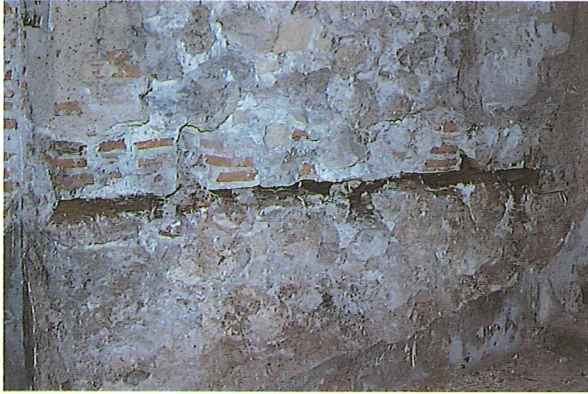
7. ATAQUE DE TERMES Y HONGOS. OBSÉRVENSE LAS DIMENSIONES A QUE HA QUEDADO REDUCIDO EL DURMIENTE (ORIGINALMENTE DE 20X20 CMXCM) POR COMPARACIÓN CON LOS LADRILLOS, DE 35 MM DE GRUESO.
7. TERMITE AND FUNGI ATTACK. OBSERVE THE REDUCTION IN SIZE OF THE SILL (ORIGINALLY 20 X 20 CM) WHEN COMPARED WITH THE 35 MM THICK BRICKS.

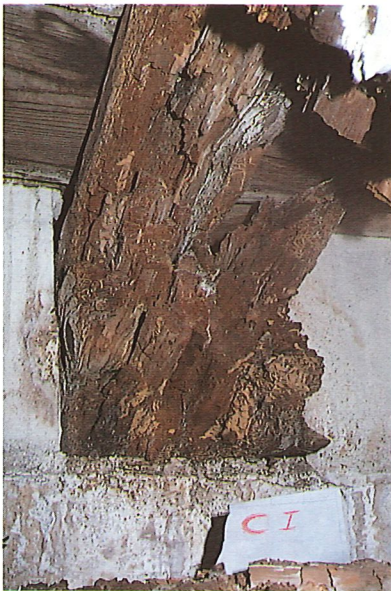
However, termites prefer to feed either on wood which has been degraded by fungi or on the fungi itself, and therefore rarely create cultures in the wood itself, but instead prefer to return to underground nests which offers them the necessary dampness and ideal nourishment, the wood or fungi having been chewed into paste which is then collected and subsequently used to feed on.

8. ATAQUE POR TERMES.
8. TERMITE ATTACK.

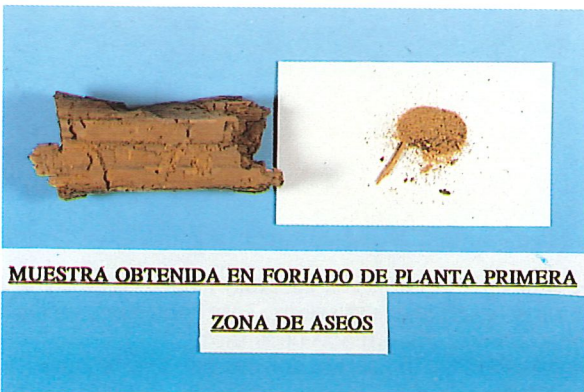
9. ATAQUE POR COLEÓPTEROS Y SERRÍN CARACTERÍSTICO DE LA CARCOMA.
9. ATTACK BY COLEOPTERA AND THE CHARACTERISTIC SAWDUST LEFT BY THE WOODWORM.

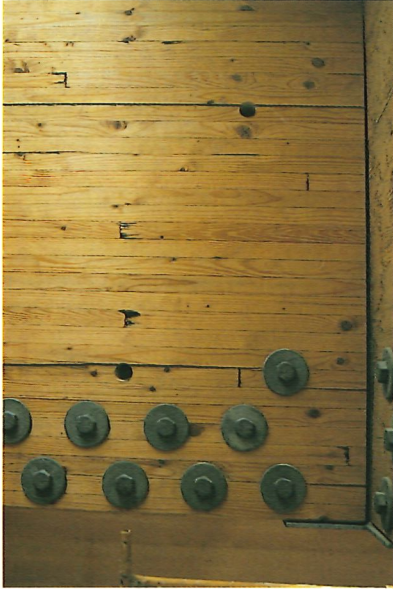
A further problem arises when the warming up process prior to gluing is not carried out with sufficient care due to hasty manufacturing processes. As wood is a bad conductor, the fibres close to the surface may still be cold even when the surface is hot, thereby preventing the adhesive from penetrating and bonding. This leads to the separation of the laminates during the cooling process and dimensional changes until the wood reaches its relative equilibrium humidity causing "fendas" ¹ which make the piece unusable.

- 10. FENDAS POR ENCOLADO DEFICIENTE ABIERTAS EN ZONAS DE SOLICITACIONES ELEVADAS.
- 10. DRYING CRACKS WHICH HAVE OPENED IN AREAS SUBJECT TO HIGH STRESS AS A RESULT OF DEFECTIVE GLUING.

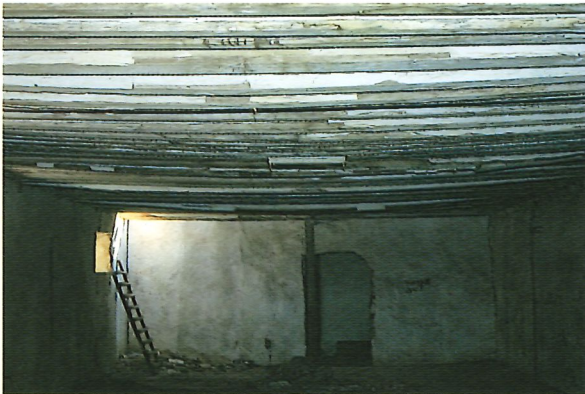
- 11. DEFORMACIÓN POR FLUENCIA DE FORJADO.
- 11. CREEP IN A FLOOR.

In the case of floors, the accumulation of loads is produced by successive reformations to buildings, which try to correct the curve of the floor by the addition of backfill. One has to bear in mind that span deformations of 1/2000 were considered to be perfectly normal in traditional building practice. The backfill material necessary to correct a two or three centimetre deformation creates a considerable increase in load which is sufficient to cause deformation by added creep which in turn requires further correction until reaching the stage where the total deformation is twice as much or more than that which would have been obtained under the original conditions.

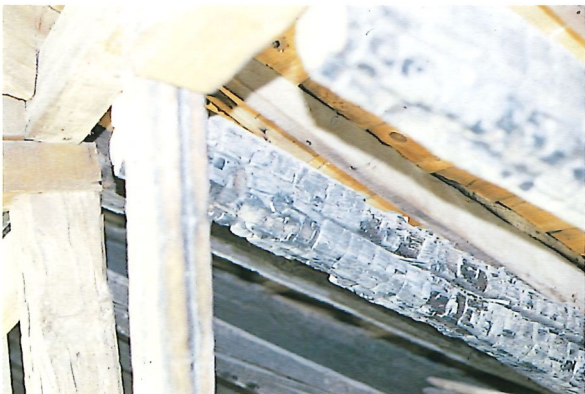
- 12. CORREAS DE MADERA AFECTADAS POR INCENDIO Y QUE CONSERVARON GRAN PARTE DE SU CAPACIDAD RESISTENTE, SUFICIENTE PARA SEGUIR MANTENIENDO EL TEJADO DURANTE MÁS DE 20 AÑOS.
- 12. WOODEN PURLINS AFFECTED BY FIRE BUT CONSERVING MOST OF THEIR STRENGTH CAPACITY.

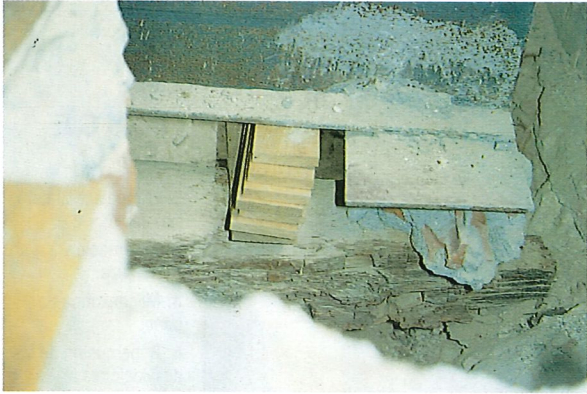
- 13. REFUERZO INCORRECTO DE FORJADO DE MADERA CON PERFILES METÁLICOS QUE APOYAN SOBRE EL FORJADO DAÑADO.
- 13. INCORRECT REINFORCEMENT OF WOODEN FLOOR WITH STEEL PROFILES RESTING ON THE DAMAGED FLOOR.

With respect to the replacement of the floor, one must consider the different deformability of the elements at hand with regards to the wood as this frequently offers no additional capacity. Therefore the most efficient solution is to design a new floor for the total load and either remove the previous floor or simply leave it as a decorative element.

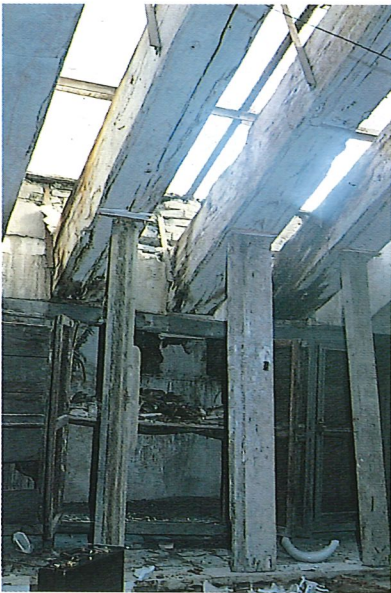
- 14. REFUERZO INCORRECTO DE PARES DE CUBIERTA CON PIES DERECHOS METÁLICOS QUE DESCANSAN SOBRE EL FORJADO INFERIOR, SOBRECARGANDO ÉSTE.
- 14. INCORRECT REINFORCEMENT OF ROOF WITH STEEL UPRIGHTS SET ON THE FLOOR BELOW AND OVERLOADING THE SAME.

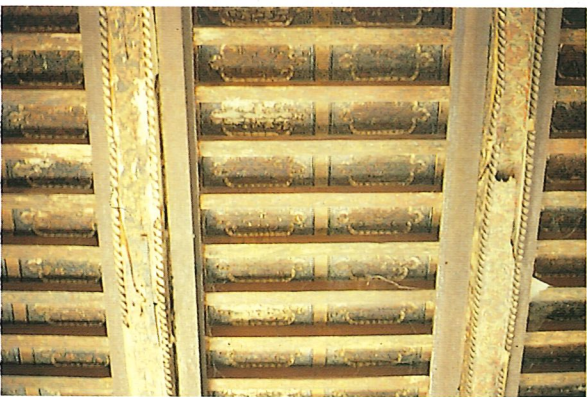
- 15. REFUERZO DE FORJADO DE MADERA CON PERFILES METÁLICOS DESTRUYENDO LA ARMONÍA DEL ALJARFE ORIGINAL.
- 15. WOOD FLOOR REINFORCEMENT EMPLOYING STEEL PROFILES WHICH HAVE RUINED THE APPEARANCE OF THE ORIGINAL CEILING.
