CUADERNOS INTEMAC

**Una investigación sobre la eficacia de los distintos sistemas de reparación
de estructuras dañadas por corrosión**

**A survey on the effectiveness of various systems for repairing
corrosion-damaged structures**

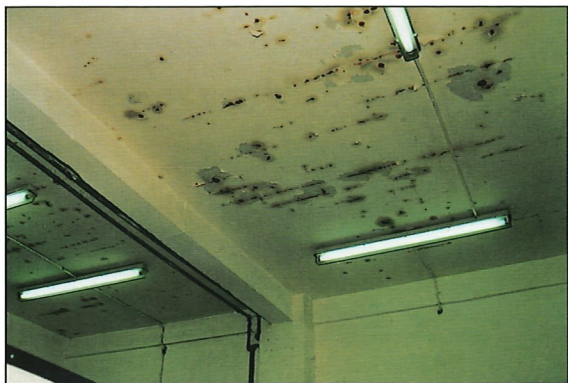
Seven years later, minor damage was detected in the building in the rooms used for gymnasium and lavatories, where the relative humidity is high. Corrosion damage was also observed in the storey immediately beneath the roof, although in many cases such damage was found on the fabric installed when the flooring was repaired (see Photograph No. 1).

Carbonation was observed to run very deep and in some cases the carbonated concrete had not been completely replaced during the repair. Adherence between the repair material and the support was poor.

Fotografía nº 1. OBRA 1.
Daños por corrosión en la reparación de forjado.
Photograph No. 1. WORKS 1.
Corrosion damage in repaired flooring.

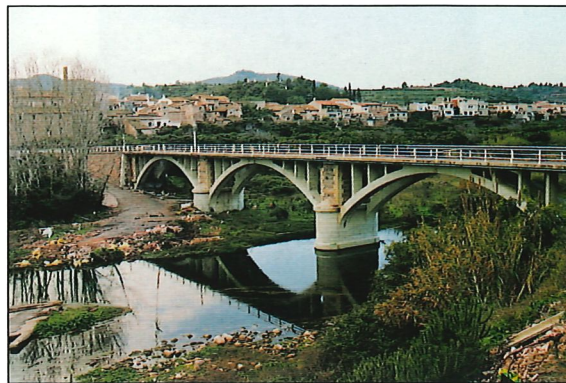
Fotografía nº 2.
OBRA 2.
Photograph No. 2.
WORKS 2.

Some minor cracking was observed in the arch during inspection, but the reinforced concrete structure did not seem to be damaged. The electrochemical measurements taken indicate that the probability of corrosion when the inspection was conducted was very low, chloride content was likewise very low, although carbonation ran very deep. Photograph No. 2 shows the state of the structure on the date of inspection.

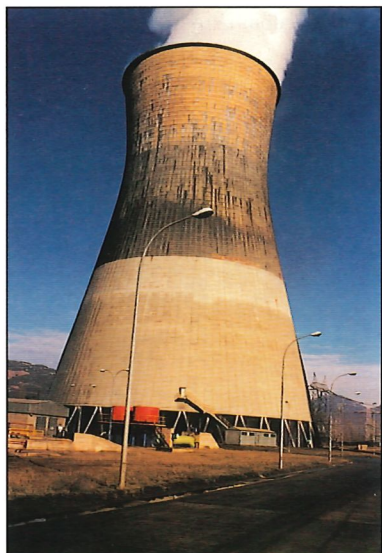
Fotografía nº 3.
OBRA 3.
Photograph No. 3.
WORKS 3.

WORKS 3. Built in 1970. In a very short term corrosion damage was observed in the reinforcement in the lower part of the tower, due essentially to a lack of sufficient concrete cover. It was repaired in 1984, using a cement synthetic resin and silica fume mortar, and reinforced with fibres, a fibreglass mesh was installed in the final layer of mortar applied. Finally, the entire surface was painted with an aqueous solution acrylic resin base anti-carbonating paint.

Although some incidental defects due to corrosion were observed during the follow-up inspection, they were confined to very specific areas the tower was found to be generally undamaged.

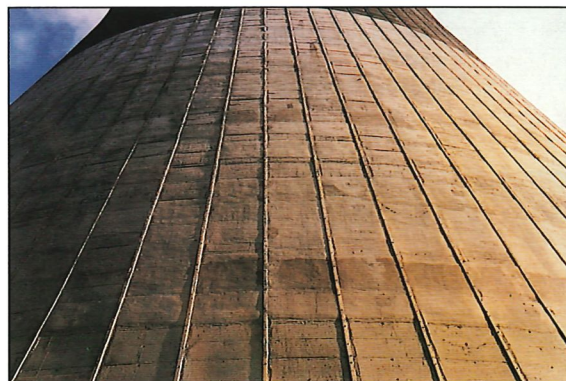
Fotografía nº 4. OBRA 3.
Detalle de la reparación
Photograph No. 4. WORKS 3.
Detail of repairs.

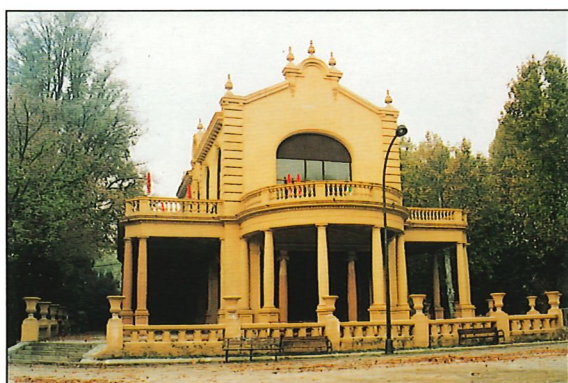
The state of the building's structure was found to be satisfactory during the follow-up inspection, although some minor defects were observed. Photograph No. 5 shows the state of the building 14 years after repair.

The corrosion potential and resistivity values show that the present chloride content and risk of corrosion are very low.

Fotografía nº 5. OBRA 4.
Aspecto de la obra reparada.
Photograph No. 5. WORKS 4.
View of repairs.

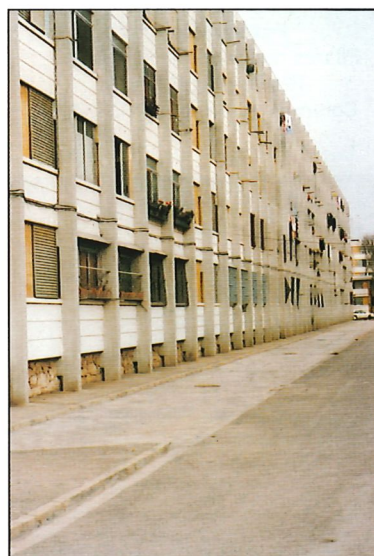
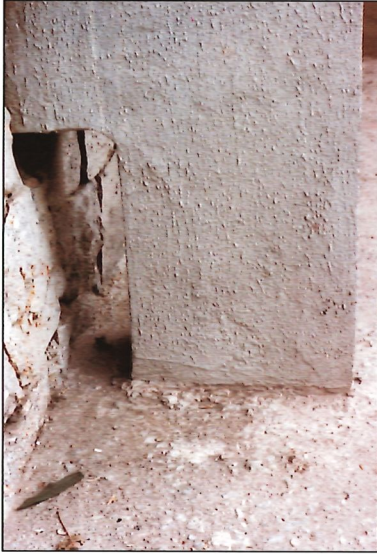
In the follow-up inspection conducted 5 years later no visual damage was detected. The corrosion potential and resistivity values indicated a very low risk of corrosion. The chloride content was relatively high, just under the threshold of what is considered acceptable to avoid corrosion in reinforced concrete; the small concentration gradient, however, might be an indication that the presence of chlorides is due to some of the components of the concrete itself rather than to weathering. Carbonation was observed to run very deep, which may in itself justify the corrosive attack.

Fotografía nº 6.
Aspecto de los pilares reparados en la OBRA 5.
Photograph No. 6.
View of columns repaired in WORKS 5.

Fotografía nº 7. OBRA 5.
Detalle de la base de un pilar
Photograph No. 7. WORKS 5.
Detail of a column base.

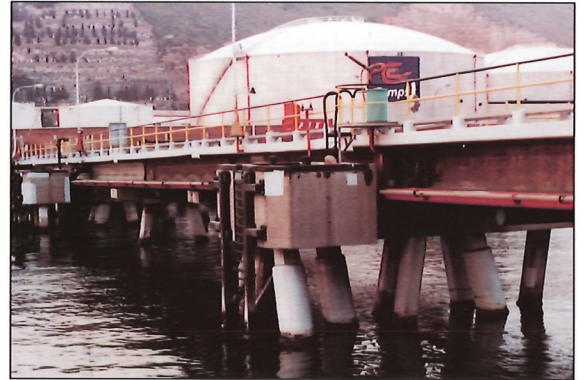
During the final repair stage, approximately 15% of the piles repaired in the first stage had to be re-treated. Five years later, the state of repair of the works was satisfactory and no significant damage was observed, although some minor damage was noted in a few places (see Photograph No. 8).

Fotografía nº 8. OBRA 6. Detalle de reparaciones en cabeza de pilotes y cabeceros.
Photograph No. 8. WORKS 6.
Detail of repairs on piles and wallings.

The repair method consisted of replacing the damaged original concrete cover with synthetic resin, silica fume fibre-reinforced cement mortar, using an epoxy resin and zinc phosphate primer to passivate the reinforcement steel and an epoxy adhesive between the concrete and the repair mortar. In some cases passive reinforcement was installed as well and very thick layers were gunited in place. Finally, a tar-epoxy-base paint was used as protection in all the areas repaired.

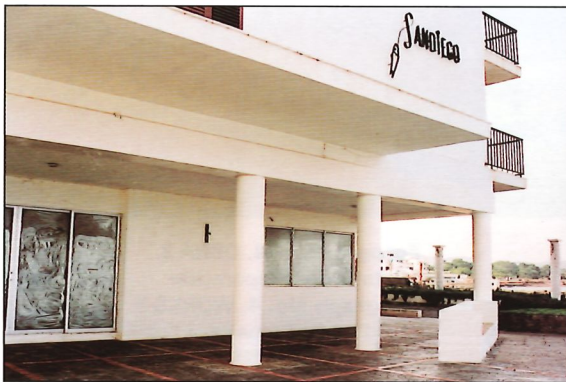
Fotografía nº 9.
Pilares reparados en la OBRA 7.
Photograph No. 9.
Columns repaired in WORKS 7.

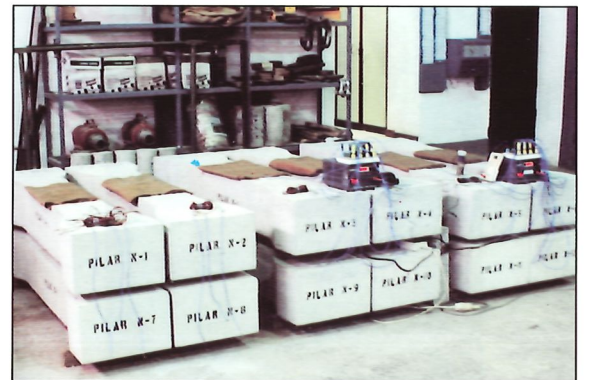
Fotografía nº 10.
Pilares sometidos al proceso de corrosión acelerada.
Photograph No. 10.
Columns subjected to accelerated corrosion.

A scheme showing how columns were pre-corroded is given in Figure No. 4 and Photograph No. 10 shows the situation during processing. It can be clearly seen, from the corrosion potential pattern over time for one of the columns shown in Figure No. 5, that after the current was removed, corrosion potentials dropped to under -300 mV, an indication that the reinforcement bars had become corroded.

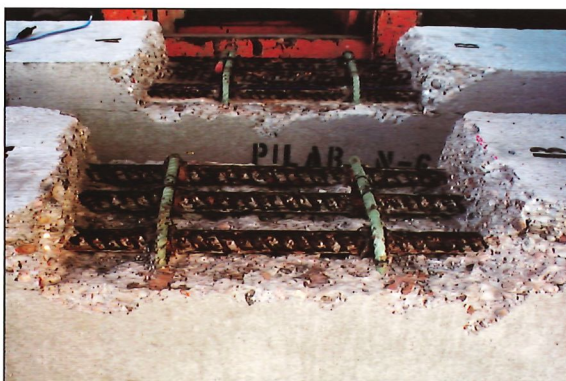
Fotografía nº 11. Picado del hormigón dañado en la zona a reparar. Aspecto de la armadura.
Photograph No. 11. Removal of concrete in zone to be repaired. View of reinforcement.

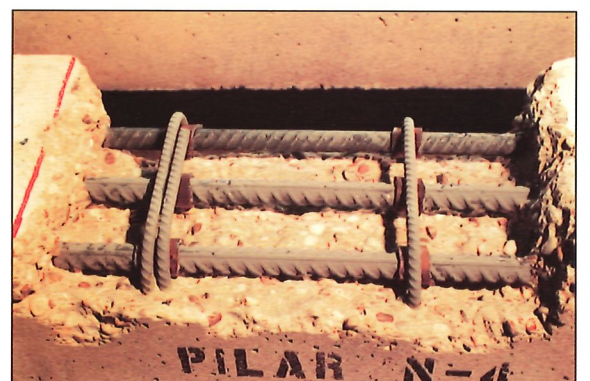
Fotografía nº 12. Reparación según SISTEMA 4. Barras limpias y pintadas con el pasivante.
Photograph No. 12. Repair under SYSTEM 4. Bars, cleaned and painted with passivating substance.

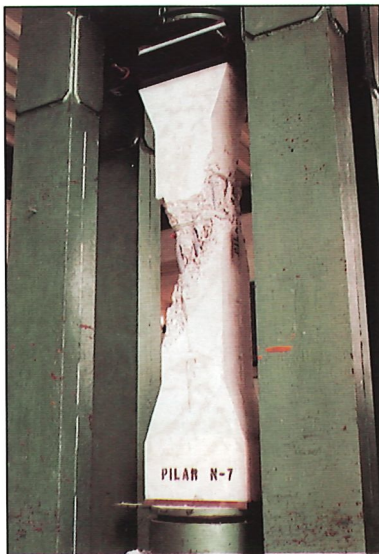
Fotografía nº 15. Aspecto de la rotura de un pilar patrón. (Pilar nº 7).

Photograph No. 15. View of breakage of a reference column. (Column No. 7).

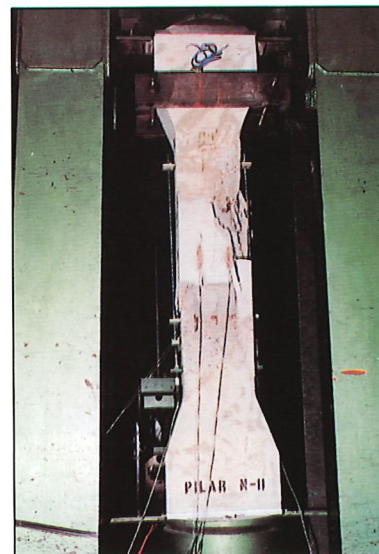
Fotografía nº 16. Aspecto de la rotura de un pilar reparado. (Pilar nº 11).

Photograph No. 16. View of breakage of a repaired column. (Column No. 11).

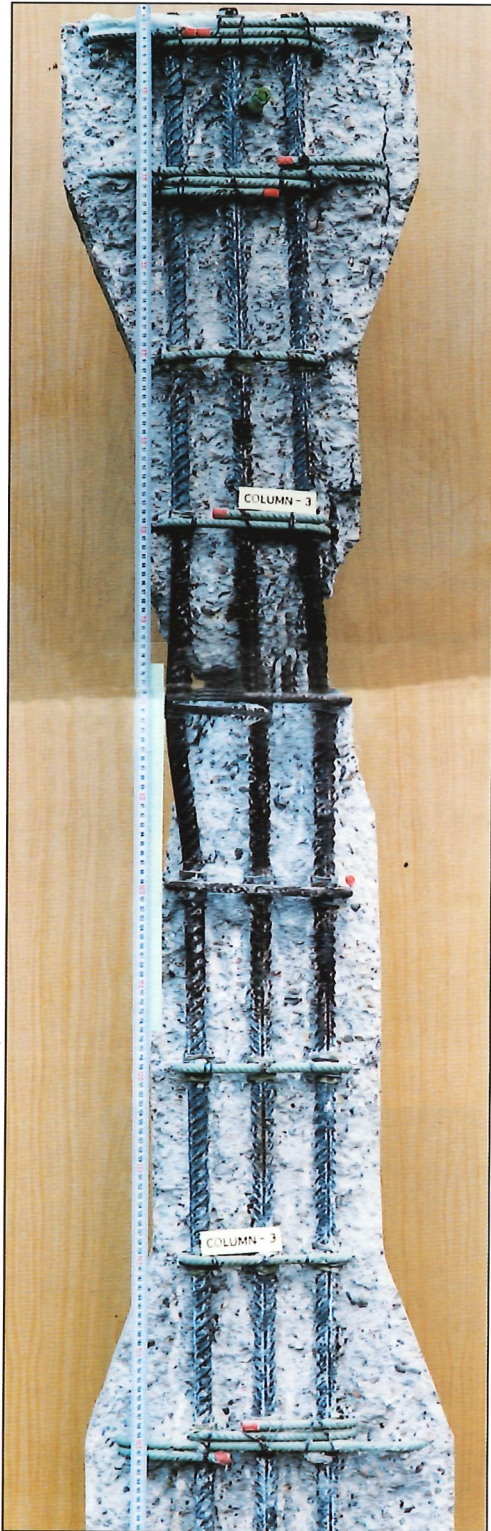
Fotografía nº 17. Detalle de la armadura de un pilar reparado con el SISTEMA 1 después de su exposición en cámara de corrosión acelerada.

Photograph No. 17. Detail of reinforcement bar in SYSTEM 1-repaired column after exposure to accelerated corrosion in climatic chamber.

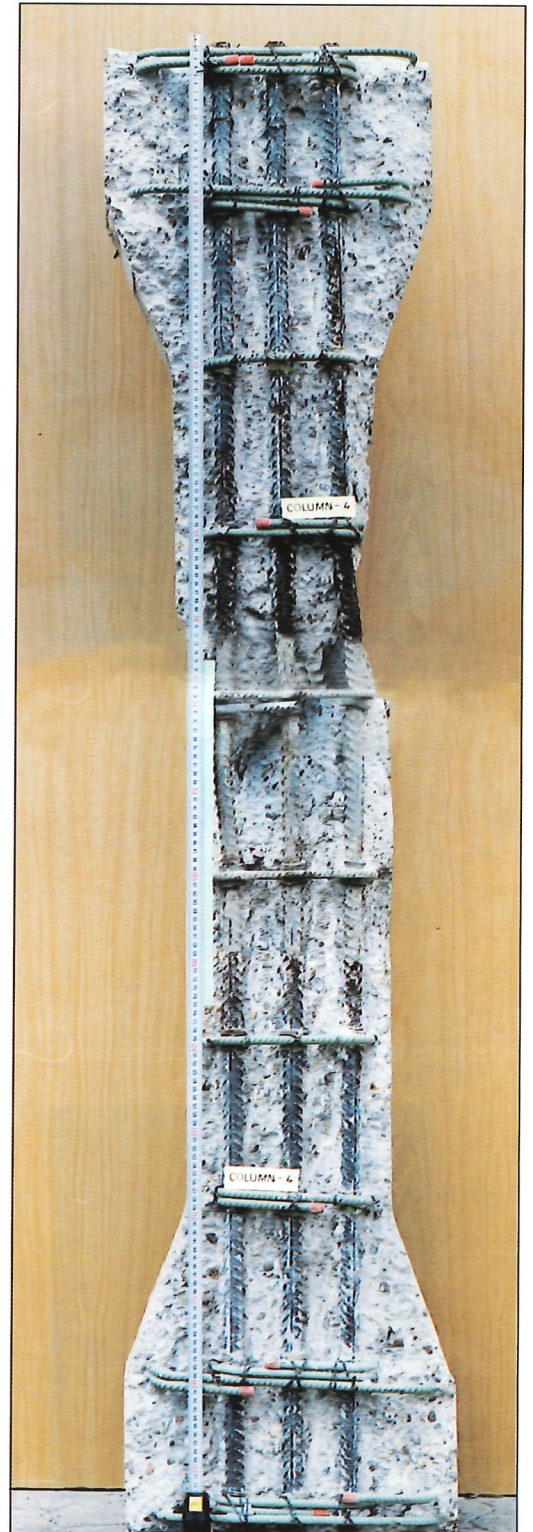
Fotografía nº 18. Detalle de la armadura de un pilar reparado con el SISTEMA 4 después de su exposición en cámara de corrosión acelerada.

Photograph No. 18. Detail of reinforcement bar in SYSTEM 4-repaired column after exposure to accelerated corrosion in climatic chamber.

It is abundantly clear that the two repair systems behaved differently. The chloride profile graphs show that System 4 acts as an impermeable barrier to chlorides, which concentrate on the surface but do not penetrate beyond. As a result, the profile drops very sharply to concentrations, in the zones adjacent to the reinforcement bars, too low to be considered a potential cause of steel corrosion. The chloride profile for System 1, by contrast, is practically horizontal, indicating lesser resistance to chloride penetration. Here the chloride ion content values near the reinforcement steel is 0,4% of cement weight, a potentially dangerous concentration. Photographs Nos 17 and 18 show details of columns Nos 3 and 4, repaired using Systems 1 and 4, respectively. In the former, corrosion can be observed in the steel in the repaired zone, whereas in the latter the protection proved to be reasonably effective, although corrosion is located in the interface. This may be due to the formation of incipient anodes in these zones, perhaps in conjunction with some cracking in the contact zone, which enables the chloride ions to spread much more readily. Similar results were obtained in the beams tested in the United Kingdom, where high corrosion levels were also detected in the contact zones.
