**Los 30 defectos más frecuentes en la calidad de la Edificación y sus soluciones.**

**The 30 most common defects in building quality and how to solve them.**

**N.º 33**

**1.º TRIMESTRE '99**

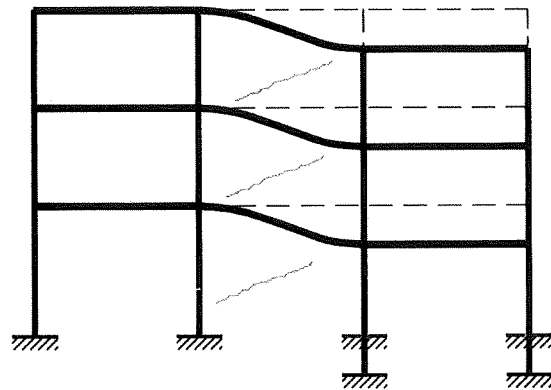
There is no geotechnical report or it is inappropriate to the scale of the project. Many of the soil behaviour-related problems appearing in buildings are due to this cause.

Damage to enclosures and partitions or even the structure itself because of inordinate settlement.

Incorrect foundation design, calling for re-engineering. Repair of this damage has substantial economic and social impact.

Before construction is begun the geotechnical report must be verified and the recommendations contained therein contrasted via inspection and identification of the foundation stratum.

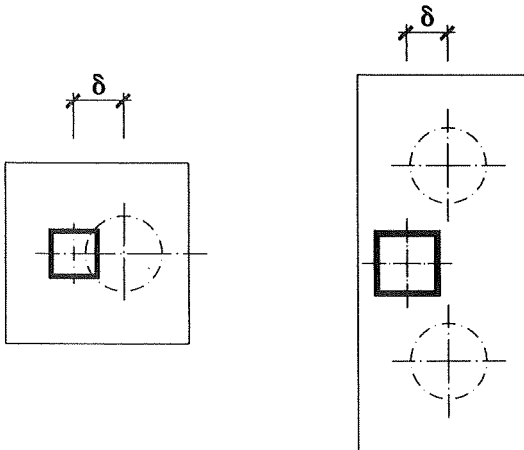
Deviations in the relative position between a pile axis and the axis of the column or the alignment of two piles and the axis of the column in cases of single- or two-pile walings and the absence of centring girders between walings.

Cracking in the section of the column receiving the waling.  
Cracking in the pile head (not visible).  
Rotation in the junction between column and waling.

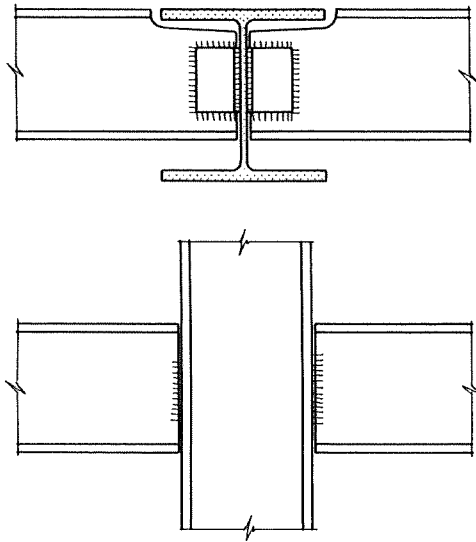
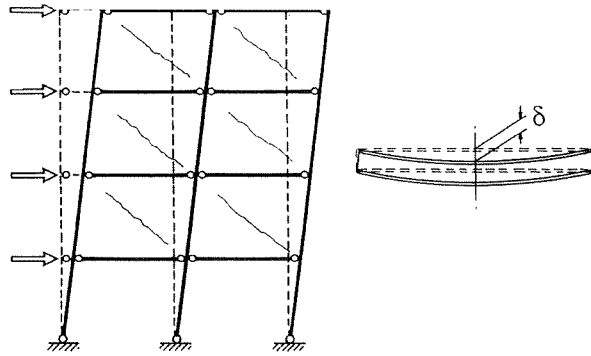
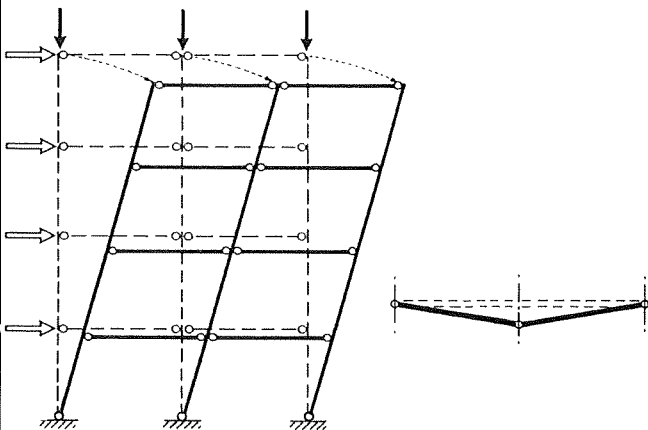
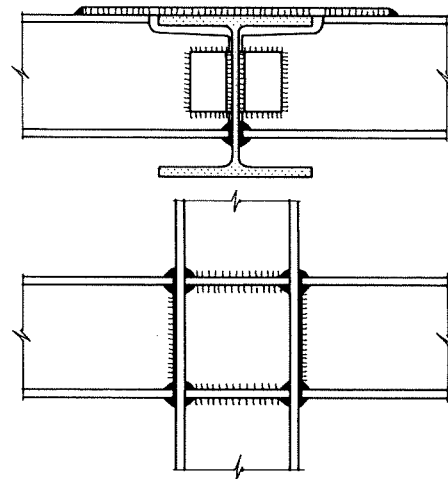
The girder-column joints in metallic structure framework, engineered with elastically restrained connections, are built as simple hinge joints. Incorrect design specifications are the most common underlying cause of this error.

Inordinate deflection in lints.  
Ready deformability under wind stress.  
Damage to rigid members such as partitions and enclosures.

The structure's horizontal load-carrying capacity declines.  
Vertical loads pose stability problems in the structure as a whole.  
Weakening of lintel strength.  
Need to reinforce and repair damage in partitions and enclosures.

The design should include details of structure truss joints to ensure that the assumptions used as grounds for the engineering are respected during construction. Where lintel solutions are engineered without elastically restrained connections to bearings, a system for bracing the structure against wind and seismic stress should be envisaged.

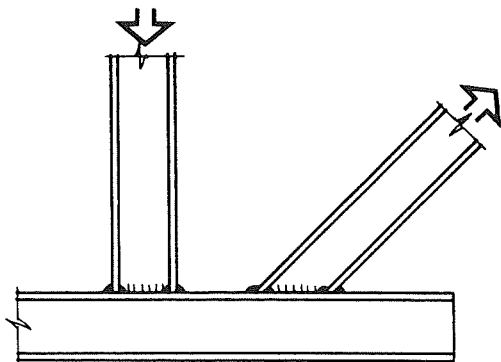
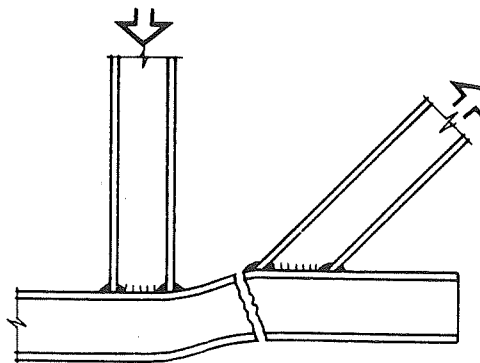
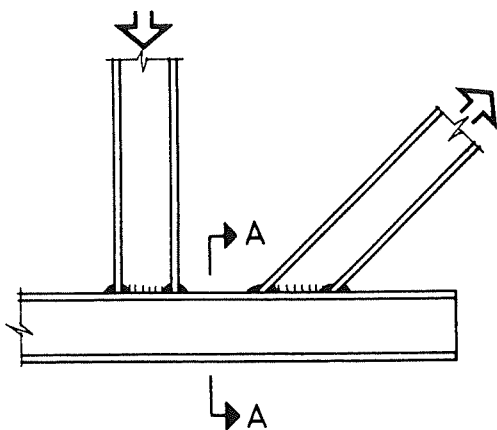
During the construction of trellis girders for metallic structures, bars converging at panel points are often repositioned to facilitate construction. This defect may be attributed to an insufficiently explicit graphic definition of panel point details in the design.

Given the scant ductility of the welded joints engineered and built in such circumstances, the problem does not appear until the structure fails, which occurs without warning, precluding any possibility of prevention at this stage.

Excessive stress on joint weld runs. Appearance of bending moments and additional unforeseen shear stress on bars (section A-A), as the member is required to deliver performance more characteristic of an open-panel truss than of a trellis girder.

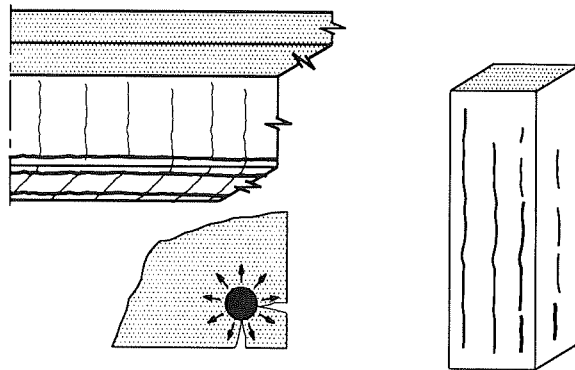
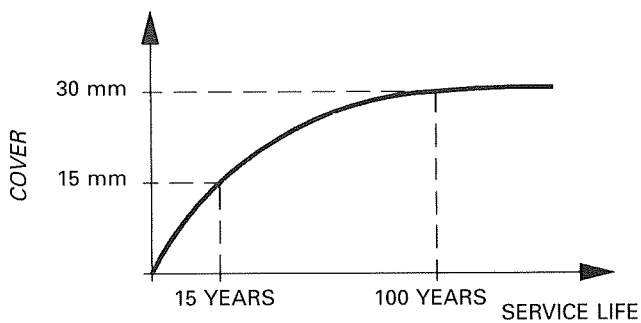
The absence of covers or inadequate covers facilitate aggressive weathering, leading to corrosion of reinforcements and considerably shortening the structure's useful life.

Appearance of rust stains on surface.

Longitudinal cracking, following the lie of the corroded reinforcement bars.

Reinforcement bar corrosion.

Specify coverings suited to environmental conditions prevailing in the area at the location of the structure.

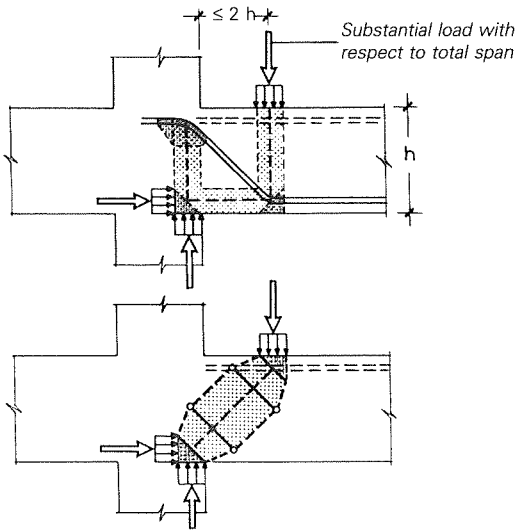
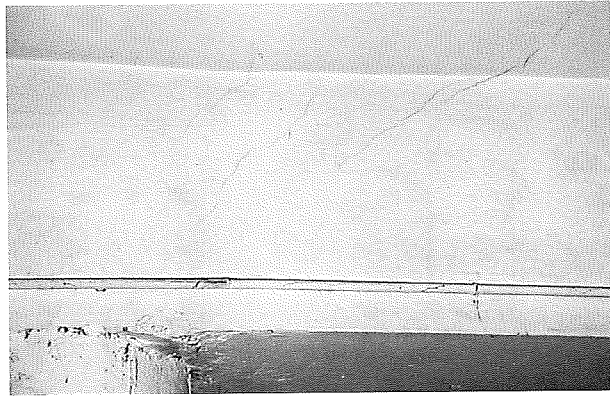
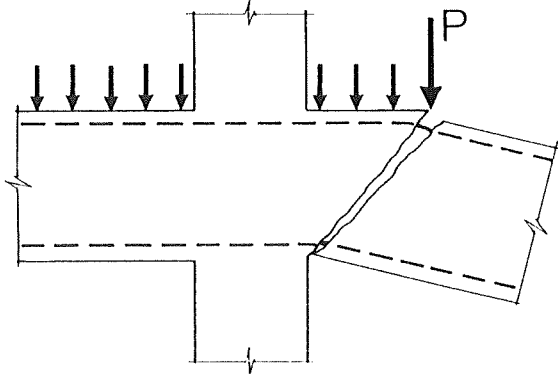
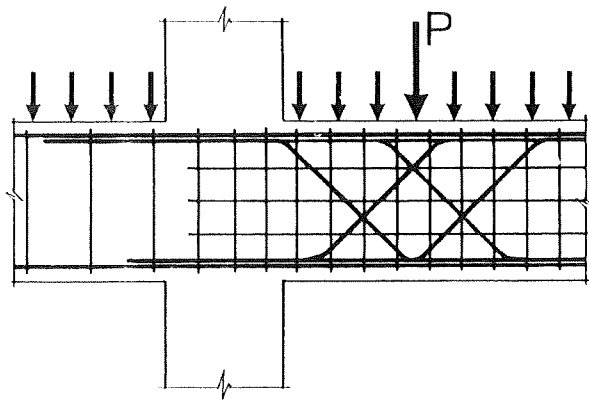
Incorrect engineering of loads close to supports as regards both the strut sustaining tensile and the one sustaining concrete compression strain in the web.

Isolated cracking, with cracks running downwards from the upper side of the beam and diminishing in width as they near the support. Several small cracks rising outwards from the support towards but often falling short of the upper side of the beam. Cracks parallel to the flexural reinforcement bars, frequently but not always hidden by the floor slab.

The structure may collapse due to the insufficient mechanical strength of the flexural draw rod. Insufficient compression strut strength and anchorage failure are fragile and may provoke failure with no prior warning.

The strength of the compression strut should be checked and proper web width ensured. The width of cracks due to horizontal pull in the web should be controlled by placing secondary horizontal reinforcement bars in the area susceptible to cracking.

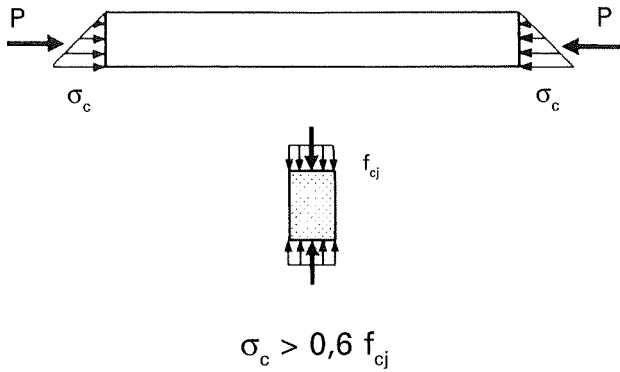
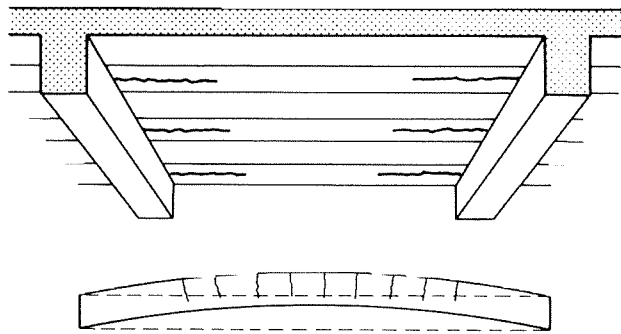
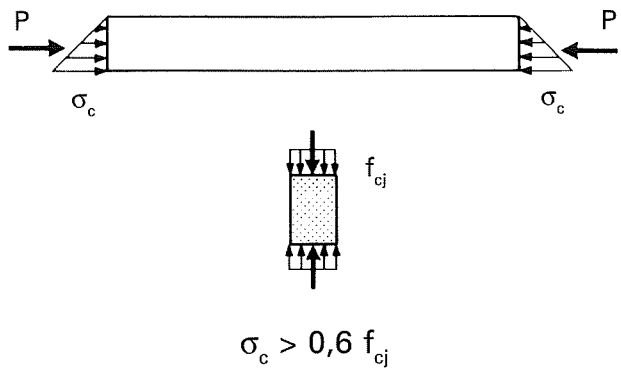
Pre-stress transfer is performed before the concrete reaches sufficient strength to accommodate the resulting tensile force.

Member cracking parallel to the application of the pre-tension stress.  
Inordinate camber.  
Very significant member penetration by pre-tensioning tendons.

Concrete micro-cracking, which may compromise its durability and reduce the cracking moment.  
Reduction of adherence, causing shear stress that leads to larger pre-tensioning losses than envisaged in the design.  
Member cracking in the direction of the pre-stress reinforcement, causing bonding losses that reduce its strength.  
Pre-stress losses larger than engineered, reducing section cracking moments.

The tensile force on the concrete should not be in excess of 60% of the compression strength of the concrete when transfer takes place.  
Pre-tensioning transfer should be performed gradually to prevent any detrimental effect on concrete bonding or integrity.

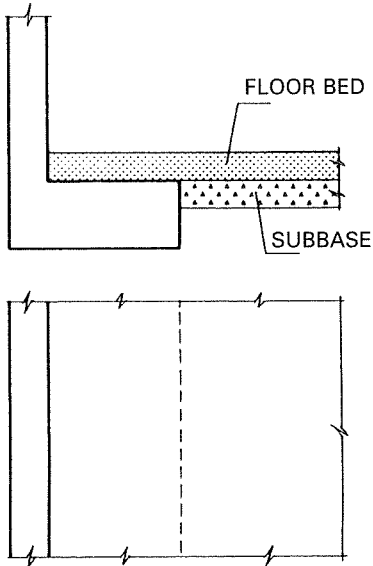
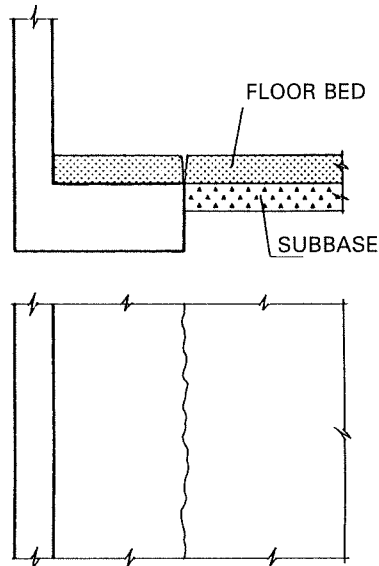
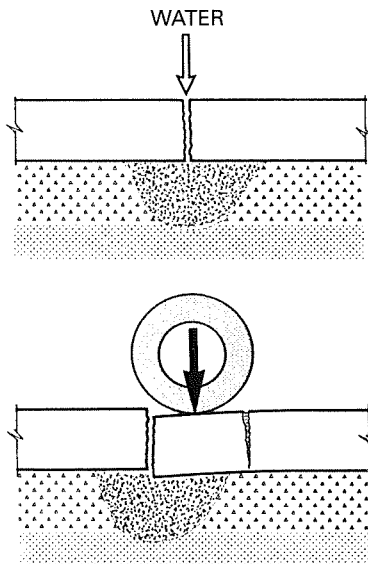
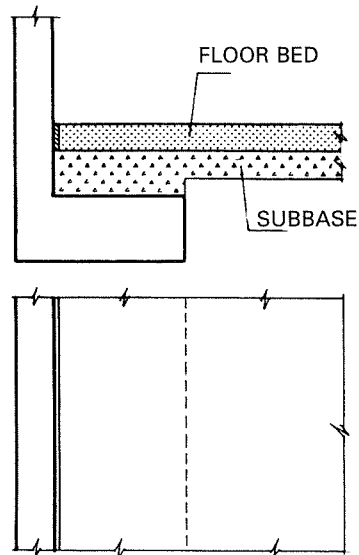
If floor beds are not properly analysed in the design, construction details or specifications are non-existent or incorrect, damage may ensue in areas around columns and walls.

Cracking due to non-uniform support conditions because floor rests directly on footing, instead of on sub-base. Irregular or convex cracks around separation joints.

Sidewise failure causes no structural damage, although it does have consequences from the standpoint of appearance and serviceability.

Specify that separation joints should be placed opposite fixed members, columns and walls and that the sub-base must be laid over foundation elements supporting the floor bed, to ensure uniformity.

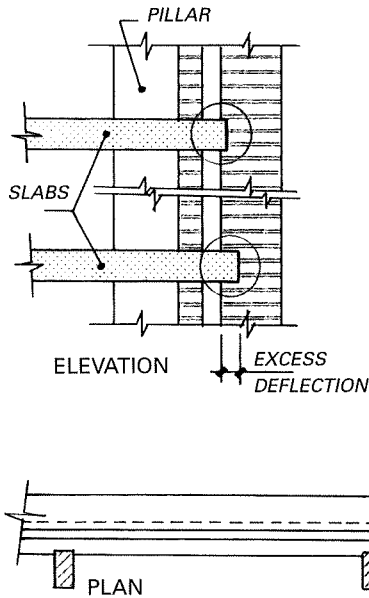
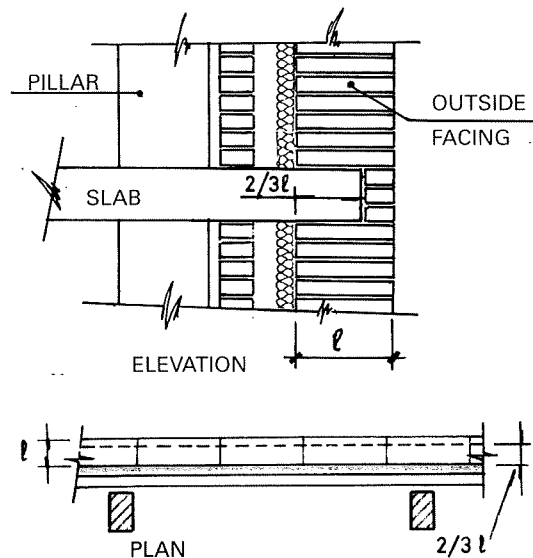
The slab edges are not plumb to the required tolerance and the slab does not overhang from the column as far as it should.

Sagging of external facing of enclosure because cladding is too thin ( $\geq 2$  storeys), appearance of horizontal and vertical cracking on the outer-most face and collapse of cladding along slab lines where no support is afforded.

In extreme cases, all or part of the enclosure cladding may become detached. At the very least, the cracks cause leaks in the facade. This problem is aggravated if cladding is insulated with pressure-grouted material.

The inner two-thirds of the cladding should rest on the horizontal support member.

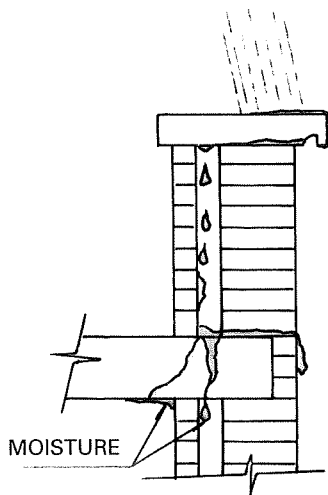
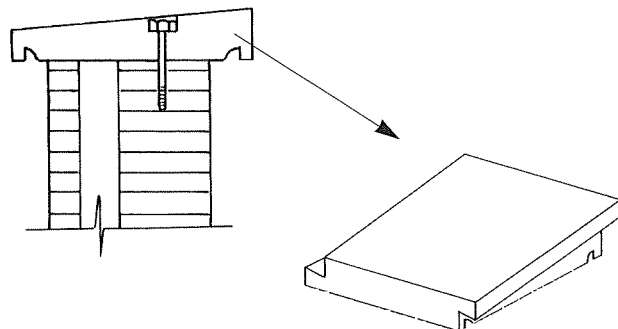
In time, heat- and humidity-related deformation of the unit as a whole causes the capping to work loose from the masonry and the filler in the joint between the two parts of the capping to wear away, compromising the stability and water-tightness of the enclosure.

The lack of mechanical bracing between the masonry and the capping may lead to detachment of the latter. The lack of water-tightness in the joints between parts causes leaks in the chamber and subsequent appearance of dampness in the facade and upper storey of the building.

- \* Counter-sloping of capping towards the inside.
- \* Inside and outside drip stone.
- \* Mechanical bracing to outside leaf: two per part.
- \* Overlap-fitted seams between parts, which should be sloped towards the inside of the joint.

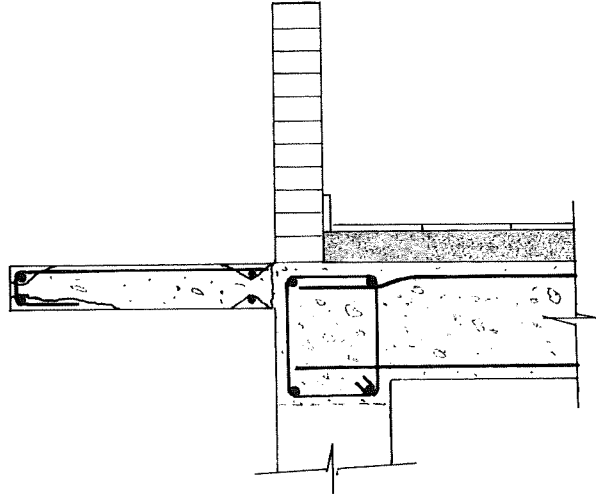
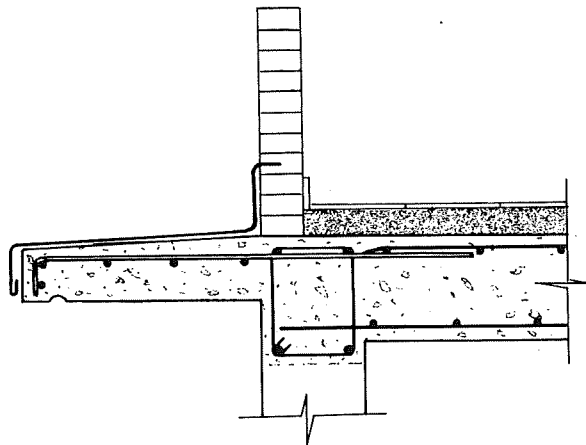
Cracking of member concrete due to reinforcement corrosion as a result of humidity filtrations, with subsequent increase in the volume of steel bars and breakage of concrete cover.

Detachment of all or part of the overhanging member from the facade, which constitutes a serious safety hazard.

Three kinds of action should be taken:

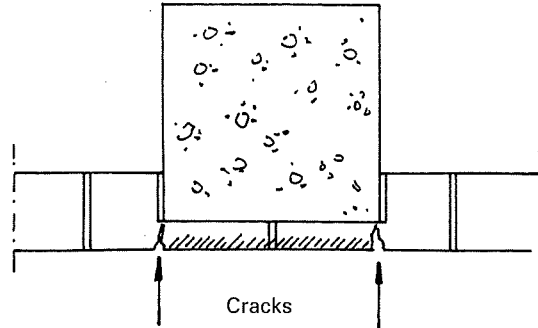
Vertical cracks in masonry in areas where it meets column and damp stains in masonry where cladding is thinnest.

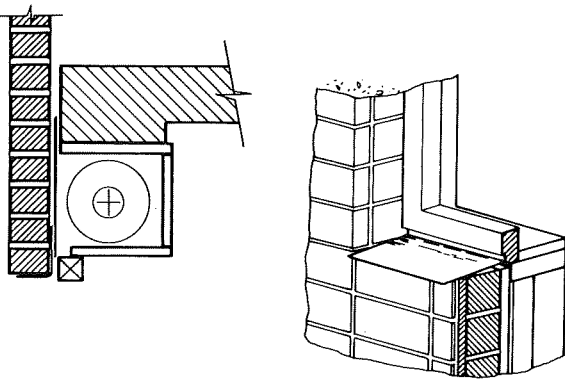
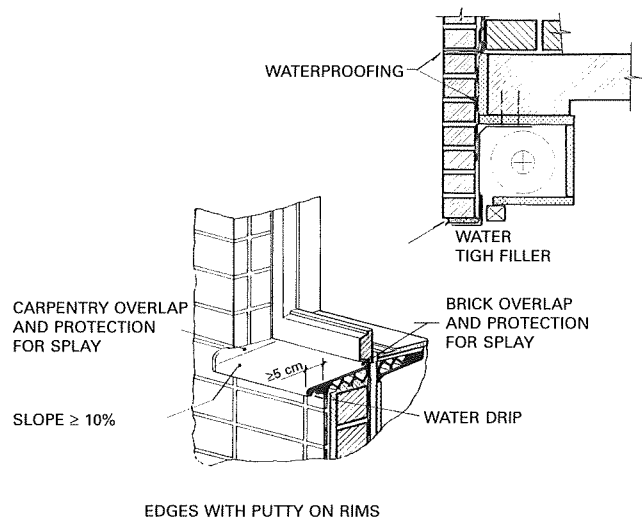
Lack of supplementary waterproofing and inappropriate geometry for setting around carpentry.

Line upper inside of opening with waterproofing, generate possible drip to avoid infiltration due to surface tension. Provide for splay with a slope of  $\geq 10\%$  and 5-cm overhang for drip. Protect splay with brick wall overlap and the carpentry itself. Seal with putty and supplementary materials.

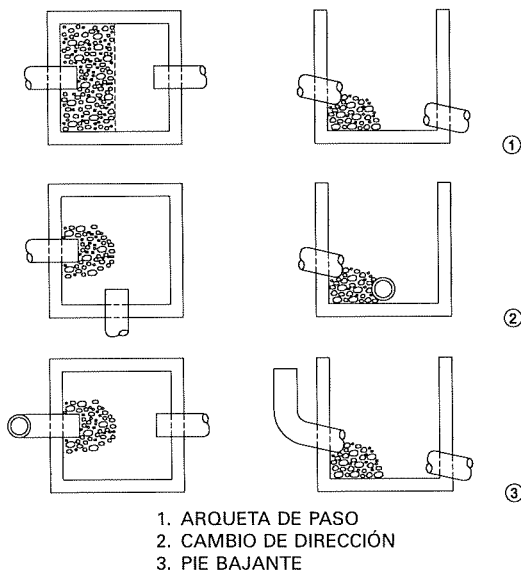
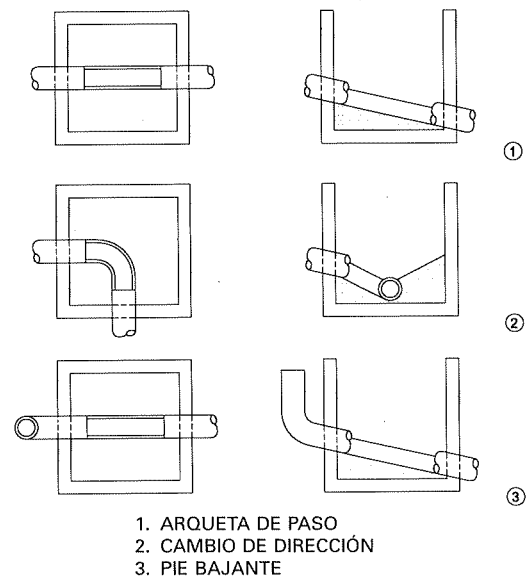
Las obstrucciones producidas pueden disminuir la sección efectiva de los tubos e incluso producir un tapo-namiento de los mismos, con los reboses correspondientes a los puntos aguas arriba del defecto.

Ejecución de arquetas con continuidad hidráulica entre los elementos de entrada y salida y funcionamiento de los mismos únicamente como registro y no como elemento de la canalización.
