**Patologías en estructuras de hormigón
armado y pretensado**

**Pathologies in reinforced and prestressed
concrete structures**

Justo Díaz Lozano

N.^o 52

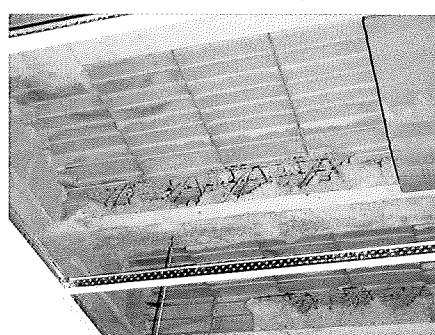
Fig. 1

Figure 1 illustrates a flaw that has been the cause of numerous Pathology problems in one-way concrete slabs with non-self-supporting joists. In this case the use of closely spaced pan forms and the placement of two rounds as negative reinforcing steel prevented the concrete from reaching and adequately covering the joists.

Defectos de hormigonado en un forjado de viguetas semirresistentes
Concreting flaws in a slab with non-self-supporting joists

En la Figura 1 se muestra un defecto que ha sido causa de numerosos problemas de patología en forjados unidireccionales de hormigón con viguetas semirresistentes. El empleo de bovedillas con reducida separación entre hombros y la disposición de dos redondos como armadura negativa impidieron una adecuada entrada del hormigón para relleno de los nervios.

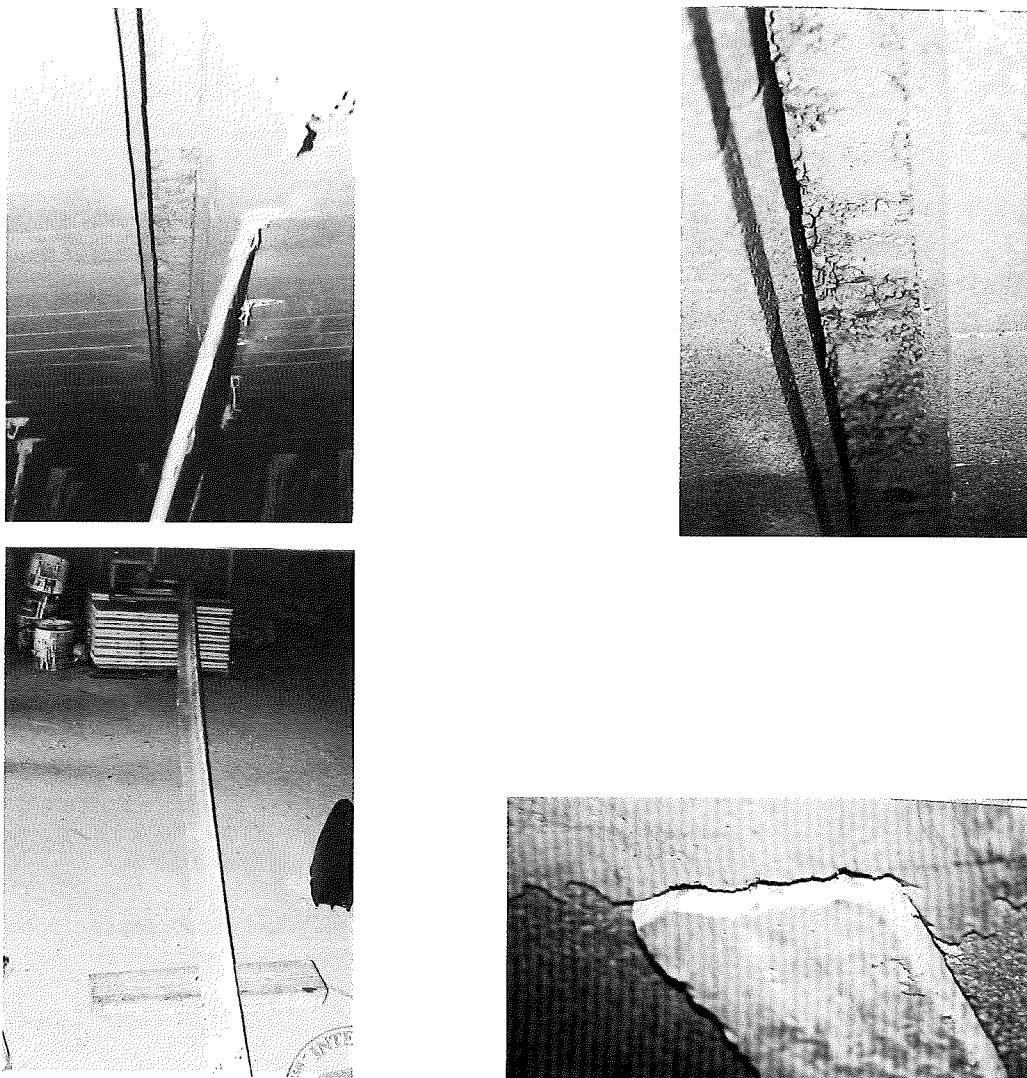
Figure 2 depicts a similar case in which, as the Figure shows, the length of the non-self-supporting joists delivered on site was equal to the side-to-side span between the supporting beams. The absence of cast-in-place concrete to embed the joists caused some of them to slip out of place and one of them to pull away from the beam altogether.

**Defectos de hormigonado en un forjado de viguetas semirresistentes
Concreting flaws in a slab with non-self-supporting joists**

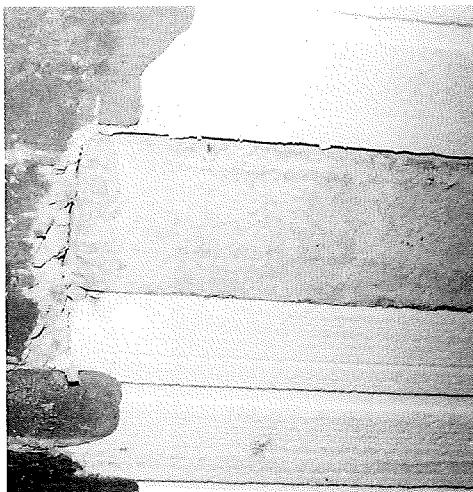
Figure 4 shows a slab with prestressed concrete non-self-supporting joists and "porexpan" pan forms. The joists were supplied at a length equal to the span between support beams and the respective connecting reinforcement was placed between the beam and the slab rib. The pan form adjacent to the beam was not removed before the concrete was poured, however, and this, together with the scant spacing between forms and joists, prevented the concrete from fully covering the continuity reinforcement. The flaw was discovered on the occasion of an investigation into the cause for the detachment of one of the joists from the beam, as shown in the Figure.

En la Figura 3 mostramos el caso de un forjado de viguetas semirresistentes de hormigón pretensado y bovedillas de porexpán. Las viguetas fueron suministradas con una longitud igual a la luz libre entre las vigas de apoyo, disponiendo la correspondiente armadura de conexión entre viga y nervio de forjado. Sin embargo, no fue retirada la bovedilla adyacente a la viga, lo que unido al reducido espacio entre bovedillas y vigueta impidió que la armadura de conexión quedase adecuadamente hormigonada. El defecto se puso de manifiesto cuando se investigó la causa del despegue de una de las viguetas en apoyo que se muestra en la Figura.

**Despegue de una vigueta de forjado
Detachment of a slab joist**
Fig. 3

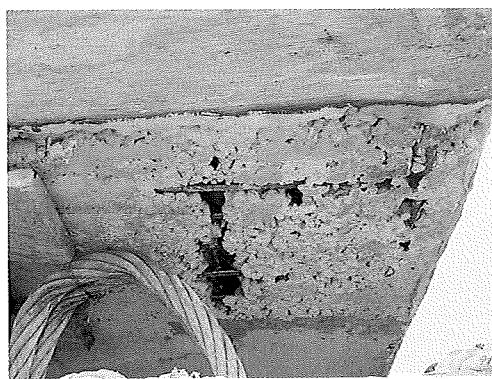
The problem can also arise in prestressed, precast concrete members if the steel ratios are high and the design fails to specify the most appropriate placement and consolidation systems. Figure 3 presents a precast bridge beam with this flaw.

En piezas prefabricadas de hormigón pretensado también puede presentarse el problema si las cuantías de armado son elevadas y no se especifican sistemas de puesta en obra y compactación adecuados. En la Figura 4 mostramos un ejemplo, correspondiente a una viga prefabricada para un puente.

**Defectos de hormigonado en unas vigas prefabricadas para un puente
Concreting flaws in precast bridge beams**
Fig. 4

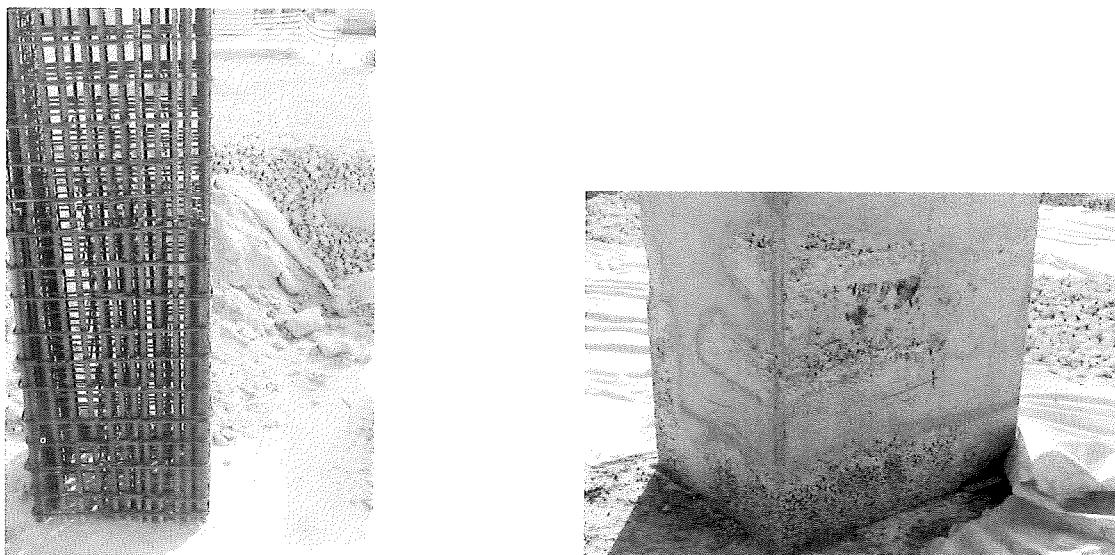
specified as the maximum aggregate size. The Figure shows the bottom of the support, where concrete consolidation was particularly difficult, due to the high transverse reinforcement ratio in the column and the density of reinforcing steel in the area where column and foundation continuity rebar overlapped.

Defecto de hormigonado en la base de un pilar
Concreting flaw in a column base
 [Eroski Leganés – Photo and sketch of reinforcement]
Fig. 5

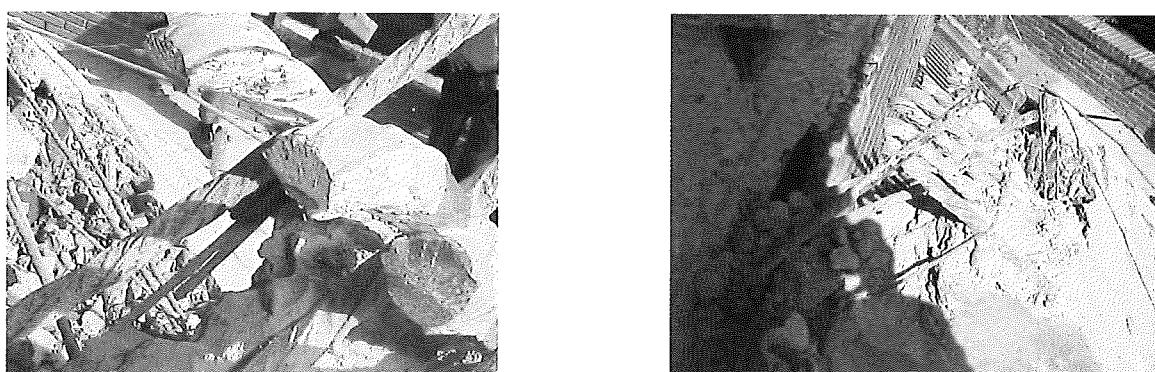
At times the construction detailing is defined, but only a rough sketch instead of a scale drawing is provided, masking the fact that it cannot be correctly placed in practice. Figure 6 depicts a collapsed cantilevered roof over a porch in a detached home. The negative reinforcement ratio was correct, but the diameters of the bars ($\varnothing 25$ mm) were incompatible with the bend diameters required. During construction the bars were bent to place them as envisaged, however; the very small bend radii resulting from this operation caused the bars to crack.

Derrumbe de un voladizo por un defecto en el doblado de barras de armado
Collapse of a cantilevered roof due to rebar bending flaws
Fig. 6

En ocasiones ocurre que el detalle constructivo se encuentra definido, pero su dibujo esquemático y no a escala enmascara el hecho de que, en la práctica, no puede ejecutarse correctamente. En la Figura 6 mostramos el caso de un voladizo que servía de cubierta a una terraza en una vivienda unifamiliar. La cuantía de armadura negativa era correcta, pero los diámetros dispuestos ($\varnothing 25$ mm) resultaban incompatibles con los diámetros de doblado necesarios. Sin embargo, en obra se doblaron para colocarlos según estaba previsto, aunque con radios de doblado muy reducidos que provocaron la fisuración de las barras.

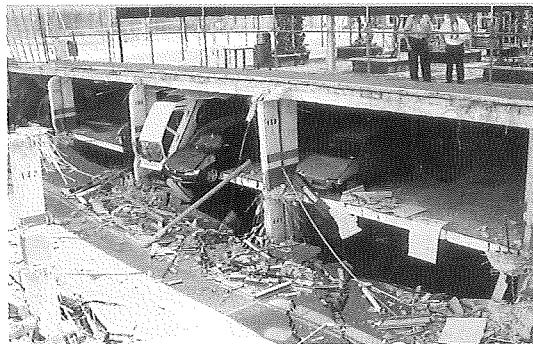
Hundimiento de un edificio de aparcamiento

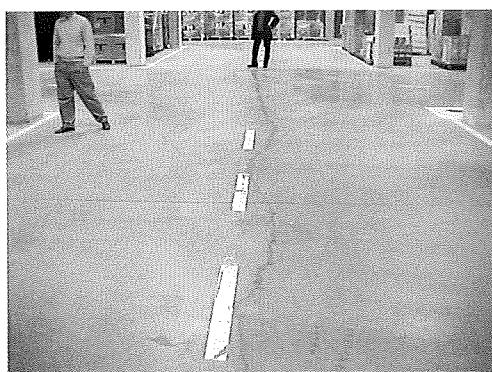
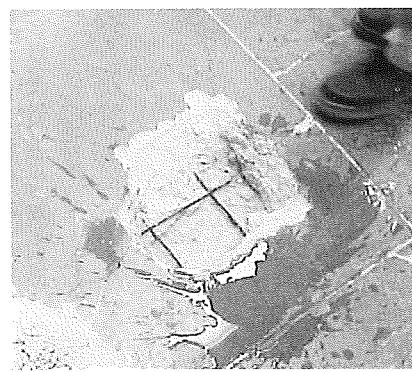
Un error relativamente frecuente es la ausencia en el Proyecto de especificaciones relativas a la posición de la armadura para control de fisuración por retracción y contracción térmica inicial en soleras. Para que esta armadura resulte eficaz debe situarse en la parte superior del espesor de la solera. Sin embargo, cuando no se especifica dónde debe ir situada, es muy frecuente que se coloque próxima a la cara inferior, teniendo en cuenta que en esta posición la ejecución se simplifica. En la Figura 8 mostramos un ejemplo.

Daños en soleras por una incorrecta disposición de la armadura

Damage in slabs on grade due to incorrectly placed rebar

One relatively frequent design error is the absence of specifications on the position of the reinforcement to reduce shrinkage and initial thermal contraction cracking in floor slabs on grade. For this type of reinforcement to be effective, it must be placed on the top of the slab. Where this is not specified, however, it is often placed close to the bottom to simplify placement operations. Figure 8 provides an example of this flaw.

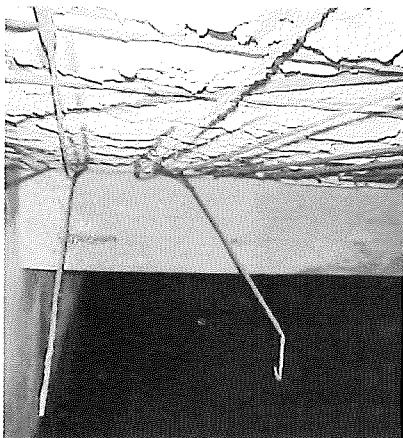
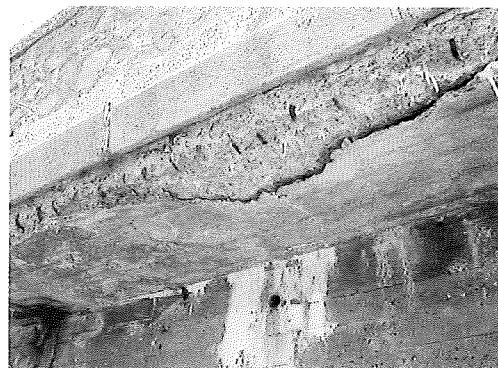
Durability problems associated with the absence or incorrect specification of construction details are common. They tend to be related to insufficient cover (see Figure 9.a), aggravated on occasion by the existence of surfaces lacking suitable rainwater removal or subject to runoff from overhead structures due, for instance, to the absence of a drip (see Figure 9.b).

Daños por corrosión de armaduras
Damage due to reinforcement corrosion
Fig. 9

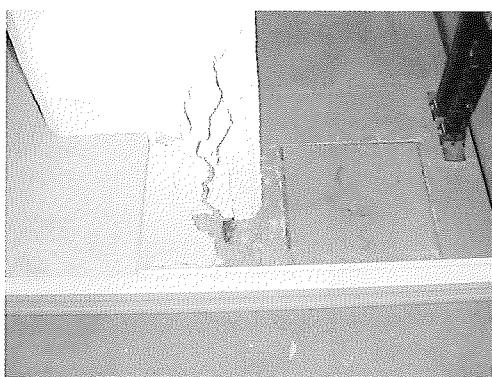
Daños por corrosión en un pilar en el que está embebida una bajante
Corrosion damage in a column with an embedded downpipe
Fig. 10

En la Figura 10 mostramos los problemas de durabilidad que se originaron en unos soportes de una nave que tenían embebidas las bajantes, en el que además el hormigón tenía una calidad deficiente.

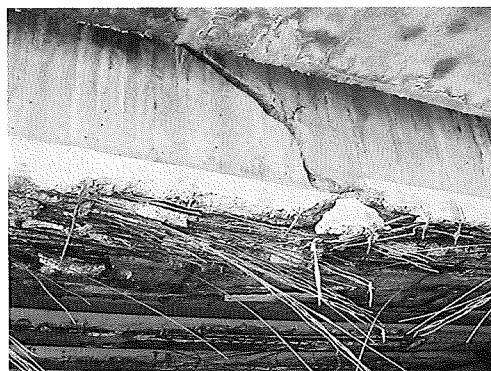
Some structures sited in marine environments are built with precast beams with a record of satisfactory performance, but in less aggressive climates. An example of the long-term results of such practice is given in Figure 11.

Daños por corrosión en vigas prefabricadas en ambiente marino

Corrosion damage in precast beams in a marine environment

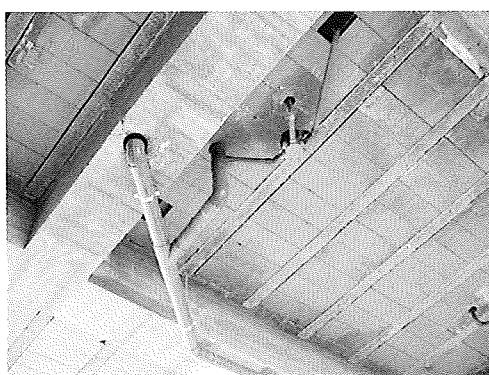
Another issue that sometimes generates problems is the failure to take account of service penetrations in structural design. If this happens and the M&E and structural teams are not closely co-ordinated, holes may be drilled or penetrations made in the structure that affect safety conditions. Figure 12 shows a few examples.

Otro aspecto que en ocasiones genera problemas es la no consideración, en el diseño de la estructura, de la posición de los huecos necesarios para las instalaciones. Si esto ocurre, y el equipo encargado de las instalaciones no está coordinado con el de la estructura, puede suceder que se practiquen taladros y huecos en dicha estructura que pueden afectar a sus condiciones de seguridad. En la Figura 12 mostramos algunos ejemplos.

Taladro practicado en una viga para paso de instalaciones

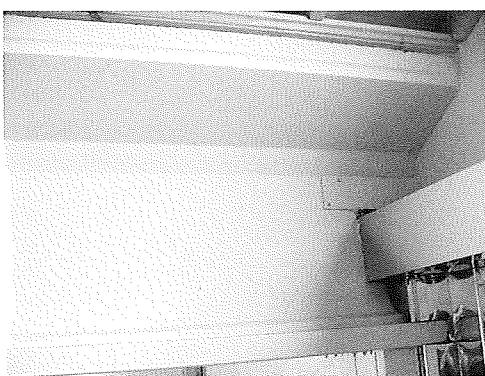
El efecto local de la fuerza de pretensado en la zona de transferencia también debe ser adecuadamente analizado. No es infrecuente, por ejemplo, que no se analice con suficiente detalle el efecto de la difusión del pretensado en la zona de transferencia, en la que la fuerza en el tendón se transmite progresivamente al hormigón hasta crear una ley plana de tensiones normales en la sección transversal. En la Figura 19 mostramos las fisuras que aparecieron en unas vigas pretensadas de la cubierta de una nave por no haber considerado este efecto.

Fisuras en el alma de unas vigas prefabricadas
Collapse of a deposit caused by inappropriate detailing at the abutment between
the wall and the slab on grade
Fig. 19

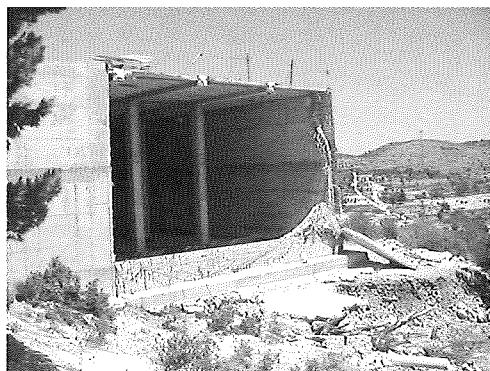
Computers have simplified engineering design. Yet insofar as modelling entails representing the actual structure to be built, serious problems may arise if the model does not accurately reflect actual circumstances. The collapse of the deposit shown in Figure 20, for instance, was due to such a mis-match. The walls of this deposit were modelled

as though they were restrained at the bottom and corners, with simple supports (no restraint possible) on the roof. However, the actual design of the walls included a joint midway between the corners, a detail of the roof support that did not hinder movement at the top of the wall and a detail for the corners of the deposit that did not guarantee their restraint. Due to the enormous differences in the stress generated in the two approaches, the deposit collapsed the first time it was filled.

Hundimiento de un depósito cuya ejecución no se correspondía con el modelo de cálculo
Collapse of a deposit not built to the structural model

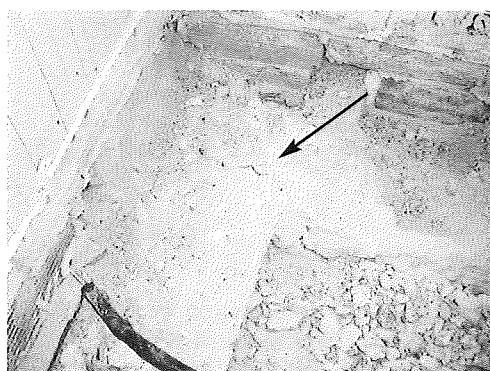
Figure 21 shows a self-supporting joist slab dimensioned to simply rest on the supports. However, the joists were monolithically concreted to the beam: the restraint generated, which was not provided for in the design, caused the joist to crack.

Fisura en el extremo de una vigueta por empotramiento no previsto
Crack at one end of a joist due to restraint not envisaged in the design

En la Figura 21 se muestra el caso de un forjado de viguetas autoportantes dimensionado como simplemente apoyado en las vigas. Sin embargo, la vigueta fue hormigonada monolíticamente con la viga y ello dio lugar a un momento de empotramiento no previsto que provocó la fisuración de la propia vigueta.

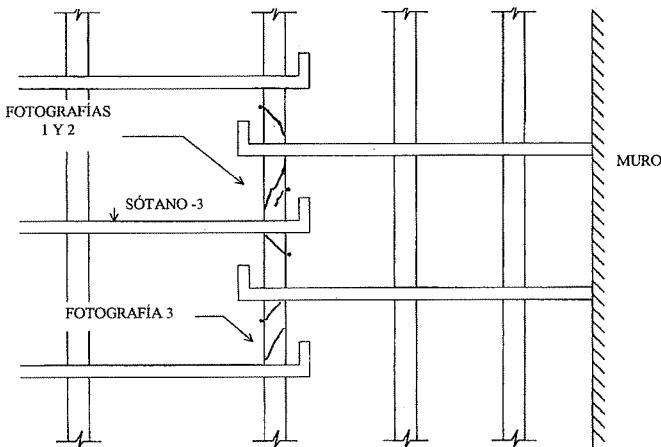
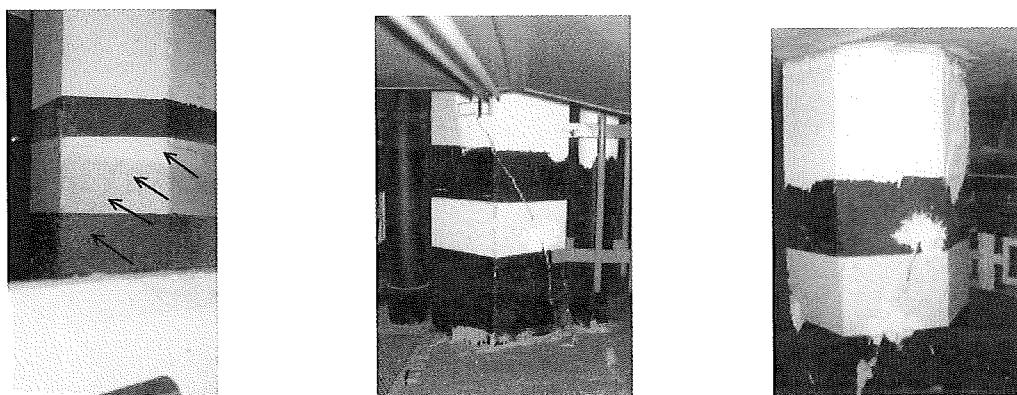
Many diaphragm and basement walls are designed assuming that the floor slabs counter the thrust of the terrain against the wall by transmitting the reaction to the opposite wall. This generally accepted hypothesis holds providing the floor/ceiling slabs are continuous. Figure 22 shows an underground car park in which the slabs, as can be seen from the Figure, were discontinuous along a line of columns. The transmission of the reactions described by the columns prompted the cracking shown in the Figure.

Daños por apoyos no compensados de muros de sótano en placas de forjado
Damage due to not compensated reactions on basement walls

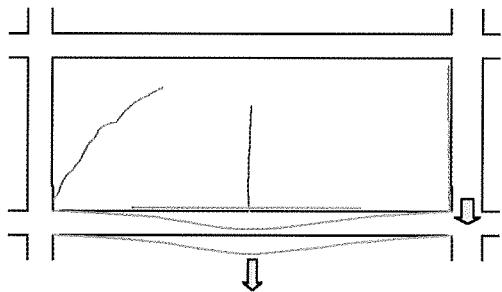
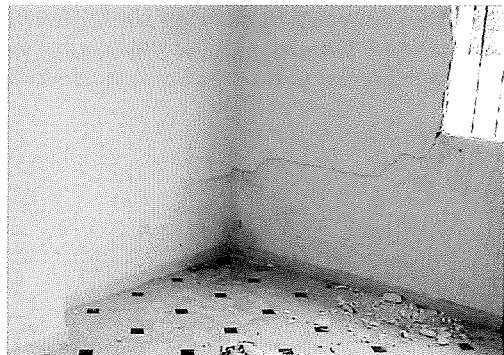
Even today, highly deformable horizontal members in structures continue to cause much damage to non-structural members whose stiffness is not compatible with such deformability. Figure 23 shows the cracking that typically appears in partitions as a result of horizontal structure deformability. One question that should not be overlooked is that, when the usual construction system consisting of erecting the partitions from the lower storeys up is implemented, loads are transmitted vertically through these walls. If the structure is highly deformable, removing the partitions in any given storey destabilises the load transmission equilibrium system and may cause damage to the walls in the storey immediately above the one refurbished.

La excesiva deformabilidad de la estructura horizontal sigue siendo en la actualidad causa de múltiples daños en elementos no estructurales cuya rigidez no es compatible con dicha deformabilidad. En la Figura 23 mostramos la fisuración típica que aparece en tabiques como consecuencia de una deformabilidad excesiva de la estructura horizontal. Un aspecto que no debe olvidarse es que, con el sistema constructivo habitual de ejecutar las particiones desde los niveles inferiores hacia los superiores, se origina una transmisión de cargas en vertical a través de las fábricas. Si la deformabilidad de la estructura es importante, al retirar los tabiques en alguna planta se altera el equilibrio alcanzado en este proceso de transmisión de cargas, y pueden aparecer daños en las particiones de las plantas por encima de la remodelada.

**Daños en particiones por deformabilidad de la estructura horizontal
Damage to partitions caused by horizontal structure deformability**

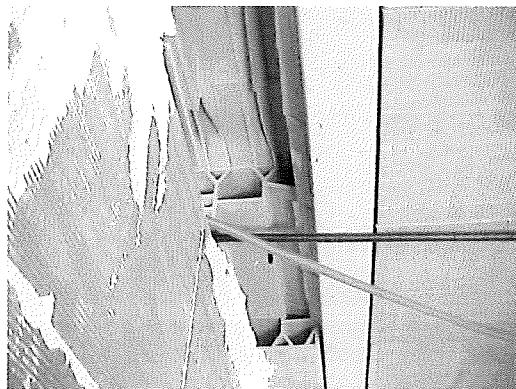
Deformation in the horizontal structure may also cause the pan forms to break if for any reason differential deformations appear in slab joists (where, for instance, one of the joists rests on a partition wall). If partitions are bonded directly to the forms and the slab subsequently sags, the forms may be pierced by the walls to which they are attached. An example is given in Figure 24.

**Rotura de bovedillas de forjados por la deformabilidad del propio forjado
Pan form rupture caused by slab deformability**

Las deformaciones de la estructura horizontal pueden, además, provocar la rotura de bovedillas si por alguna circunstancia se producen deformaciones diferenciales entre nervios de forjado (por ejemplo, por el apoyo de uno de los nervios sobre un tabique), o si existen tabiques retacados a la propia bovedilla que puedan punzonarla al flectar el forjado. En la Figura 24 mostramos un ejemplo.

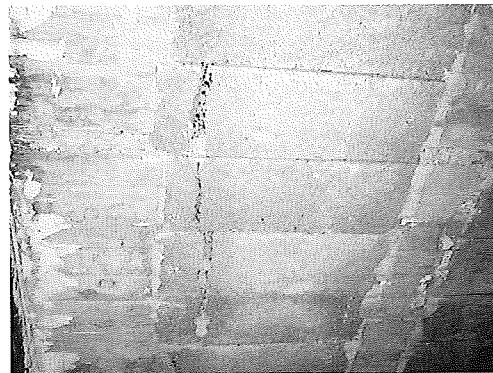
For cast-in-place slabs, the longitudinal deformability of portal frame beams induces transverse flexure in the slab that in turn generates tensile stress on the bottom of the forms which may cause them to crack. This is the mechanism involved in the cracking shown in Figure 25, for example.

En el caso de forjados hormigonados *in situ*, la deformabilidad longitudinal de las vigas de pórtico induce una flexión transversal en el forjado que origina tracciones en el fondo de las bovedillas que pueden llegar a fisurarlas. Este es el caso, por ejemplo, del forjado que se muestra en la Figura 25.

Fisuras en fondos de bovedillas por la flexión de las vigas de pórticos

Cracks in bottoms of pan forms due to portal frame beam bending

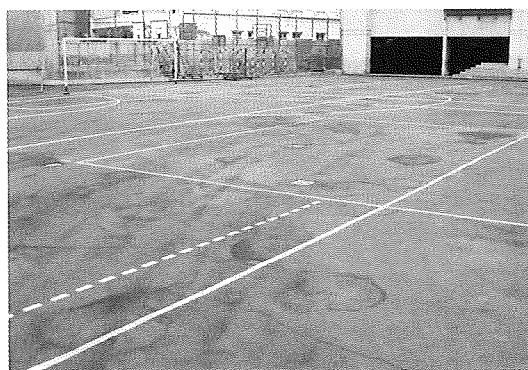
Exceedingly high deformability in a roof slab may even reverse the slope intended for water removal. This is illustrated in Figure 26, where sumps had to be installed *a posteriori* at mid-span, to replace the initial sumps, located alongside the columns. Since usually there are no masonry members on the roof liable to be damaged by slab deformability, this question is often overlooked in the design.

Pérdida de las pendientes de evacuación de agua en una cubierta por la deformabilidad del forjado

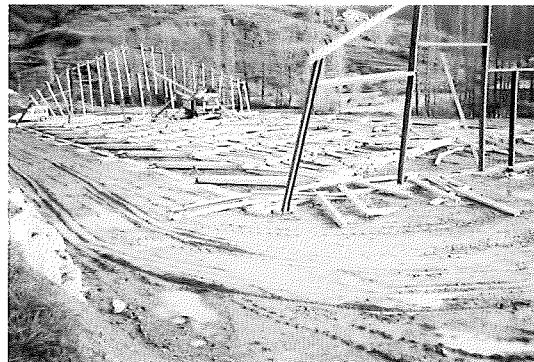
Hundimiento de una nave no suficientemente arriostrada durante su montaje

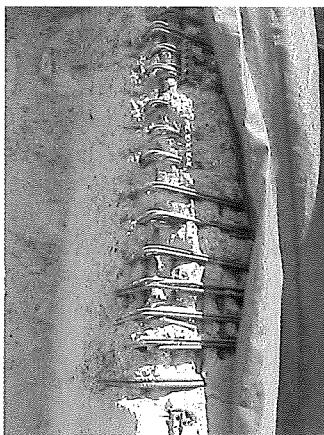
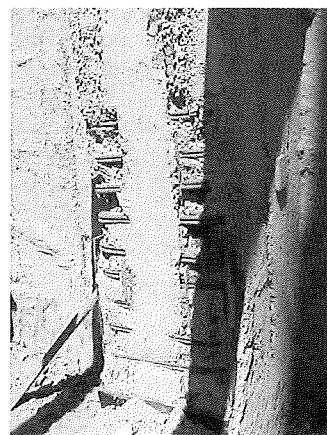
When the reinforcement is very dense, appropriate concrete placement and consolidation must be ensured. Otherwise, anomalies such as shown in Figure 28 may arise.

Defectos de hormigonado en unas pantallas para excavación de sótanos

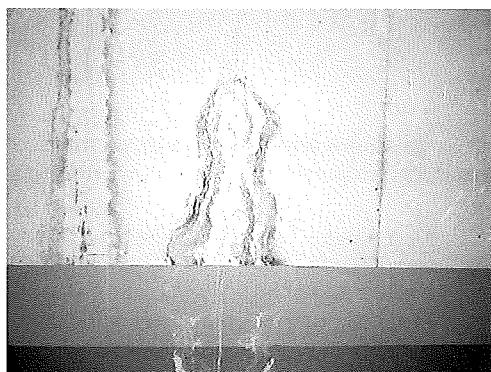
**Fisuración en un muro por retracción y contracción del hormigón
Cracks in a wall due to concrete shrinkage and contraction**

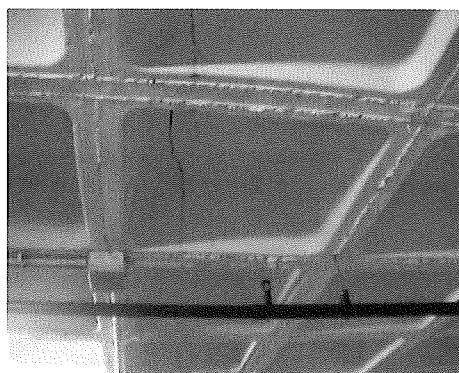
**Daños por retracción y contracción en un forjado reticular
Damage in a two-way slab due to shrinkage and contraction**

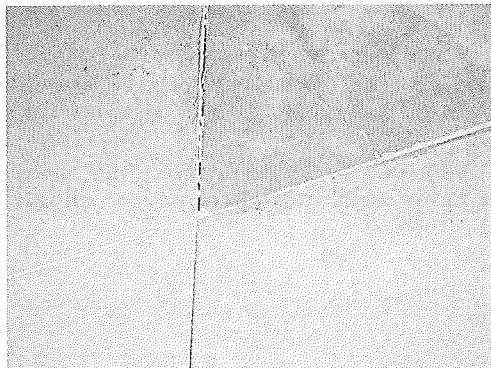
Daños en recuadros de solera entre juntas por *combado* de las esquinas

Damage in slabs on grade between joints due to sagging

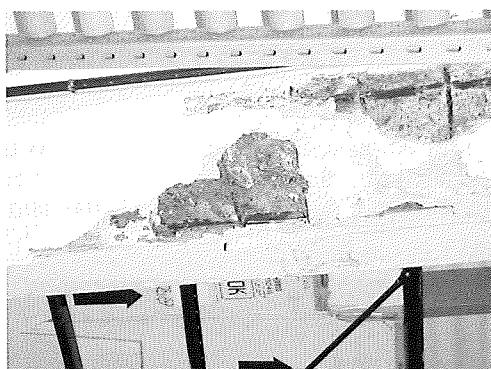
Daños por corrosión de armadura en un hormigón muy permeable

Corrosion of reinforcing steel in very permeable concrete

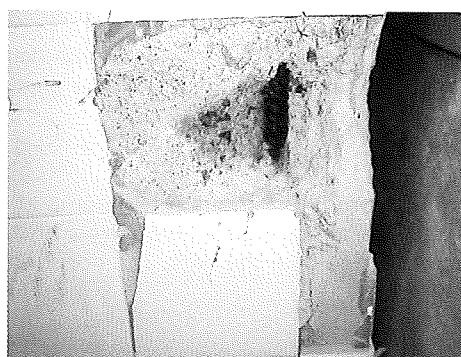
Daños por corrosión en armaduras a las que ha llegado el frente carbonatado
Corrosion in reinforcing steel attacked by the carbonated front
Fig. 33

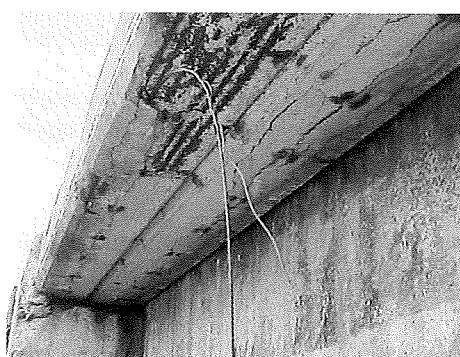
Daños de corrosión de armaduras por ataque de iones cloruro
Corrosion in reinforcing steel due to chloride ion attack
Fig. 34

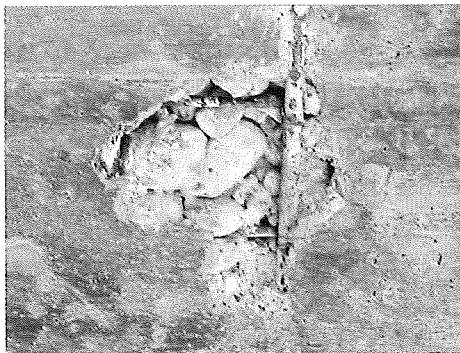
Defecto de compacidad por excesivo tamaño de los áridos
Consolidation flaws due to overly large aggregate
Fig. 35

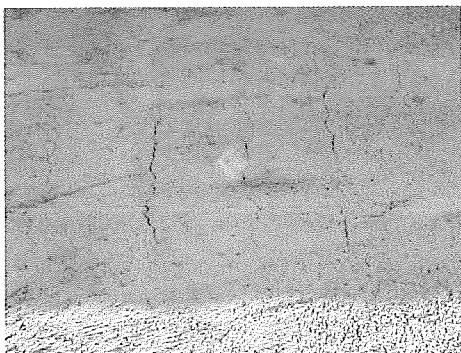
Fisuras por asiento plástico del hormigón en cara superior de una zapata
Cracks due to concrete plastic creep at the top of a footing
Fig. 36

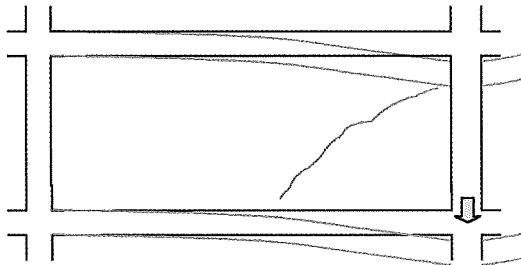
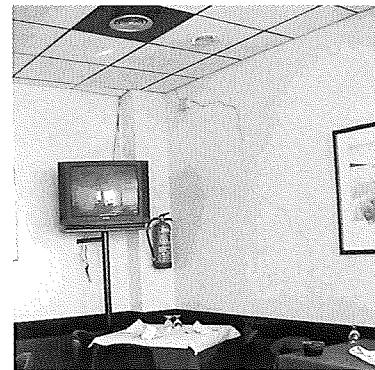
Daños en un edificio por asientos de su cimentación
Damage to a building due to foundation subsidence

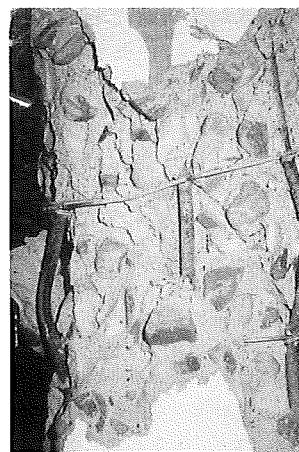
Colapso de un pilar adyacente a otro que había asentado
Collapse of a column adjacent to a subsiding support

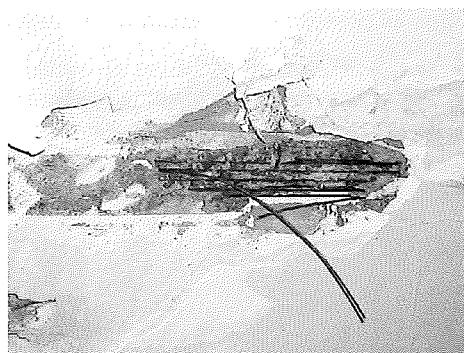
Daños en un forjado de viguetas fabricadas con cemento aluminoso

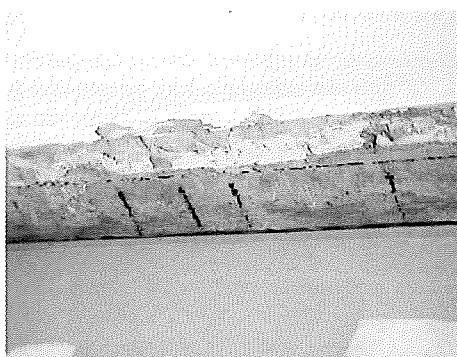
Insuficiente recubrimiento de la armadura inferior en una pieza hormigonada *in situ*

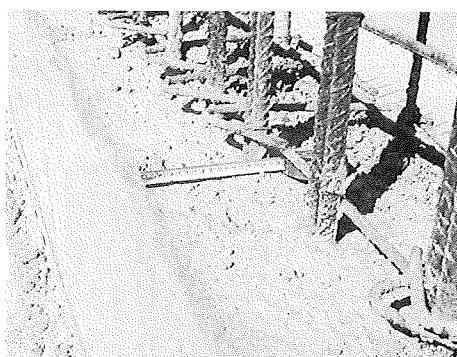
**Armadura con excesivo recubrimiento en un hastial de un falso túnel
Sidewall reinforcement with excess cover in a false tunnel**

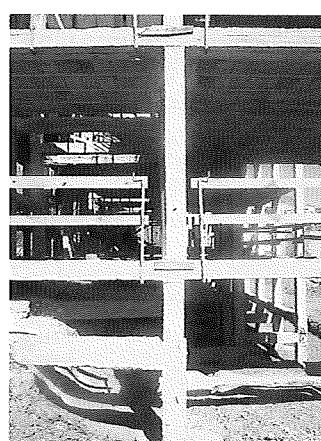
Fig. 42

**Falta de alineación entre dos tramos consecutivos de un pilar
Misalignment of two consecutive sections of a column**

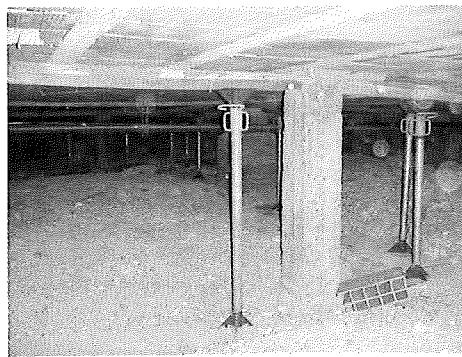
Aspecto de una viga en la que cedieron los apoyos de un encofrado

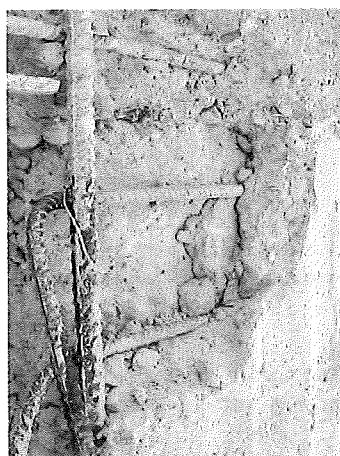
Daños en un muro de hormigón por movimientos en el encofrado

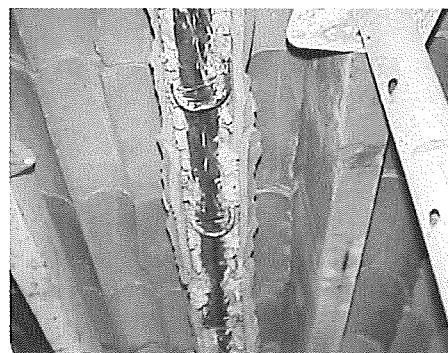
Defecto de hormigonado por el tamizado del hormigón producido por las barras de armado dispuestas
Rebar obstruction of concrete flow
Fig. 45

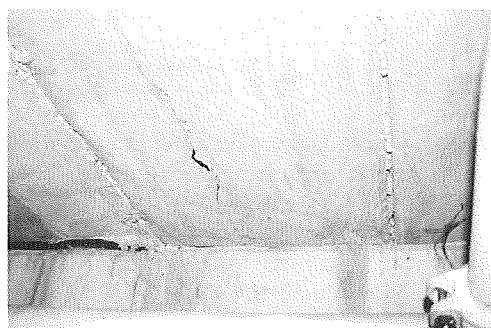
Fisuras en losas alveolares por la irregularidad superficial de su plano de apoyo
Cracks in waffle slabs due to a warped support surface
Fig. 46

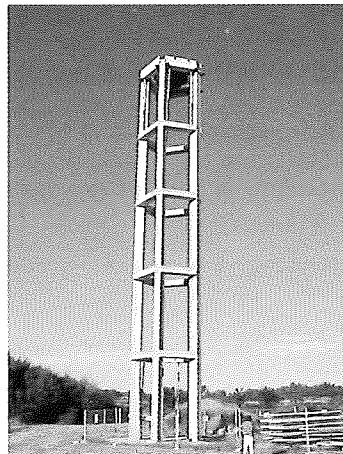
Defectos de replanteo en un depósito prefabricado

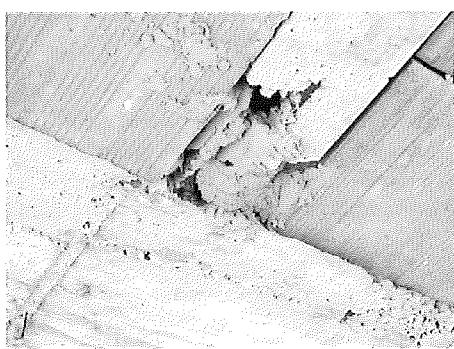
Aspecto de una vigueta que fue parcialmente demolida para corregir su longitud

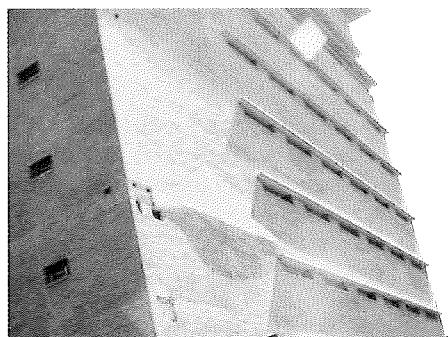
Daños en un cerramiento por un insuficiente apoyo en el borde del forjado

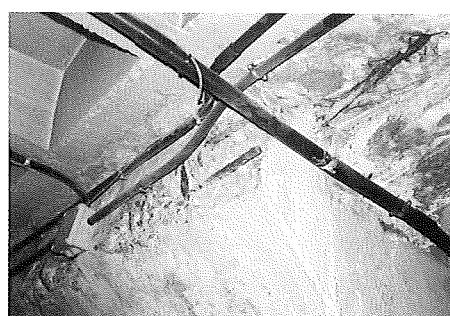
Daños en ménsulas cortas por defectos en el recubrimiento de las armaduras

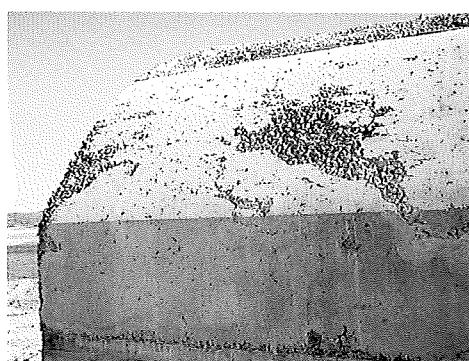
Coqueras en el hormigón por una insuficiente compactación

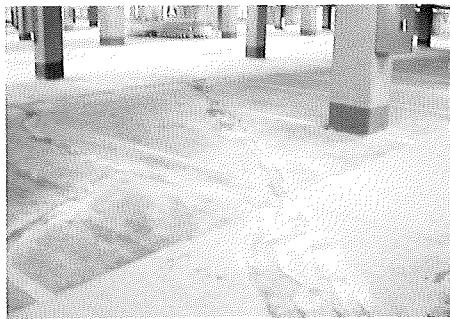
Daños en una placa de cimentación por una incorrecta materialización de las juntas de hormigonado
Damage to a foundation slab caused by improper execution of the construction joints

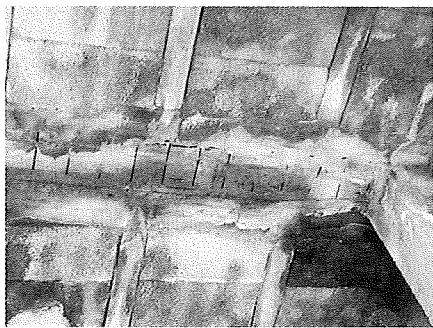
Cubierta de un depósito
Deposit roof
Fig. 54.a

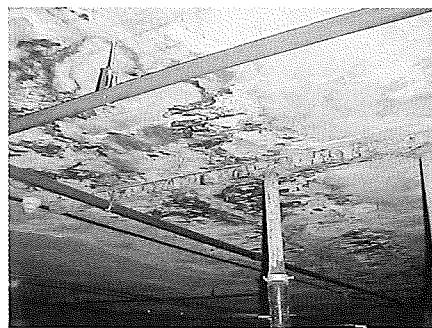
Cubierta de un aparcamiento
Car park roof
Fig. 54.b

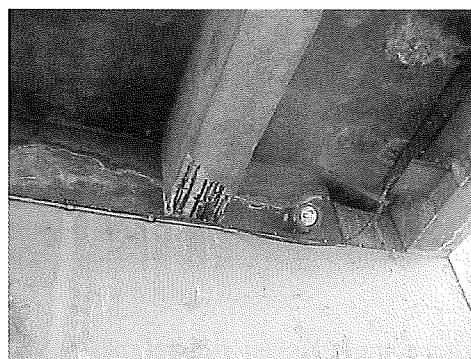
Daños por degradación de la impermeabilización de juntas
Damage due to deterioration of joint waterproofing
Fig. 55

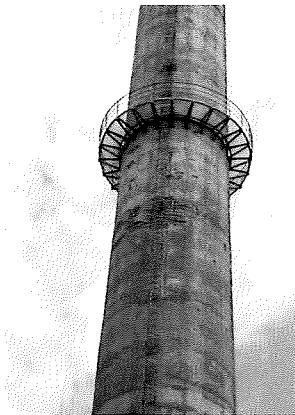
Fig. 56

Daños en una chimenea de una refinería de petróleo

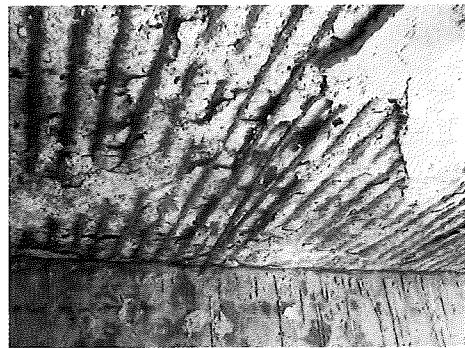
Daños en una estructura portuaria por corrosión

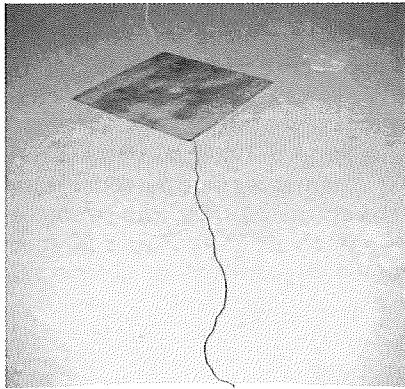
Daños en una solera adyacente a una excavación

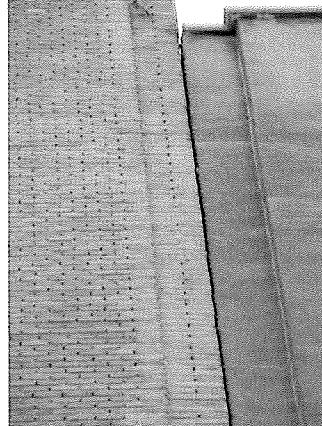
Daños en un inmueble adyacente a un túnel

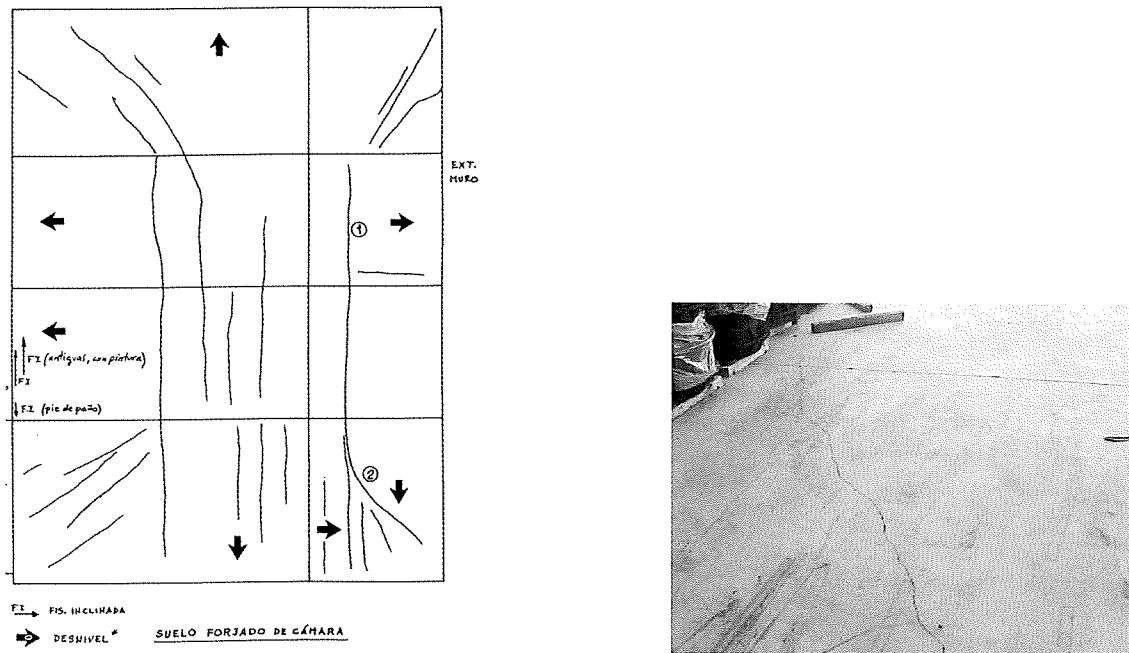
Daños en unas instalaciones industriales por congelación del terreno
Frost-induced damage in industrial facilities

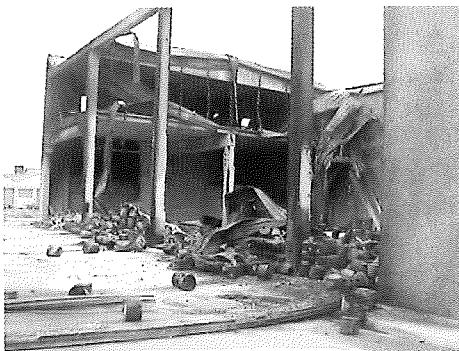
Daños en una estructura de hormigón tras un incendio

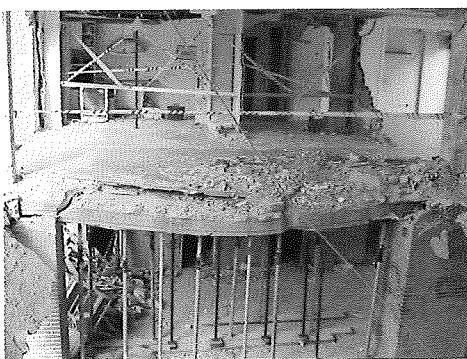
Efecto de una explosión en un edificio de viviendas

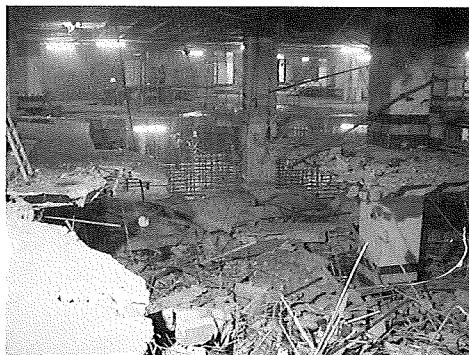
Efecto de una explosión en un aparcamiento en altura
