# CUADERNOS INTEMAC

**Estanqueidad en ventanas**

**Water-and air-tightness in windows**

**N.º 74**  
**3.º TRIMESTRE '09**

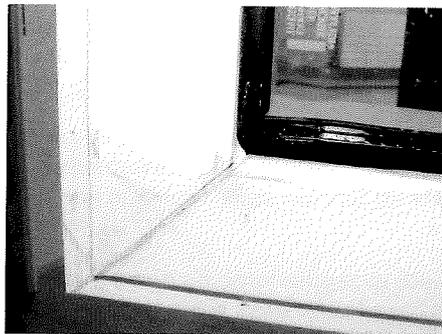
**Photograph 1: mitred joints with poorly aligned profiles, sealed a posteriori.**  
**Fotografía nº 1: Encuentro de perfiles "a inglete" no ajustados y sellados "a posteriori".**

**3.1.1. Mitred joints:** the profiles must adjust to a perfect fit, minimizing joint openings and keeping the profiles on the same plane. The entire joint area must be sealed during assembly, both to prevent leaks and to stiffen the junction. See Photographs 1 and 2.

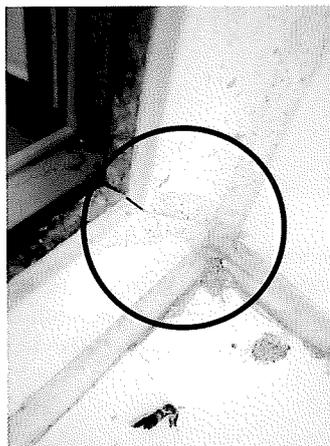
**Fotografía nº 2: Detalle de un sellado de encuentro de perfiles realizado "a posteriori". Obsérvese su superficialidad.**  
**Photograph 2: detail of profile joint, sealed a posteriori. Note that the seal is superficial.**

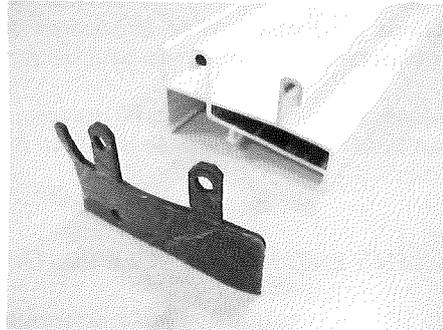
**Photograph 3: joint and cross-section of the profile to which it is attached.  
Fotografía n° 3: Vista de una junta y de la sección de perfil que le sirve de soporte.**

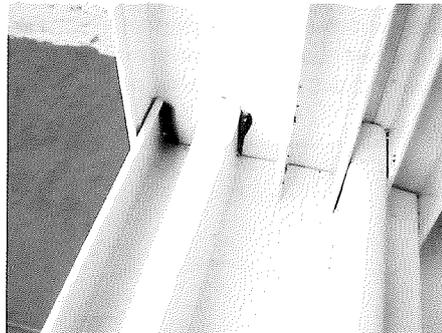
**Photograph 4: crossbar-upright abutment in which the watertight joint is out of place and cut away to adjust the profiles, adversely affecting watertightness.**

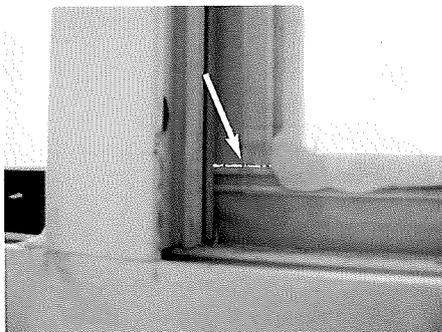
**Fotografía n° 5: Encuentro de montante sobre travesaño. Obsérvese el defecto de sellado.**  
**Photograph 5: stile-bottom rail abutment. Note the flawed seal.**

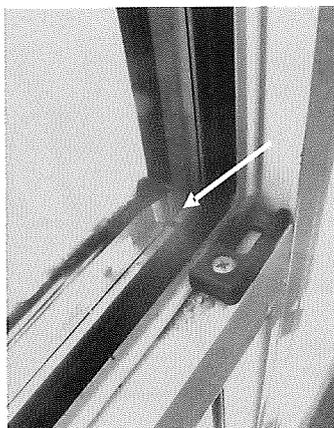
**Fotografía n° 6: Vista de la oquedad hacia el galce del fijo inferior.**  
**Photograph 6: gap near the rabbet in the fixed bottom rail.**

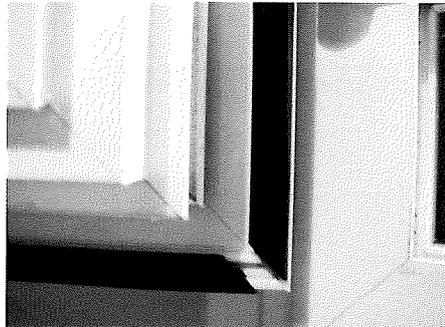
One of the key problems is that rubber gaskets tend to contract with time, leaving gaps around the edges, normally at the corners. Hence the importance of vulcanizing or gluing the lengths of gasket together. Some manufacturers even supply special pieces for this purpose. In any event, vulcanizing or gluing should be performed with care, ensuring that the support is uniform and gap-free. See Photographs 7 and 8.

**Photograph 7: gap in gasket.**  
**Fotografía n° 7: Discontinuidad en un perfil de junta.**

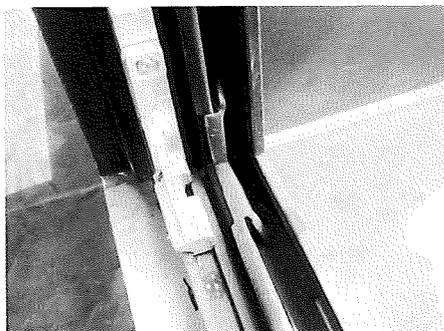
**Fotografía n° 8: Pieza especial de unión de perfiles de junta de estanqueidad, no adherida correctamente a éstos.**  
**Photograph 8: special piece for joining two watertight gaskets, incorrectly fitted.**

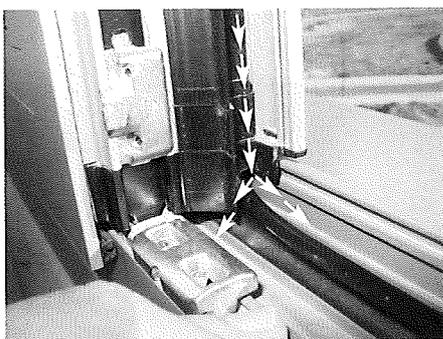
A similar arrangement is found between the casements, with the channel or chamber emptying into the aforementioned perimetric channel. In this case alignment with the bottom channel is especially important, for an imperfect fit could lead to leaks. See Photograph 9.

**Fotografía n° 9: Encuentro defectuoso de la junta entre hojas con la junta central del canal inferior de evacuación.**  
**Photograph 9: misalignment of joint between casements and the central joint in the bottom drainage channel.**

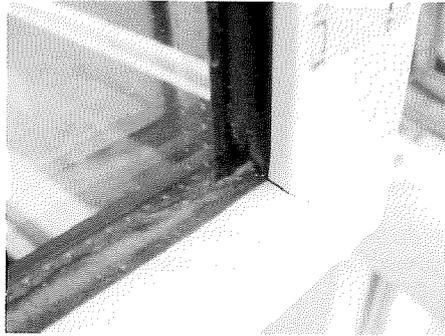
**Photograph 10: gap in (rubber) gasket at corner.**  
**Fotografía n° 10: Defecto de ajuste del perfil de sellado (goma) en esquina.**

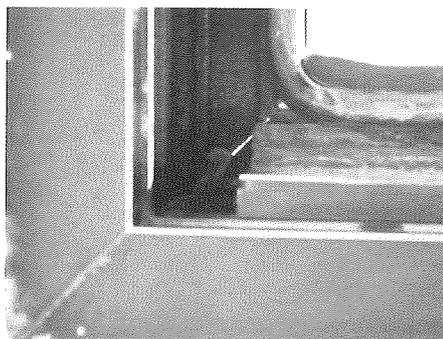
**Photograph 11: gap underneath gasket due to imperfect bending.**  
**Fotografía n° 11: Defecto de ajuste por perfil doblado inadecuadamente.**

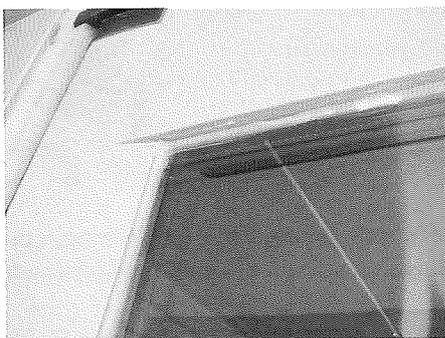
**Fotografía nº 12: Sellado superficial de silicona.  
Photograph 12: superficial silicone seal.**

- 3.3.2. **Seals must bond to the support and the glazing:** as a general rule, the space between the joinery and the glazing should measure on the order of 4 mm to accommodate the silicone and obtain a bonding area large enough to support the stress exerted on the joint without cracking. See Photograph 12.

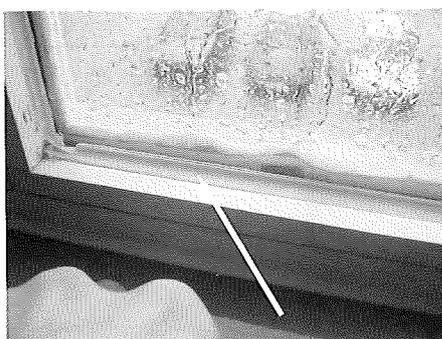
**Fotografía nº 13: Sellado realizado sobre silicona y suciedad preexistentes.  
Photograph 13: sealant applied to a soiled surface, over existing layers of silicone.**

The importance of cleaning the sash, particularly in the event of subsequent installations, cannot be overstated. See Photograph 13.

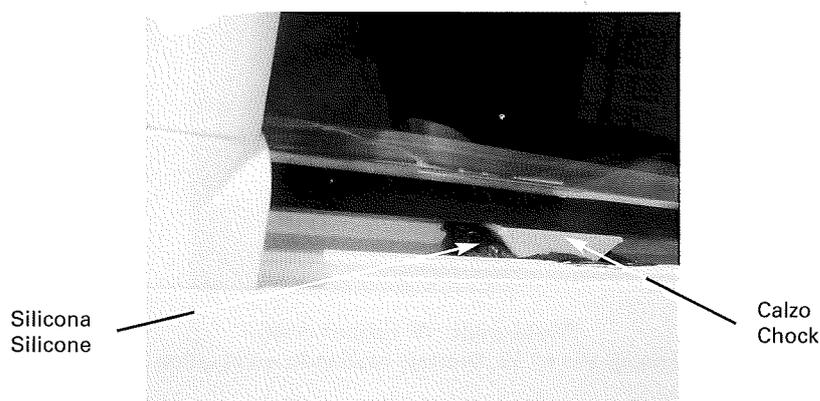
Flaws usually arise when the support or perimetric chocks are fastened to the rabbet with silicone, for this may obstruct the flow of water to the drains. Water ponding in the rabbet may then leak across gasket joints or junctions or the joints between the glazing bead and the sash. See Photograph 14.

**Fotografía nº 14: Obstrucción del galce por sellado del calzo de apoyo.**  
**Photograph 14: rabbet obstructed by sealing around support chock.**

La disposición de los calzos indicados, variable en función del tipo de bastidor, debe cubrir la totalidad del espesor del propio vidrio y permitir el paso del agua. Para ello, los galces a veces disponen de unos pequeños canales en las zonas de apoyo.

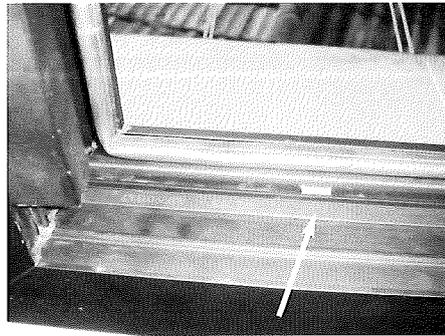
**Photograph 15: rabbet drain.**  
**Fotografía n° 15: Drenaje realizado en el galce.**

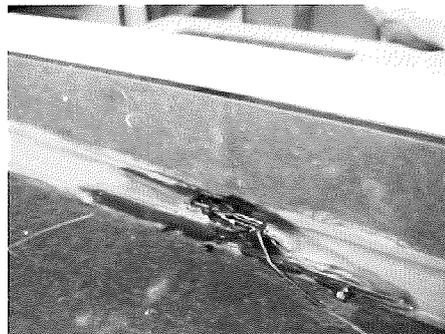
**Photograph 16: concealed drain, obstructed by joinery sealant**  
**Fotografía n° 16: Drenaje de tipo oculto taponado con el sellado de la carpintería.**

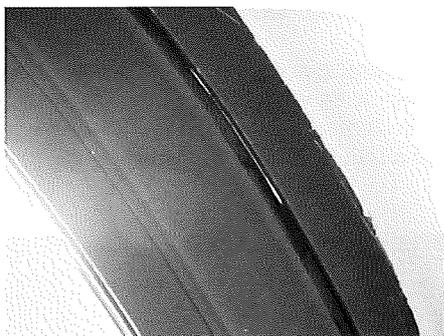
**Fotografía n° 17: Defecto de ajuste de perfiles de cerco y hoja en posición cerrada de la carpintería.**  
**Photograph 17: misaligned frame and casement profiles, preventing tight closure**

The profiles used must be of the size and have the allowances recommended by the manufacturer. Misalignment, particularly on movable parts, leads to faulty bonding of the internal watertight joints and hence to leaks and draughts. See Photographs 17 and 18.

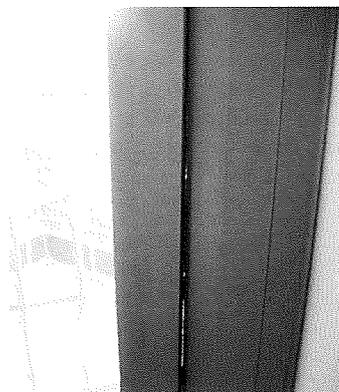
**Fotografía n° 18: Defecto de ajuste de perfiles en posición cerrada de la carpintería.**  
**Photograph 18: misaligned profiles, preventing tight closure.**

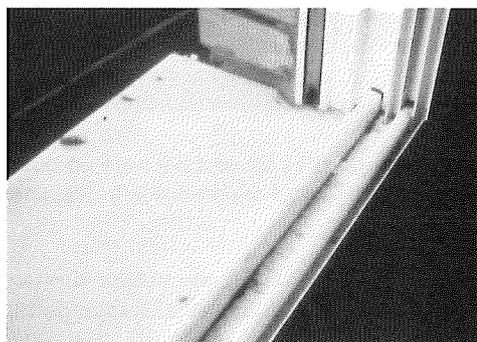
**Photograph 19: frame-jamb abutment with seal only (no overlap).**  
**Fotografía n° 19: Encuentro de alféizar con jamba realizado mediante simple sellado.**

The abutment between the window sill and the jambs should not be merely sealed, either. Traditional solutions are recommended, such extending the sill underneath the jambs. See Photograph 19.

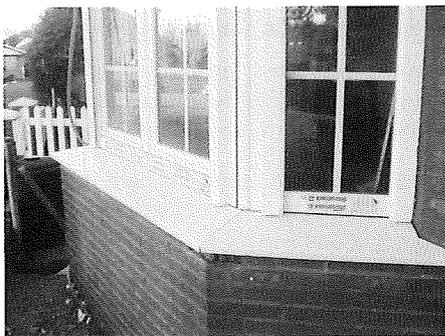
**Fotografía n° 20: Junta entre piezas de alféizar, y encuentro para sellar contra la jamba.  
Photograph 20: joint on window sill and abutment with jamb, to be sealed.**

Where the window sill consists in several pieces, provision should be made for a separation or joint between them to guarantee effective pointing or sealing, as appropriate. They must rest on a continuous support, a question of particular importance in ventilated facades or facades with air spaces, to prevent possible leaks across the space in the event a seal should fail. See Photograph 20.

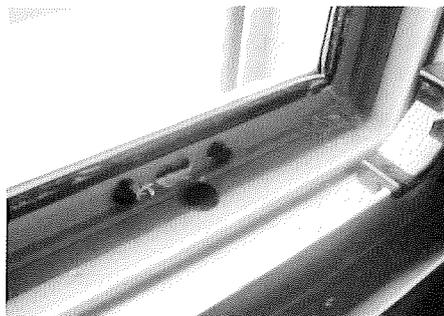
**Photograph 21: unsealed anchor in area exposed to water.**  
**Fotografía n° 21: Anclaje sin sellar dispuesto en zona de paso de agua.**

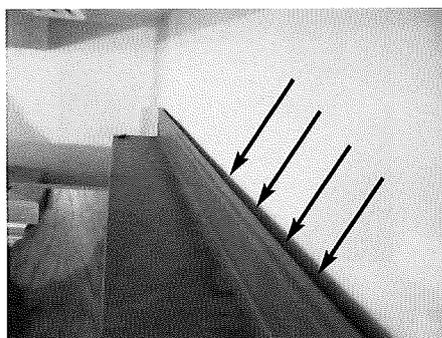
In "compact" type joinery, which has a built-in drum compartment for the roll-up blind, this compartment is usually not stiff enough for effective fastening. Consequently, the stiffness of the top rail is an issue that merits careful attention and its sides must be securely anchored to prevent the formation of draughty air inlets. See Photograph 22.

**Fotografía nº 22: Desajuste con el paramento del cajón de persiana en su parte superior.**  
**Photograph 22: Misalignment between top of drum compartment and wall.**

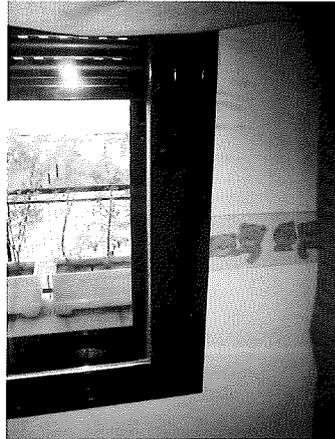
**Photograph 23: draught marks around joinery edges.**  
**Fotografía n° 23: Marcas de entradas de aire por borde de carpintería.**

These compartments must, then, be meticulously sealed to the outer wythe of the wall to ensure that outdoor air cannot access the air space in the wall. See Photographs 23 and 24.

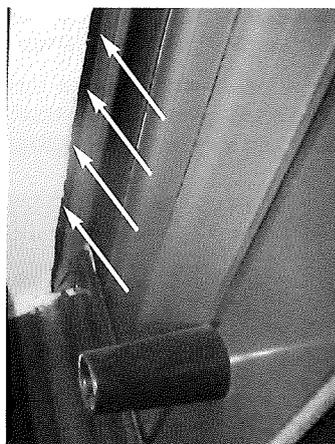
**Photograph 24: abutment between blind drum compartment and lintel. Note area open to passage of air to inner air space.**  
**Fotografía n° 24: Encuentro del cajón de persiana con dintel. Obsérvese la zona de paso de aire a la cámara interior.**

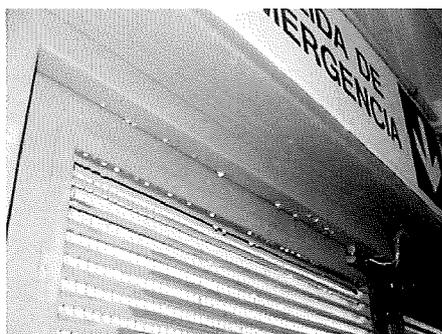
This is observed especially in simple joineries with no inner gaskets to divert the flow of water or form a barrier. To be effective, such gaskets must naturally be properly aligned.

Fotografía nº 25: Filtraciones de agua en carpintería con apertura al exterior.  
Photograph 25: leaks in outward opening joinery.

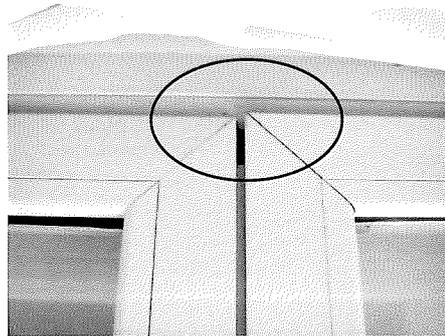
**Photograph 26: misaligned casements.**  
**Fotografía n° 26: Descuadre de hojas.**

Such alignment should include the gaskets themselves. Any deformed gaskets must be replaced.

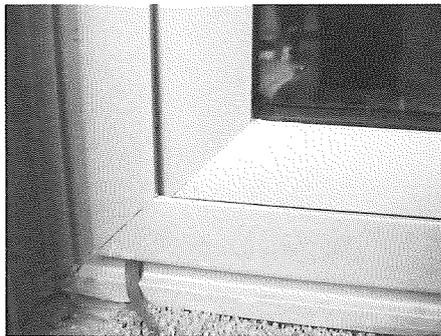
**Fotografía nº 27: Hoja de puerta descolgada por defecto de anclaje del montante del cerco.**  
**Photograph 27: door leaf yielding due to faulty anchorage on frame upright.**
