**Metodología e interpretación de los ensayos de integridad de pilotes (Cross-Hole).
Defectos más comunes detectados en pilotes reales**

**Pile integrity testing methodology and interpretation (Crosshole tests).
Common flaws in real piles**

Prof. Jorge Ley Urzaiz
Dr. Ingeniero de Caminos Canales y Puertos
Director del Área de Ensayos Estructurales
del Instituto Técnico de Materiales y Construcción (INTEMAC)

N.º 78

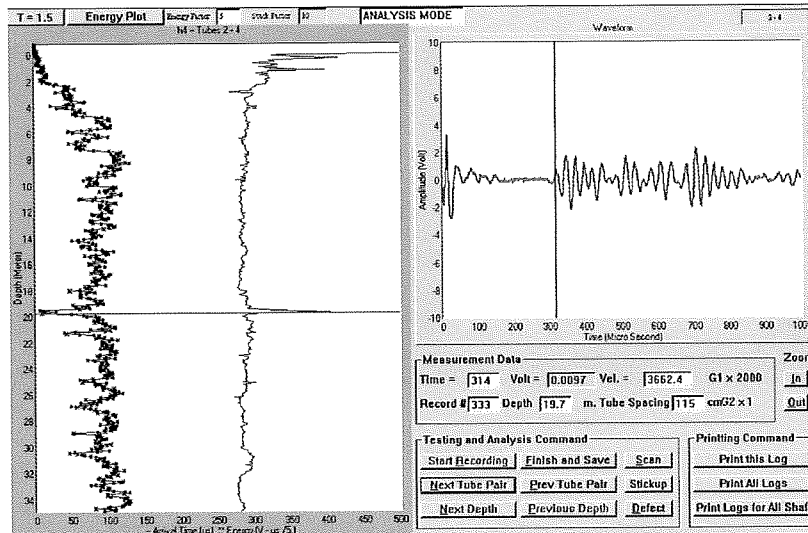
Fig. 14

The diagraph in Figure 14 shows signal delay and energy loss at elevation 19,7 m. Nonetheless, the wave velocity reached 3 662,4 m/s, compared to the 4 000 m/s found in healthy areas of the pile. While the energy declined (the energy is the area between the signal value and the x axis), it did not drop to zero. The defect, in turn, was around 20 cm thick. For all the foregoing, the flaw was regarded to be scarcely significant.

En la diagrama anterior aparece un retraso de la señal y una pérdida de energía en la cota 19,7 m. A pesar de esto, la onda llega con una velocidad de 3662,4 m/s, cuando lo normal en las zonas sanas del pilote era de 4000 m/s. Además, observamos que la energía (la energía es el área existente entre el grado de la señal y el eje de abscisas) disminuye pero no llega a cero, y que el espesor del defecto es de unos 20 cm. Por esto, podemos estimar que en este caso se ha detectado un defecto de escasa importancia.

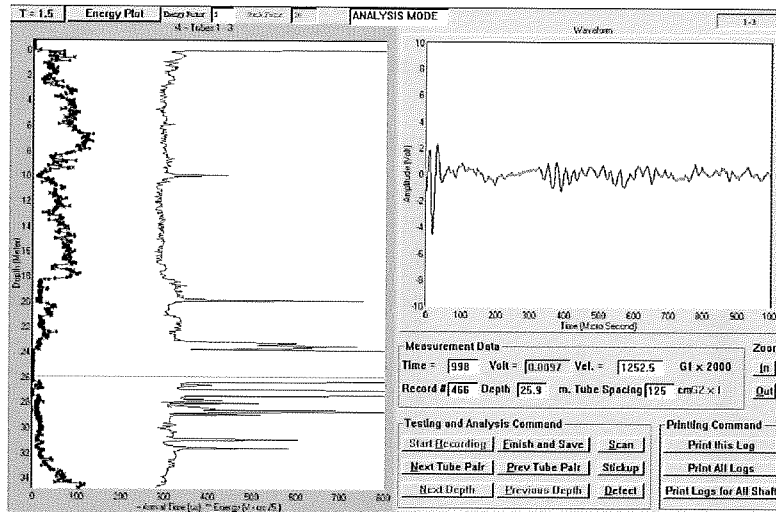
Fig. 16

The diagram in Figure 16 shows signal delay and energy loss at elevation 25,9 m. The velocity at this elevation was 1252,5 m/s, much lower than the 4300 m/s recorded for the healthy areas. Moreover, the energy declined to zero and the area containing the defects measured approximately two metres. In light of these findings, the defect found was regarded to be substantial and potentially able to affect structural stability.

En la diagrafía anterior aparece un retraso de la señal y una pérdida de energía en la cota 25,9 m. La velocidad a esta cota es de 1252,5 m/s, que es muy inferior a los 4300 m/s que se registra en las zonas sanas. Además, observamos que la energía disminuye hasta llegar a cero, y que la zona en que se producen los defectos es aproximadamente de unos 2 m. Por esto, podemos asegurar que este caso hay un defecto importante y que puede afectar a la estabilidad estructural.

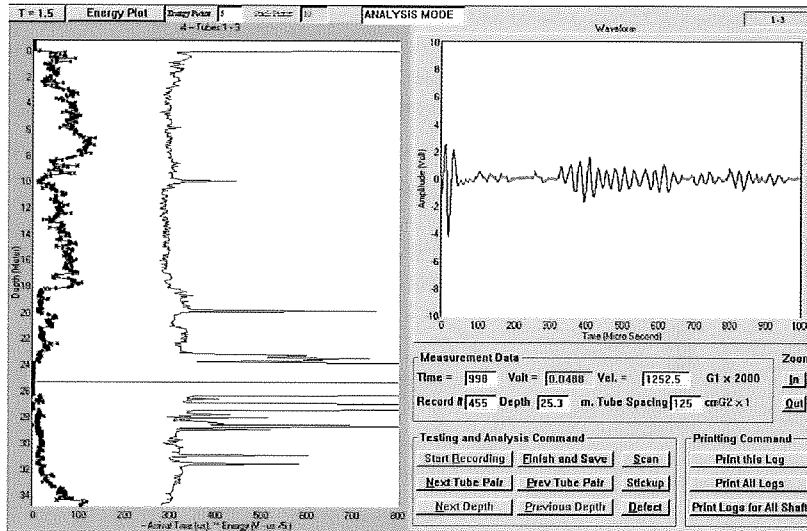
Fig. 20

Diagraph 1 – 3 in pile 14. Signal at elevation 25,3 m
 Diagrafía 1-3 del pilote 14. Señal a la cota 25,3 m.

Note that the signal nearly disappeared at elevation 25,3 m. The velocity at arrival dropped from 4 300 m/s in the healthy area to 1 200 m/s in the flawed area. In both diagraphs, the area affected measured over 1 m. In light of these findings, the defect found was regarded to be substantial and potentially able to affect structural stability. Since the flaw did not appear in the perimetric diagraphs, it was assumed to be due to an erroneous mix of concrete components and defective setting or hardening. If instead of appearing in two central diagraphs, the flaw had been detected in one central and one perimetric spectrum, it may have been attributable to soil collapse.

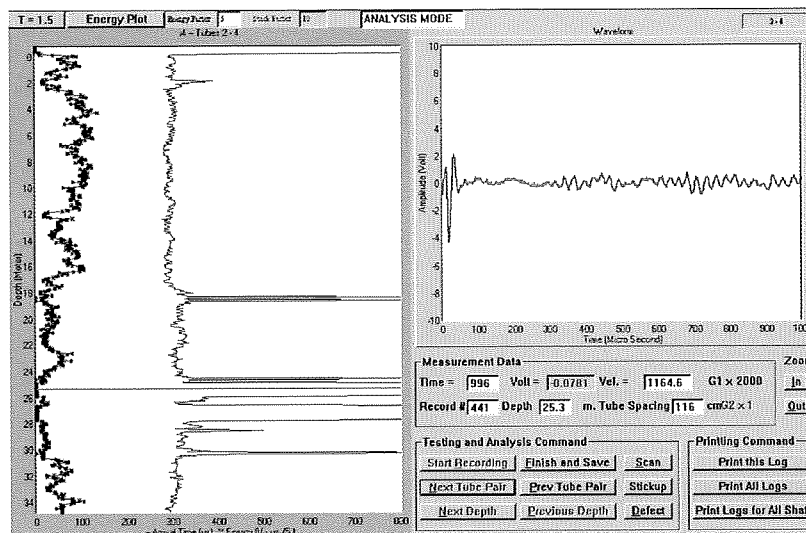
Fig. 21

Diagrafia 2-4 del pilote I4. Señal a la cota 25,3 m.
Diagraph 2 – 4 in pile 14. Signal at elevation 25,3 m

Como podemos observar, la señal a la cota 25,3 m prácticamente desaparece. La velocidad de llegada se reduce de los 4300 m/s en la zona sana hasta los 1200 m/s en la zona defectuosa, y en ambas diagrafas la zona afectada es superior a 1 m. Por esto, podemos asegurar que este defecto es de gran importancia y puede afectar a la estabilidad estructural. Dado que este defecto no aparece en las diagrafas perimetrales, suponemos que el defecto se debe a una mala mezcla de los componentes del hormigón, pudiendo haber no fraguado ni endurecido el hormigón. Si en lugar de haber sido dos diagrafas centrales hubiesen sido una central y una perimetral, el defecto también podría deberse a un derrumbe del terreno.

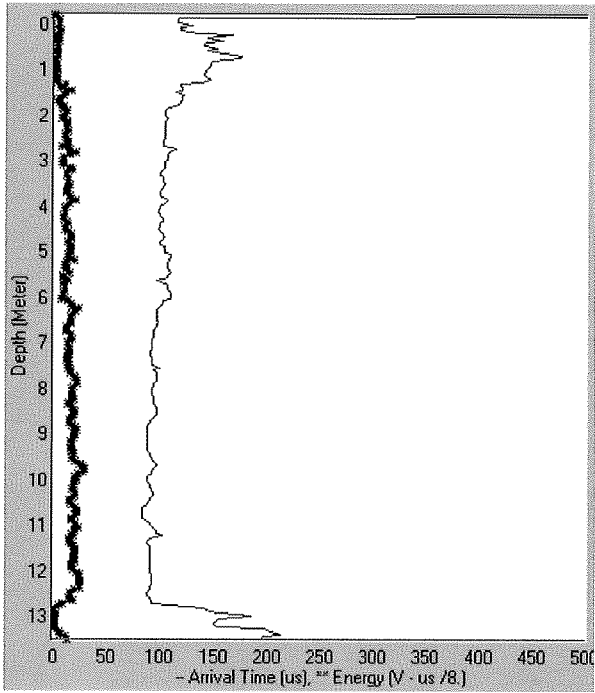
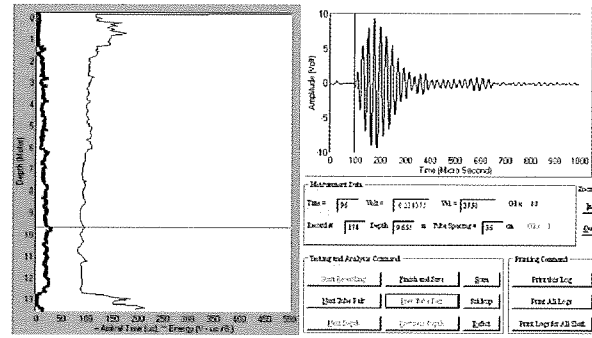
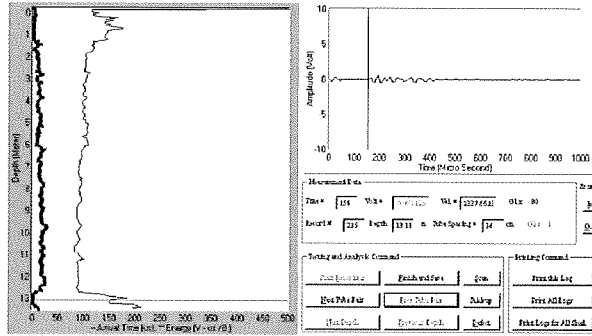
Fig. 22a. Pile 84, diagraph 1-2
Fig 22a. Pilote 84. Diagrafia 1-2

The tip of the pile in Figures 22, 23 and 24 had a flaw typically found when the bottom of the hole is not thoroughly cleaned or material works loose from the walls. The pile in question was 500 mm in diameter and 13,6 m deep. The three diagraphs clearly show an increase in the propagation time and a decline in the amount of energy received in the lower 80 cm. The characteristics of the medium through which the wave travelled were likewise plainly visible in the spectra for the healthy and defective areas.

En las figuras nº 22, 23 y 24 se observa un defecto en punta muy típico, el cual aparece por una mala limpieza del

Fig. 22b and c. Pile 84. Diagraph 1-2. Spectra for the healthy (above) and defective (below) areas
Fig 22b y c. Pilote 84. Diagrafia 1-2 Espectros de la onda en zona sana (superior) y en zona inferior con defecto

fondo o por caída de material de las paredes. El pilote auscultado tenía 500 mm de diámetro y 13,6 m de profundidad. En las 3 diagrafas realizadas se observa perfectamente en los últimos 80 cm un incremento en el tiempo de propagación de la onda y un claro descenso en la cantidad de energía de la onda recibida. Los espectros de la onda en la zona sana y en la zona defectuosa muestran claramente las distintas características del medio que atraviesa la onda.

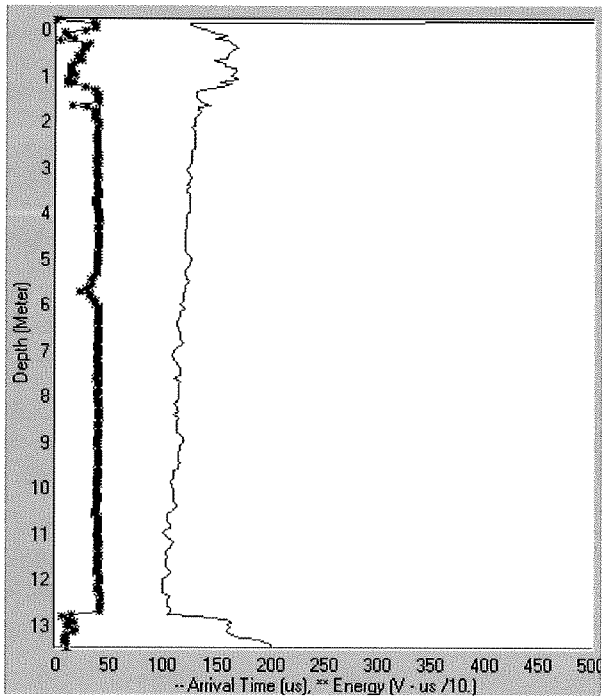
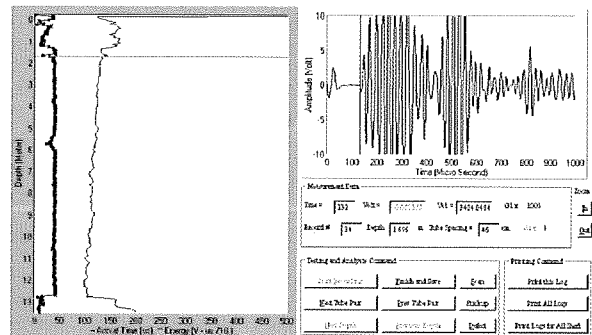
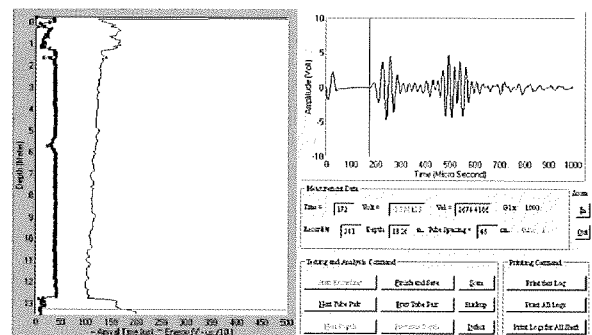
Fig. 23a. Pile 84, diagraph 2 - 3
Fig 23a. Pilote 84. Diagrafia 2-3

Fig. 23b and c. Pile 84. Diagraph 2 - 3. Spectra for the healthy (above) and defective (below) areas
Fig 23b y c. Pilote 84. Diagrafia 2-3 Espectros de la onda en zona sana (superior) y en zona inferior con defecto

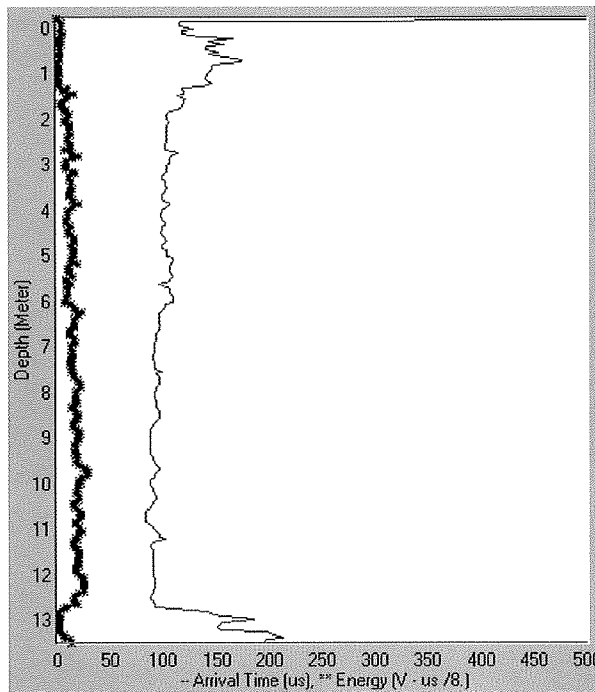
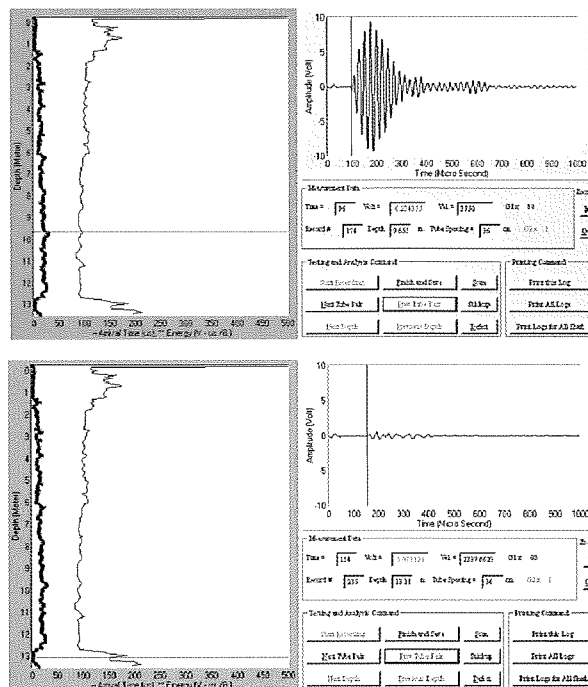
Fig. 24a. Pilote 84. Diagrafia 3-1
Fig. 24a. Pile 84, diagraph 3-1

Fig. 24b y c. Pilote 84. Diagrafia 3-1 Espectros de la onda en zona sana (superior) y en zona inferior con defecto
Fig. 24b and c. Pile 84. Diagraph 3-1. Spectra for the healthy (above) and defective (below) areas

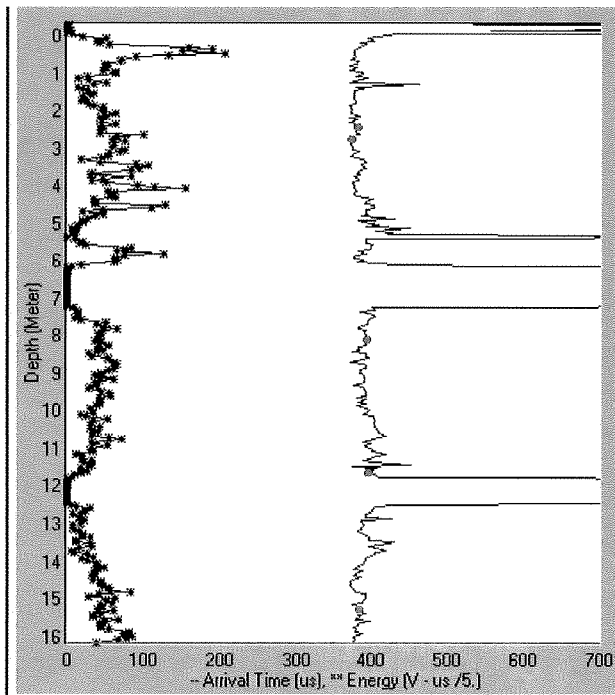
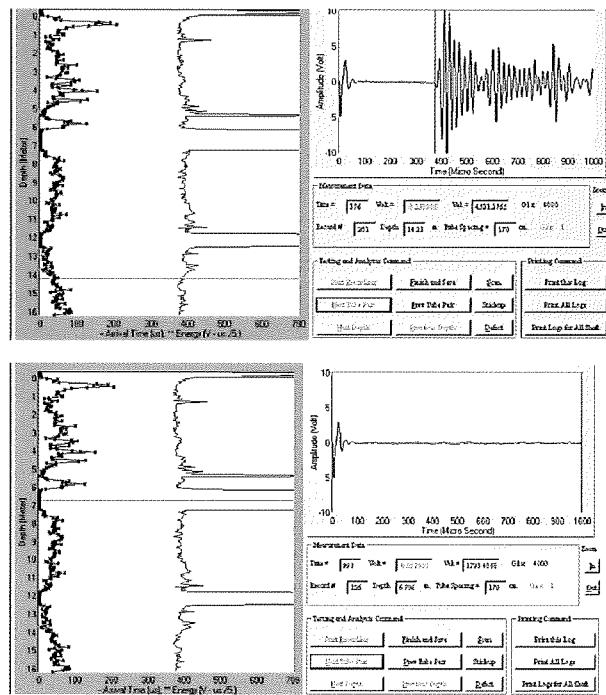
Fig. 25a. Pile 83, diagraph 2-4 (diagonal)
 Fig. 25a. Pilote 83. Diagrafía 2-4 (diagonal)

En las figuras n° 25, 26 y 27 se observan dos claras anomalías observadas en el fuste (aproximadamente a 6,5 m y a 12 m de profundidad) en un pilote de 150 cm de diámetro y 16 m de profundidad. En el pilote se dejaron 4 tubos para su posterior auscultación, pero uno de ellos (el denominado n°1) estaba obstruido y únicamente se pudieron realizar 3 de las diagrafas previstas, observándose en todas ellas las anomalías citadas. El perjuicio de que un tubo este obstruido hace que en el mejor de los casos se juzgue exclusivamente la integridad de aproximadamente la mitad del pilote (la zona cubierta por los tres tubos no obstruidos). En opinión de INTEMAC si se cuestiona la integridad del pilote a la vista de los resultados de las diagrafas que si se pueden realizar, hay que extrapolar conservadoramente los resultados, suponiendo que la zona no auscultada presenta las mismas deficiencias que la auscultada. Los defectos en zonas intermedias pueden ser consecuencias de derrumbes parciales de las paredes, defectos en el hormigón a consecuencia de interrupciones en el hormigonado, aire atrapado en el proceso de hormigonado, etc.

Figures 25, 26 and 27 show two obvious anomalies in the shaft (at depths of around 6,5 and 12 m) in a 150-cm diameter, 16-m deep pile. The pile was fitted with four tubes for subsequent instrumenting but as one (tube 1) was obstructed, only three of the diagraphs could be conducted. Flaws were detected in all three. The drawback of having one tube obstructed is that even under the most favourable conditions only approximately half of the pile (the area covered by the three unobstructed tubes) can be tested for integrity. In INTEMAC's opinion, if the diagraphs that can be read cast doubts on pile integrity, the results must be extrapolated conservatively, assuming that the non-instrumented area exhibits the same flaws as the rest. The defects in intermediate areas may be the result of partial wall collapse, flaws in the concrete due to interruptions during casting or entrained air.

Fig. 25b and c. Pile 83. Diagraph 2-4. Spectra for the healthy (above) and defective (below) areas
 Fig. 25b y c. Pilote 83. Diagrafía 2-4 Espectros de la onda en zona sana (superior) y en zona inferior en zona defectuosa

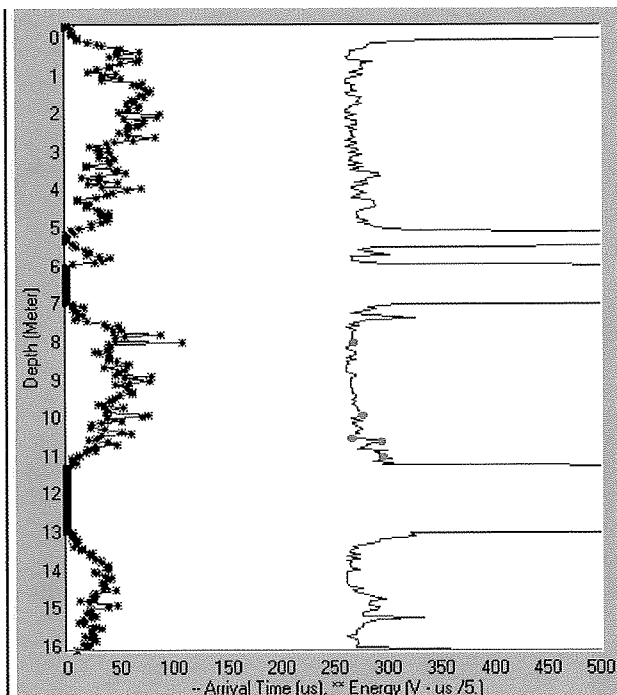
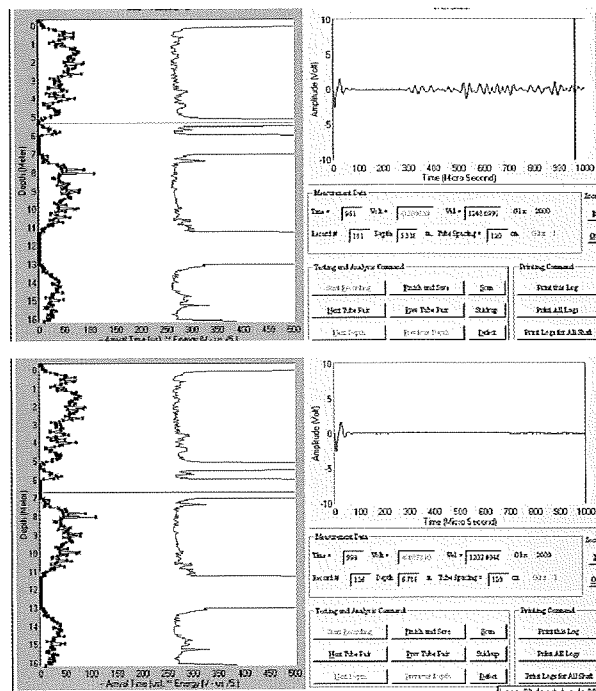
Fig. 26a. Pilote 83. Diagrama 3-4 (perimétrico)
 Fig. 26a. Pile 83, diagram 3-4 (perimetric)

Fig. 26b y c. Pilote 83. Diagrama 3-4 Espectros de la onda en zonas defectuosas
 Figs 26b and c. Diagram 3-4. Spectra for defective areas

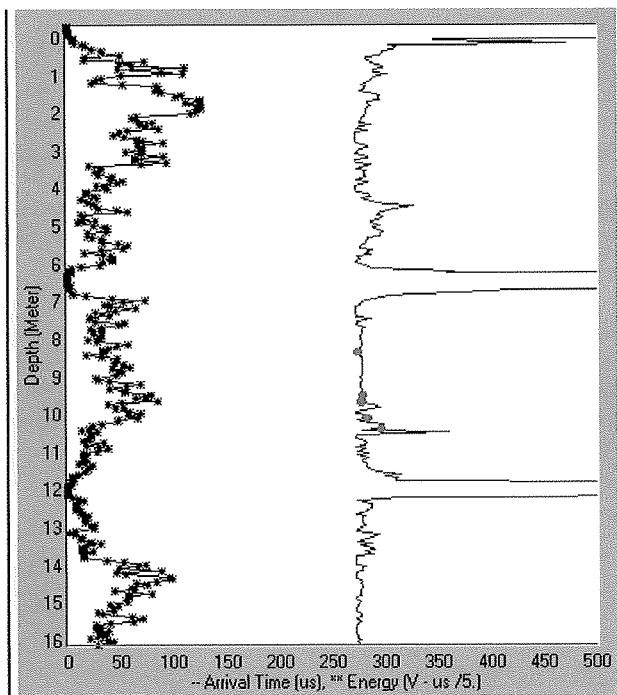
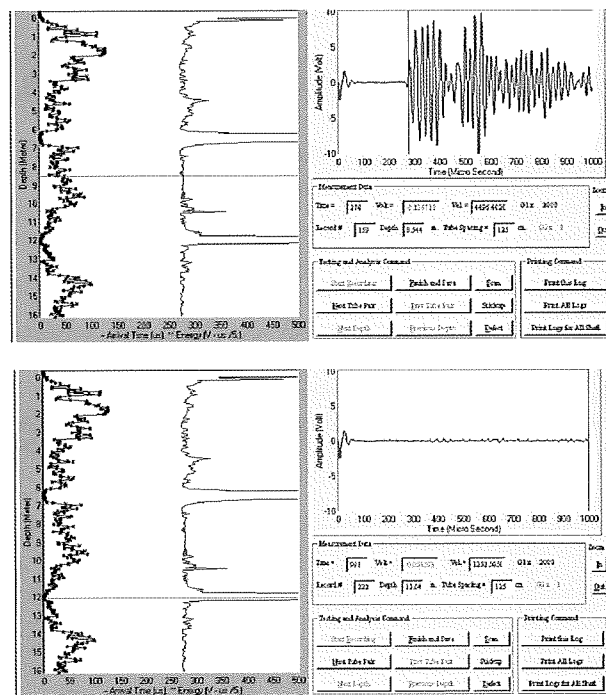
Fig. 27a. Pilote 83. Diagrama 2-3 (perimétrico)
 Fig. 27a. Pile 83, diagram 2-3 (perimetric)

Fig. 27b y c. Pilote 83. Diagrama 2-3 Espectros de la onda en zona sana (superior) y en zona inferior en zona defectuosa
 Figs 27b and c. Pile 83. Diagram 2-3. Spectra for the healthy (above) and defective (below) areas

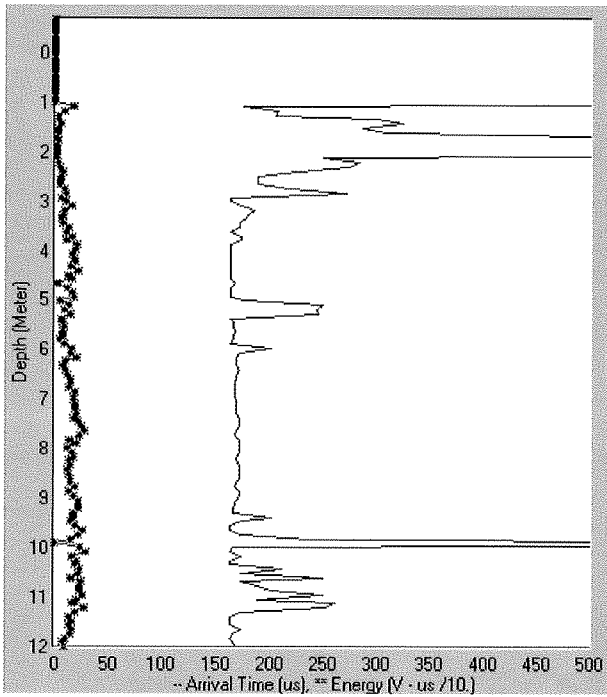
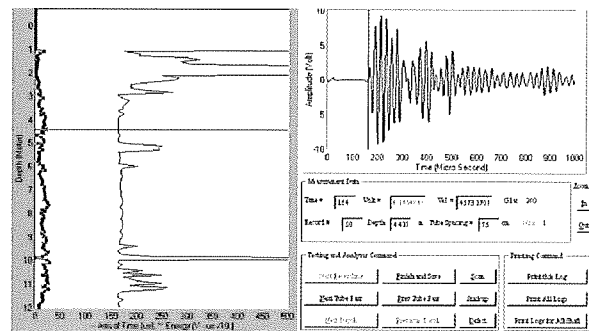
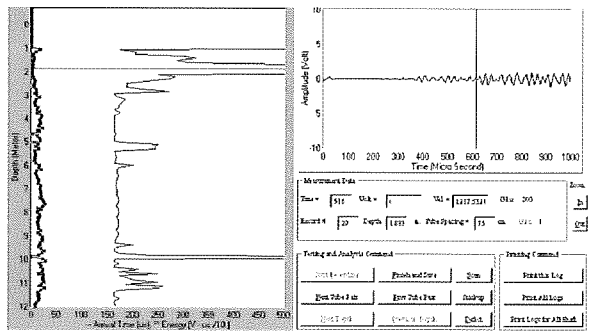
Fig. 28a. Pile 84B, diagraph 2-3 (perimetric)
Fig. 28a. Pilote 84B. Diagrafia 2-3 (perimétral)

Figures 28 and 29 contain diagraphs for a 75-cm diameter, 18-m deep pile that show, among other flaws, an obvious anomaly in the outer-most part of the pile. A core was drilled in the area possibly affected, where no damage whatsoever could be observed. A second hole was drilled between the first and the embedded tubes, and again no anomaly was detected. This is unfortunately a common occurrence, the result of detachment of the tubes from the concrete during operations that cause substantial vibration, such as flushing to remove debris from the tubes prior to testing. The problem also arises when the tubes are not filled with water in the interval between concrete casting and the test date. The result is a diagraph such as reproduced in Figure 24, where the signals affecting the detached tube (and only those signals) exhibit discontinuities.

Figs. 28b and c. Pile 83. Diagraph 2-3. Spectra for the healthy (above) and defective (below) areas
Fig. 28b y c. Pilote 83. Diagrafia 2-3 Espectros de la onda en zona sana (superior) y en zona defectuosa

En las figuras n° 28 y n° 29 se recogen dos diagragfías realizadas en un pilote de 75 cm de diámetro y 18 m de profundidad, en la que se aprecia entre otros defectos claramente una anomalía en la zona más superficial del pilote. Se realizó un sondeo con extracción de muestra en la zona del posible defecto, no detectándose daño alguno, y al repetir el ensayo entre el taladro realizado en el sondeo y los tubos embebidos no se manifestó anomalía alguna. Esta problemática es por desgracia relativamente usual, y es consecuencia de la deshaderencia de los tubos al hormigón cuando se realizan operaciones muy enérgicas (introducción de barras, etc) con el objeto de limpiar los tubos de intrusiones que impiden la realización de los ensayos. También suele presentarse este problema cuando no hay agua en los tubos desde el momento del hormigonado hasta la fecha de ensayo. La presentación del fenómeno se manifiesta como puede verse en la Figura n° 24, apareciendo una discontinuidad en las señales que afectan a ese tubo (y solo en esas).

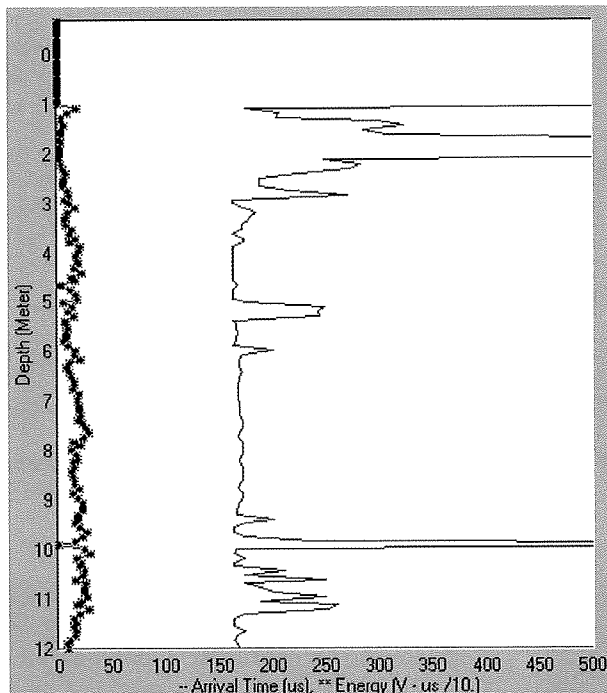
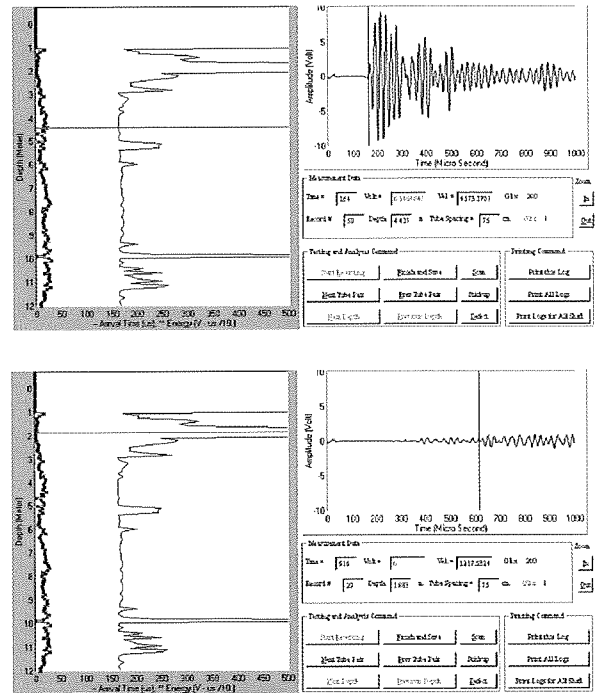
Fig. 29a. Pilote 84B. Diagrafía 3-4 (perimetral)
Fig. 29. Pile 84B, diagraph 3-4 (perimetric)

Fig. 29b and c. Pile 83. Diagraph 3 – 4. Spectra for the healthy (above) and defective (below) areas
Figs 29b and c. Pile 83. Diagraph 3 – 4. Spectra for the healthy (above) and defective (below) areas

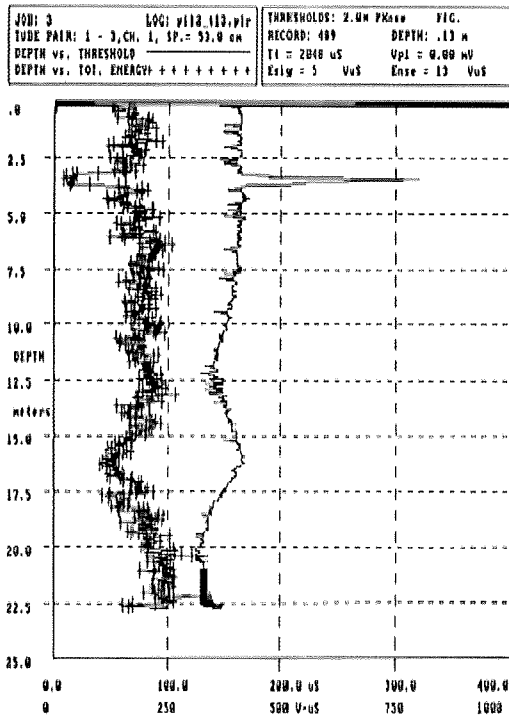
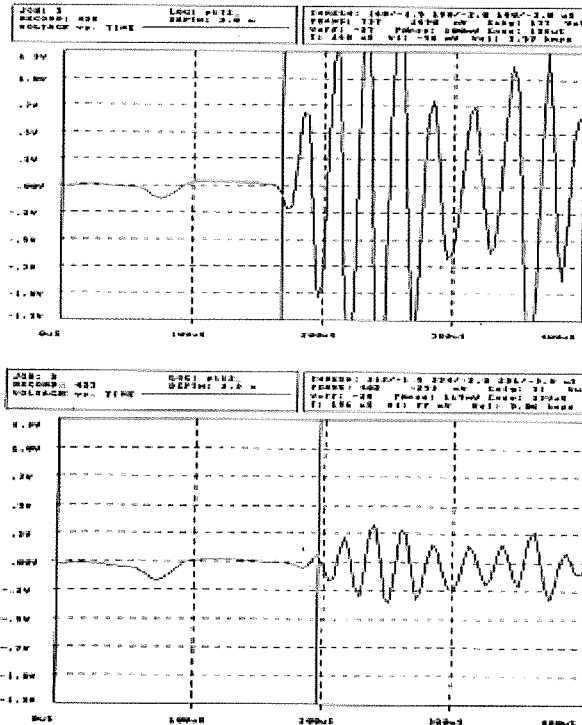
Fig. 30a. Pile 3, diagraph 1-2 (perimetral)
Fig. 30a. Pilote 3. Diagrama 1-2 (perimetral)

Figure 30 shows a flaw detected at a shallow (3,3 m) depth, apparently due to deficient concrete quality (the ultrasonic velocity declined from nearly 3,6 to 2,9 km/s). The pile was excavated to that depth for visual confirmation of the flaw. As no defect whatsoever was observed, a core was drilled to the problem area, where the existence of the defect was verified. Photographs 3 to 6 depict the core extraction process and the cores themselves used to assess the flaws, while the sketch in Figure 31 shows the position of the cores and the anomalies observed.

En la Figura n° 30 se observa un defecto detectado a poca profundidad (3,3 m) y aparentemente consistente en un hormigón de calidad deficiente (la velocidad de ultrasonidos descendió de valores próximos a 3,6 km/s hasta 2,9 km/s). Para verificar la existencia del defecto se excavó el pilote hasta esa cota para comprobar visualmente el aspecto del mismo, y al no observar aparentemente defecto alguno, se realizó la extracción de una probeta testigo con sonda rotativa a la altura de la zona problemática, con la que se constató la presencia del defecto señalado. En las fotografías n° 3 a 6 se observa la extracción de las probetas testigo para valoración de los defectos y las probetas testigo extraídas y en la Figura n° 31 se han incluido croquis con la ubicación de las probetas testigo extraídas y otros con las anomalías observadas.

Figs. 30b and c. Pile 3. Diagraph 1-2. Spectra for the healthy (above) and defective (below) areas
Fig. 30 b y c. Pilote 3 Diagrama 1-2 Espectros de la onda en zona sana (superior) y en zona inferior en zona defectuosa

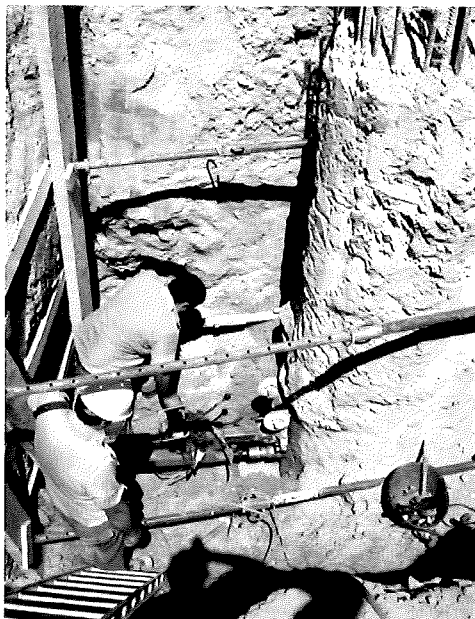
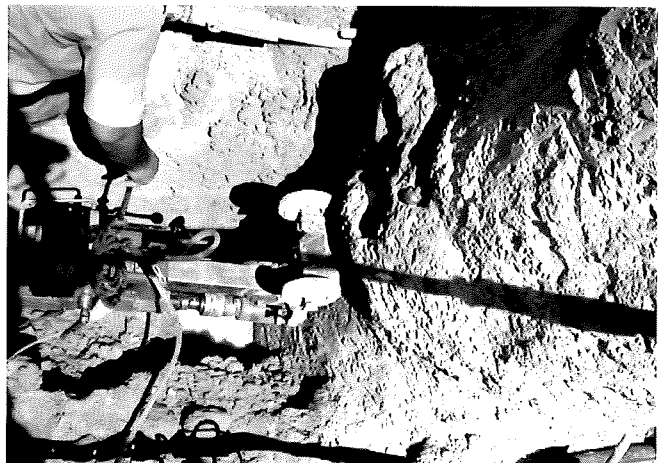
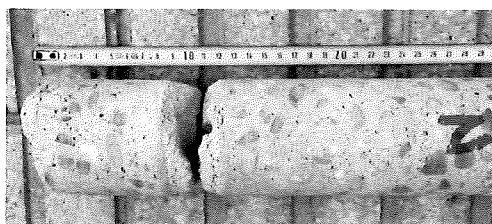
Photographs 3, 4, 5 and 6. Core drilling to determine the quality of the concrete in the pile
Fotografías n° 3,4,5 y 6. Extracción de probetas testigo para determinar la calidad del hormigón del pilote.
