Estanque de tormentas de Arroyofresno. Control de hormigones y de equipos

Arroyofresno storm water tank. Materials and equipment control

ESTANQUE DE TORMENTAS DE ARROYOFRESNO. CONTROL DE HORMIGONES Y DE EQUIPOS

ARROYOFRESNO STORM WATER TANK. MATERIALS AND EQUIPMENT CONTROL

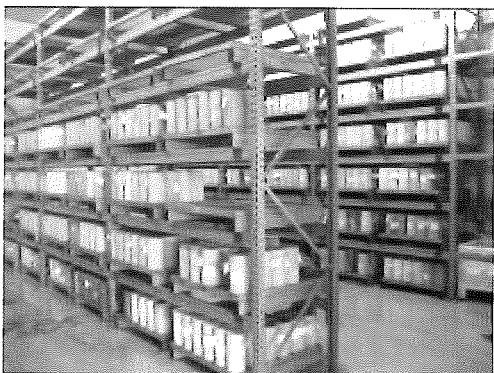
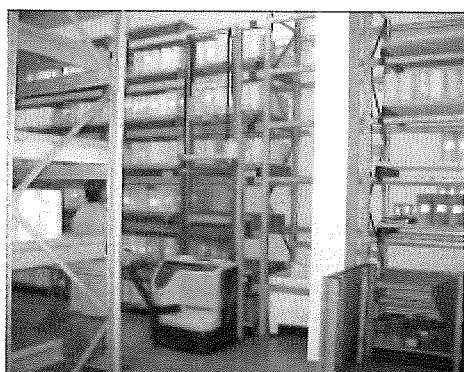
Photograph 1: Curing chamber for concrete test cylinders
Fotografía nº 1: Cámara de curado de probetas de hormigón

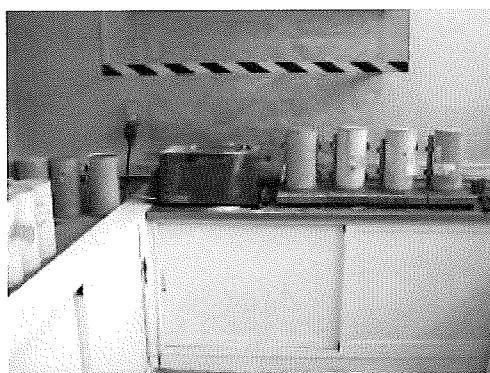
Fotografía nº 2: Refrentado de probetas con mortero de azufre
Photograph 2: Capping of test cylinders with sulphur mortar

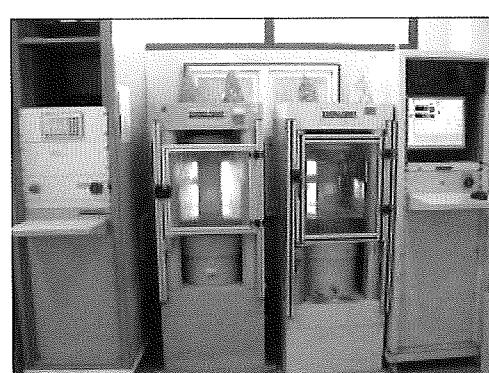
Fotografía nº 3: Prensas de rotura de probetas, de 3000 kN de capacidad
Photograph 3: 3 000kN test frames

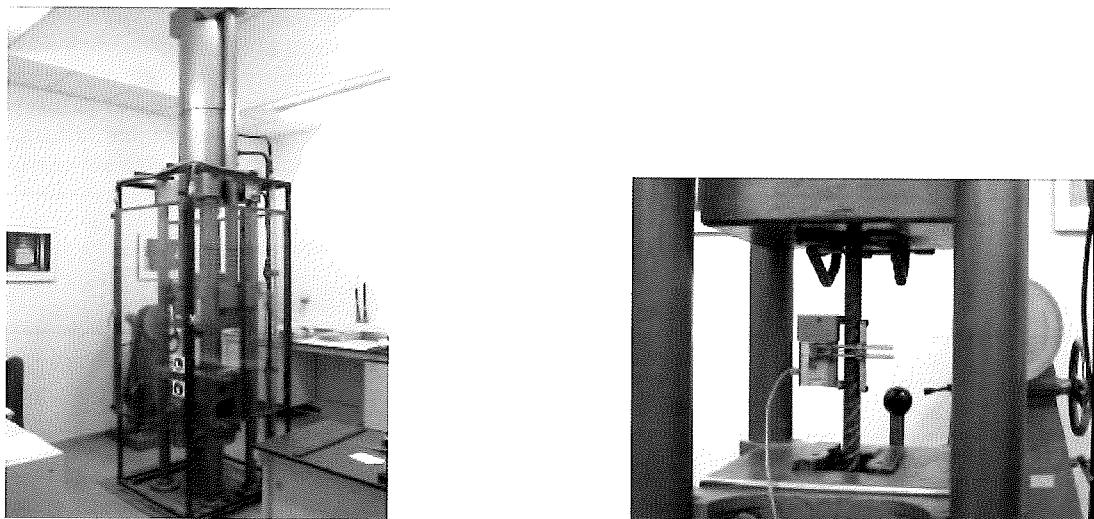
Photograph 4: 100t tensile test frame and corrugated bar during test
Fotografía n° 4: Prensa de tracción de 100 t y ensayo de una barra corrugada

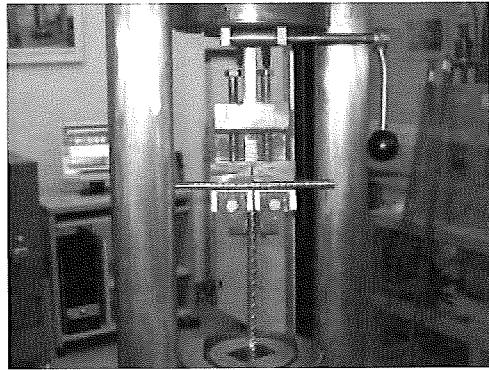
Fotografía nº 5: Despegue de unión soldada de una malla electrosoldada
Photograph 5: Node pull strength in electric-welded wire mesh

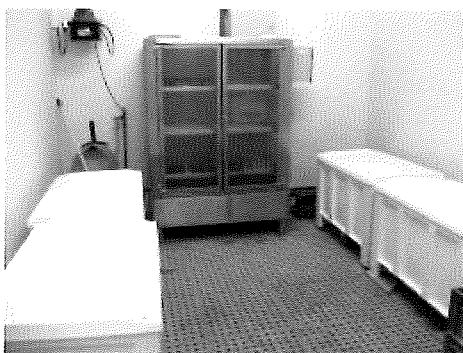
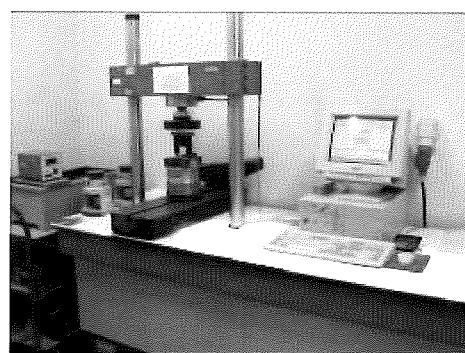
Photograph 6: Curing chamber and frame used to test the mortar test specimens to failure
Fotografía n° 6: Cámara de curado y prensa empleada en la rotura de probeta de mortero

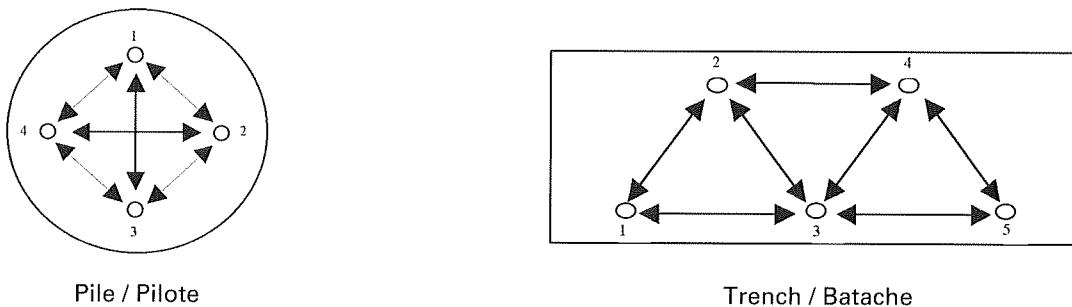
Figure 1: Arrangement of the tubes in the structural members tested
Figura nº 1: Disposición de tubos en los elementos auscultados

In the sonic probing performed in piles and trenches, certain anomalous signals were seen in some of the logs, consisting of a drop in the energy of the wave received during the test and indicating the presence of defects. Most of these irregularities were found in areas near the foot or key and top of the member tested. These areas were later treated with the appropriate corrective measures, depending on the type of structural member affected.
