CUADERNOS INTEMAC

Los accidentes de los puentes; errores de ayer y de hoy, lecciones para el mañana

Bridge accidents; past and present mistakes, future lessons

Jorge Ley Urzaiz
Dr. Ingeniero de Caminos, Canales y Puertos
Director del Laboratorio Central de INTEMAC
Profesor Asociado de la UPM

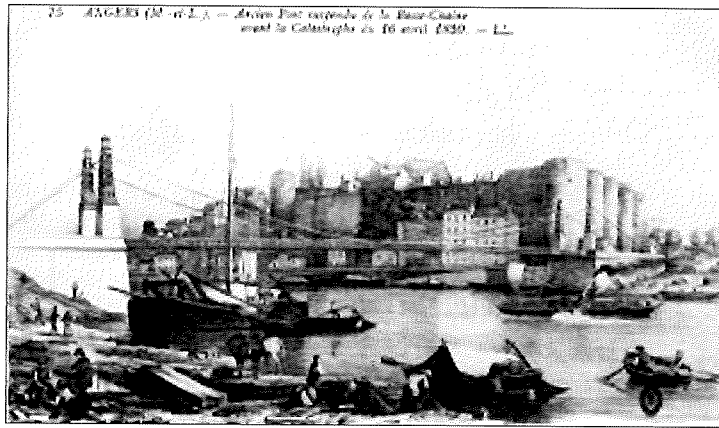
Photograph 1. Angers Bridge
Fotografia 1. Puente de Angers

Históricamente, quizá los colapsos más conocidos son los del Broughton Suspension Bridge [1] en 1831 en Manchester, que produjo 20 muertes a consecuencia del desplome del puente al marchar rítmicamente una brigada (conllevó cambios en la instrucción militar británica) y sobre todo el del puente colgante de Angers [2] en Francia (salvaba una luz de 102 m) y que el 16 de abril de 1850 causó 226 muertos al desplomarse cuando desfilaban sobre él 478 soldados en formación. Louis Vicat lideró la comisión encargada del estudio de este último siniestro que concluyó achacando el accidente a fenómenos resonantes unidos la corrosión de los anclajes.

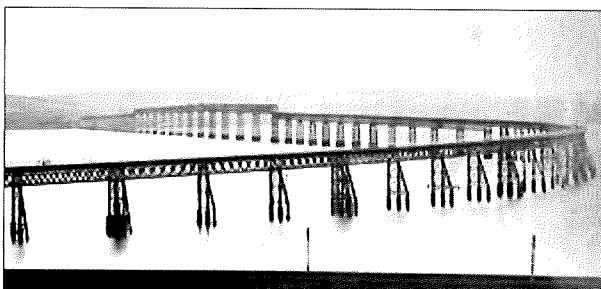
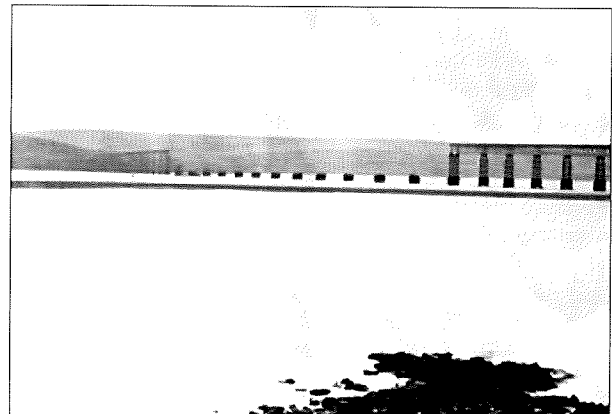
Photograph 2. Tay Rail Bridge
Fotografia 2. Puente de Tay Rail

During a heavy storm on 28 December 1879, a train tumbled off Tay Rail Bridge [4] in Scotland, causing 79 fatalities. Tay Rail, a wrought iron truss bridge with 8-m deep trusses, was over 3.2 km long, the longest in the world at the time, with 88 spans measuring approximately 26 m each. The piers were also made of iron. The accident was attributed to the design underestimate of the wind action and a lack of maintenance that had worsened the poor condition of the wrought iron trusses. Sir Thomas Bouch, at the time one of the most highly reputed English engineers who had not only authored the design but also supervised bridge construction (it was commissioned in February 1878) and maintenance, was formally indicted for faulty design. When the accident occurred, Bouch was in the midst of designing Forth Bridge, in which he had trebled the wind action. After the Tay Bridge accident, responsibility for designing Forth Bridge was assumed by Benjamin Baker and Sir John Fowler. Bouch died the following year.

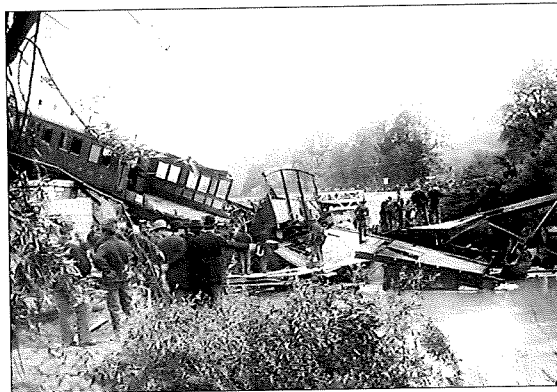
Fotografía 3. Puente de Mönchenstein
Photograph 3. Mönchenstein Bridge

El desastre del puente ferroviario de Mönchenstein [5, 6] el 14 de Junio de 1891, fue el peor accidente ferroviario de Suiza y produjo 73 víctimas. Este puente, diseñado y construido en 1875 por Eiffel, salvaba un vano de 42 m y constaba de dos vigas de celosía Warren de 6,20 m de canto en hierro forjado. Si bien inicialmente se achacó su caída al descarrilamiento del tren sobre él, el Profesor Ludwig Von Tetmajer primer director y fundador del EMPA lideró el equipo que estudio las causas de este siniestro y, finalmente, concluyó con la necesidad de corregir las fórmulas de Euler del pandeo de piezas esbeltas, ya que el fallo de estas piezas había originado el siniestro. En descargo de Eiffel cabe indicar que el puente había sido reforzado en 1890 para el incremento de cargas que iba a soportar al entrar en servicio las líneas ferroviarias de Alsacia y Lorena, al modificarse las líneas internacionales en ese año.

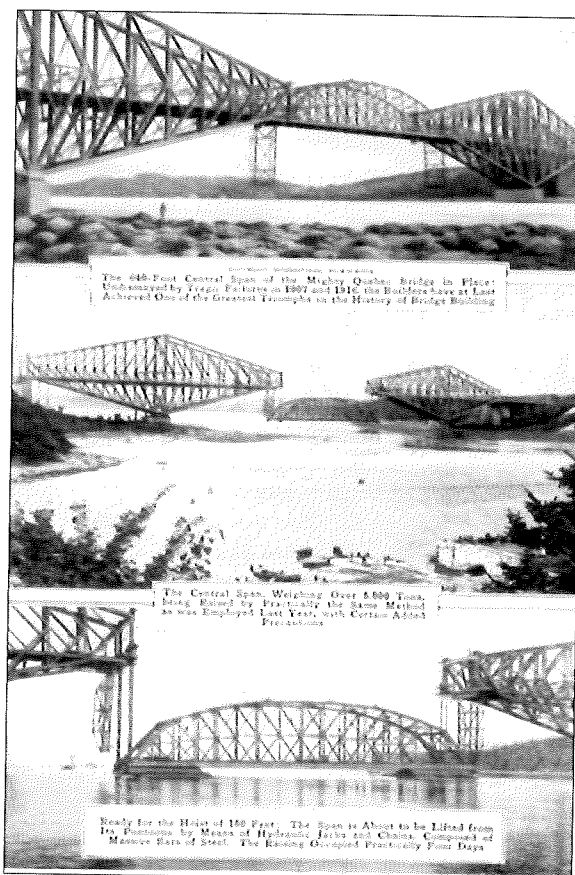
Photograph 4. Quebec Bridge
Fotografía 4. Puente de Quebec

Quebec Bridge [7] (with a 549-m central span) collapsed twice during construction: on 27 August 1907 and subsequently on 11 September 1916, with a total human cost of 86 lives. The first accident was the result of erroneous engineering (the bridge was unable to bear its self-weight) on the part of Theodore Cooper, the design engineer. The second was due to a construction error.

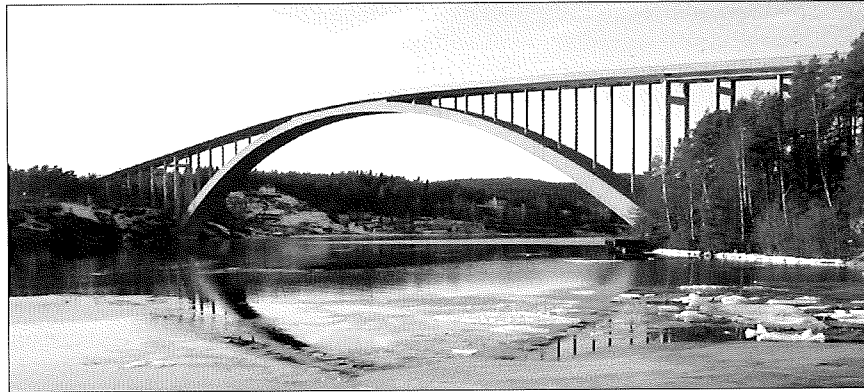
Fotografía 5. Puente de Sandö
Photograph 5. Sandö Bridge

The accident that occurred during the construction of Sandö Bridge [8] in Sweden on 31 August 1939 killed 18 workers, but had little media impact because it concurred with the beginning of the Second World War. From 1943 (when reconstruction was completed) to 1964 this bridge boasted the longest concrete arch in the world, with a span of 264 m.

The accident occurred when the formwork suddenly failed under the weight of the fresh concrete. Although in 1939 a commission headed by Professor Forsell identified the probable cause of the accident as erroneous dimensioning of the enormous wooden arch used as centring, it was not until 1961 that Professor Granholm [9] showed that the form design was faulty, for it was unable to resist the lateral buckling induced. By way of curiosity, concrete creep has caused the bridge to sag at mid-span by over 500 mm since 1943 when it was commissioned.

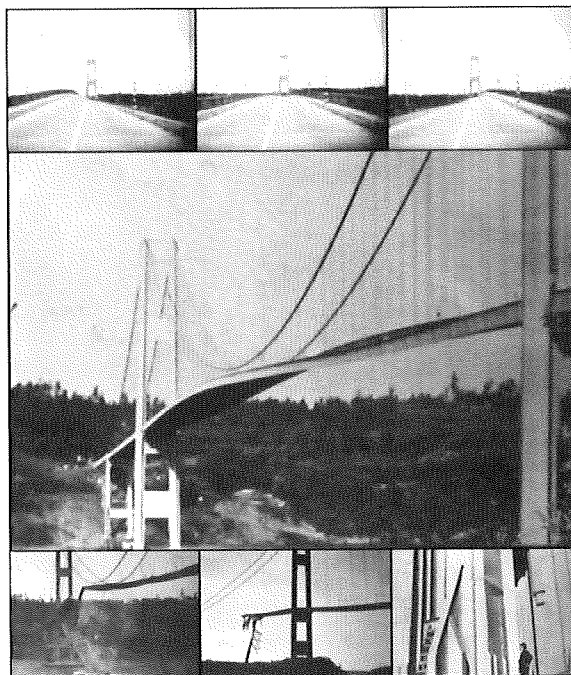
Fotografía 6. Puente de Tacoma
Photograph 6. Tacoma Bridge

El colapso del puente colgante de Tacoma, que en el momento de su colapso era el tercer puente más largo del mundo dentro de su tipología y que había sido proyectado por el ingeniero Moisseif (el mismo ingeniero que proyectó el Golden Gate) y que había sido abierto al tráfico el 1 de julio de 1940 sucedió el 7 de noviembre del mismo año y sí ha sido profusamente difundido. La razón de su caída, un diseño aerodinámico poco cuidado, conllevó el refuerzo de varios puentes similares e hizo modificar el diseño de los puentes colgantes en lo sucesivo. Hay que destacar que el diseño de Moisseif ganó el concurso frente a otros puentes de tablero más rígido por la teórica mayor economía que suponía frente al resto. Probablemente si el tablero hubiera sido más rígido los fenómenos aerodinámicos comentados no se hubieran producido. Es preciso señalar que, durante los primeros años tras el desastre, se señalaron los fenómenos resonantes como los causantes del siniestro [10].

of suspension bridge design thereafter. Moisseif's design was chosen over other bridges with stiffer decks because of the theoretical savings its construction would entail. A stiffer deck would very likely have withstood the aerodynamic forces mentioned. Nonetheless, resonance was believed to be the cause for the first few years after the disaster [10].

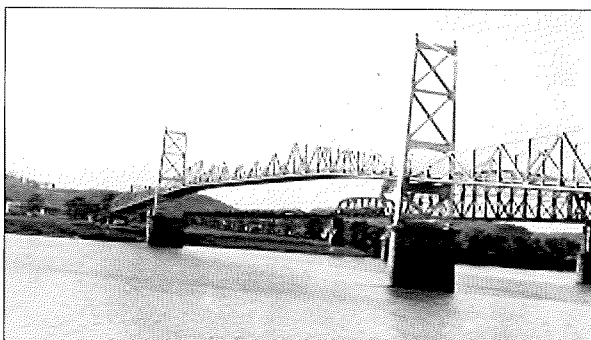
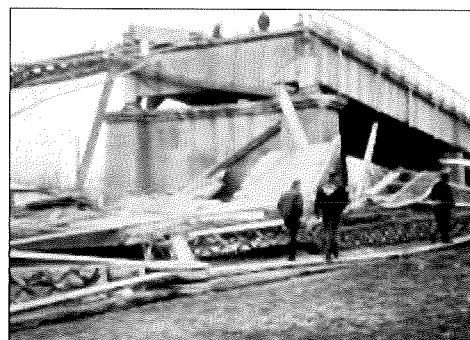
Photograph 9. Silver Bridge
Fotografía 9. Silver Bridge

The Silver Bridge accident in Ohio [7] took 46 lives in 1967. The investigation concluded that the accident affecting this suspension bridge, built in 1928, occurred when a link in one of the chains failed. That accident led to a revision of all similar bridges in the USA and closure of at least one due to similar flaws. Nonetheless, the calculations showed that its design was more than sufficient to bear loads four times greater than the design load. Faulty conservation and the absence of inspection and maintenance tasks were what ultimately brought it down.

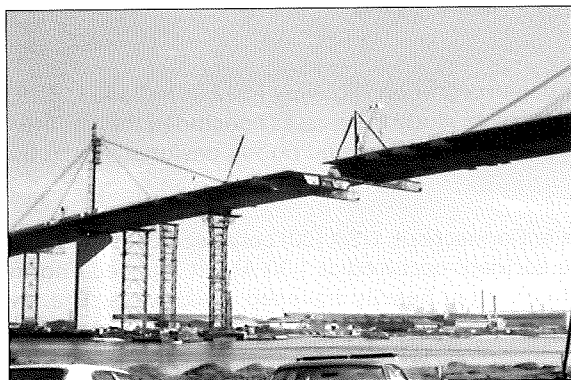
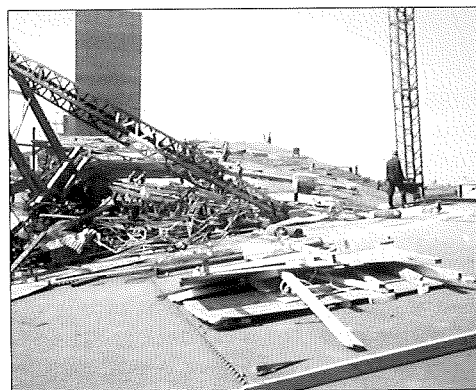
Fotografía 10. West Gate Bridge
Photograph 10. West Gate Bridge

El accidente del puente West Gate en Victoria (Australia) [17], ocurrido durante su construcción el 15 de octubre de 1970, produjo la caída del tramo de 112 m de longitud entre las pilas 11 y 12 y la muerte de 35 obreros que se encontraban en él trabajando. A raíz del colapso, se creó una comisión que concluyó que la causa del siniestro fue la no consideración correcta del sistema constructivo en el diseño estructural de la oficina de proyectos Freeman y Fox (una de las más reputadas de Oceanía, autoras por ejemplo del puente sobre la bahía de Sidney) y el proceso constructivo muy complejo empleado por la empresa constructora (World Services Construction). El día del accidente se había producido una flecha diferencial de 11,4 cm entre los dos semitableros metálicos construidos desde cada una de las pilas, y se decidió lastrar el semitablero con menor flecha con 88 toneladas. Cuando se dispuso la totalidad de esta sobrecarga, se produjo una torsión brusca del tablero y el pandeo de algunos rigidizadores. Para corregirlo se retiraron unos tornillos de la sección y sobrevino el colapso. La Comisión que estudió las causas del siniestro concluyó que los márgenes de seguridad caso de no haberse producido el siniestro, tampoco serían los exigidos por la normativa en vigor una vez que se hubiera puesto en servicio el puente.

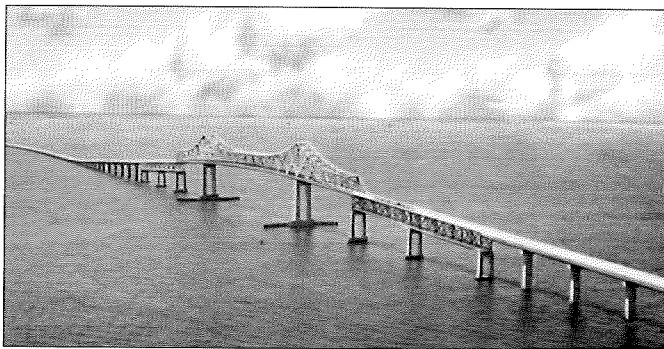
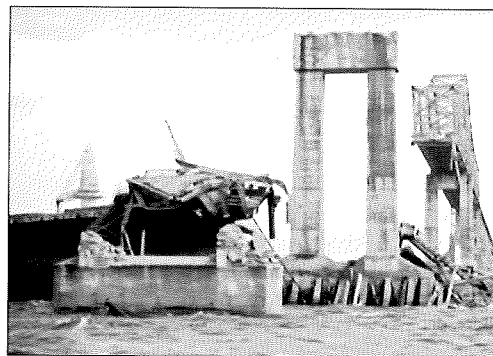
Photograph 11. Sunshine Skyway Bridge
Fotografía 11. Puente Sunshine Skyway

In the nineteen seventies and eighties, the most serious accidents occurred when vessels collided with bridge piers. The accident with the largest number of fatalities involved a bridge on Sunshine Skyway at St Petersburg, Florida, USA, where 35 people were killed when a cargo steamer ran into one of the piers, bringing down the 366-m long centre span. Like many other bridges built in the USA in the nineteen forties and fifties, Sunshine Skyway, built in 1954, was a cantilevered steel truss bridge.

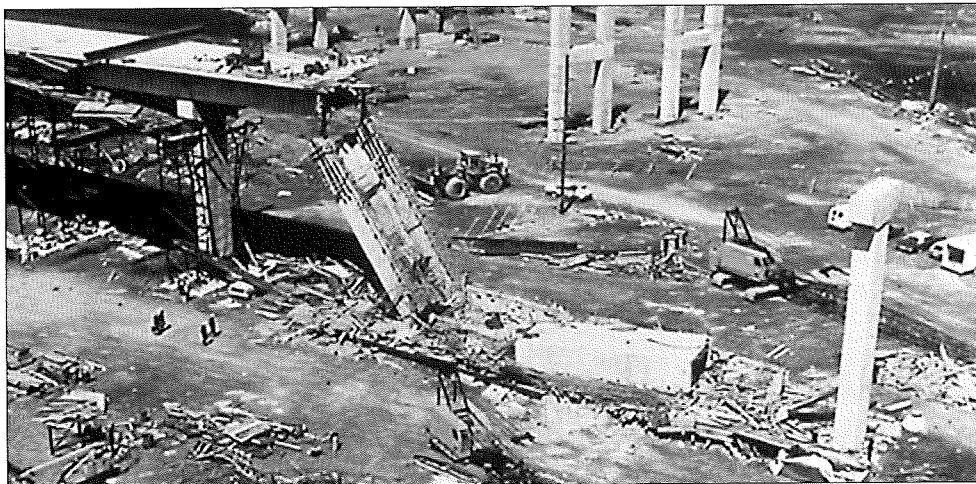
Fotografía 12. 912 Interstate Bridge Indiana
Photograph 12. Bridge on I-912 in Indiana, USA

On 15 April 1982, a post-tensioned concrete bridge under construction on Highway I-912 in Indiana [18,19] collapsed during construction, causing 14 deaths. The commission created to study the causes concluded that failure was due to a combination of inappropriate foundations under the provisional formwork and poorly designed forms built without sufficiently clear or technically justified drawings.

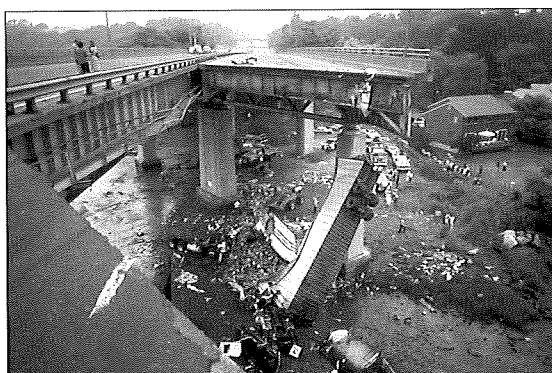
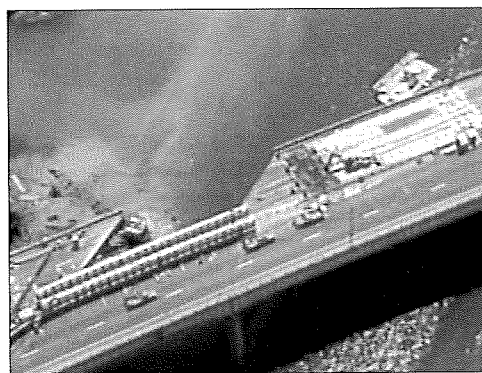
Fotografía 13. I-95 Puente sobre el río Mianus
Photograph 13. Bridge over River Mianus on I-95

On 28 June 1983 a section of bridge over the River Mianus in Connecticut, USA [20] collapsed causing 3 deaths. While the number of casualties was relatively small because the accident occurred at 1:30 AM, it aroused enormous social concern because the bridge formed part of one of the state's most heavily travelled motorways. The investigation revealed that corrosion at the steel deck joints and a total lack of maintenance were at the root of the disaster. The accident, which as noted could have been much more serious, focused public awareness on the poor condition of the bridges in one of the most prosperous areas of the USA. At the time, the state had only 12 inspectors for over 4800 bridges. After the accident, bridge inspection resources were increased and in ten years' time the number of functionally obsolete bridges declined from 60 to 28 % (according to the FHWA's National Bridge Inventory).

- Necesidad de incrementar el personal encargado del mantenimiento de los puentes y mejora de su formación.
- Mejora del diseño y conservación del sistema de drenaje de aguas en la zona de juntas.
- Instalación de medios de acceso adecuados para poder realizar las inspecciones con el detalle y la seguridad adecuadas.

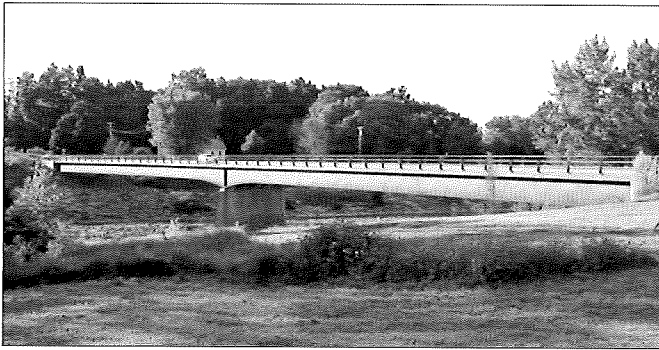
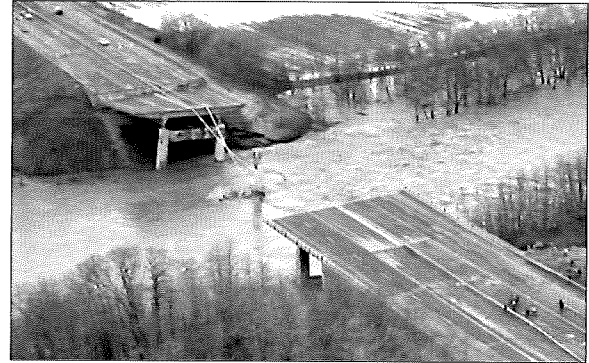
Photograph 14 (I). Schoharie Creek Bridge before and after the accident
Fotografía 14 (I). Puente Schoharie Creek antes y después del siniestro.

On 5 April 1987, the Schoharie Creek Bridge at Albany, New York, USA [21, 22, 23 and 24] collapsed after thirty years of service, killing 10 people in vehicles that happened to be crossing the bridge at the time. It tumbled when the foundations on one of its central piers was washed hollow by a flood with a 50-year return period. In the first few years of its life, the bridge had withstood a flood with a 100-year return period. The two isostatic steel girders forming the deck that straddled its five 34-m spans rested on concrete piers supported, in turn, by footings. The commission that studied the accident concluded that the foundations would not have been damaged if the sheet piles built during construction had not been removed and suggested that meticulous inspection of the submerged areas would have detected the gradual hollowing of the foundations.

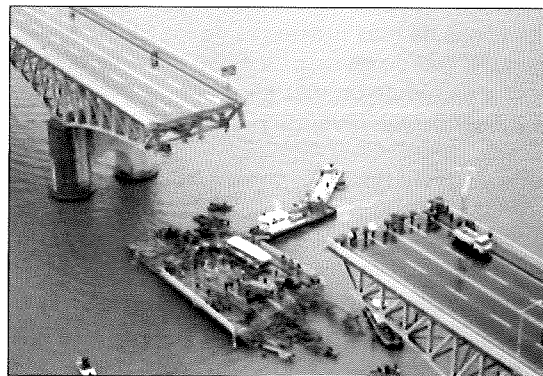
Photograph 14 (II). Seongsu Bridge
Fotografía 14 (II). Puente de Seongsu

On 21 October 1994, Seongsu Bridge collapsed at Seoul, South Korea [25], killing 32 people when their vehicles were hurled into the River Han. The Seongsu was a 1 160-m long steel cantilever bridge built in 1979. A study of the accident found that the thickness of the weld throats was actually 8 rather than the 10 mm specified in the design and that this had induced the collapse of the 48-m long span between piers 5 and 6.

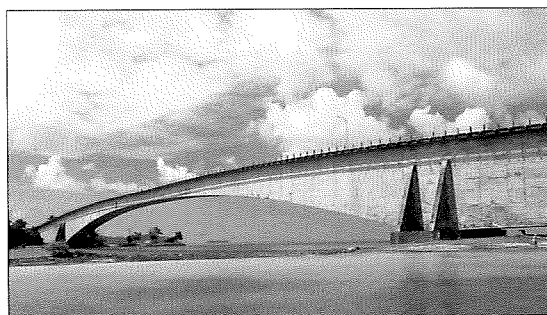
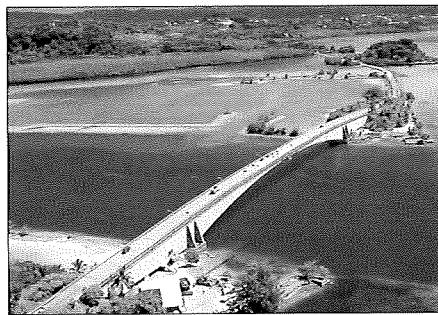
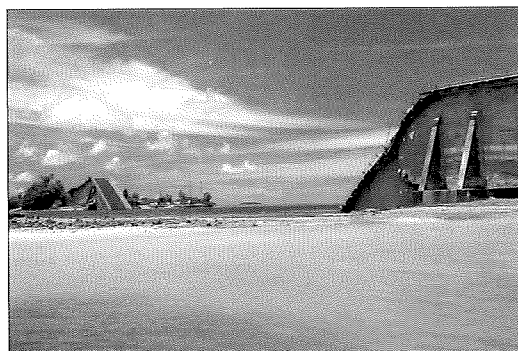
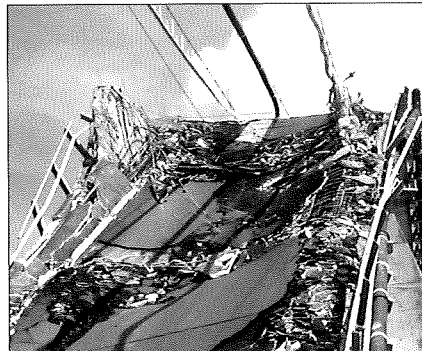
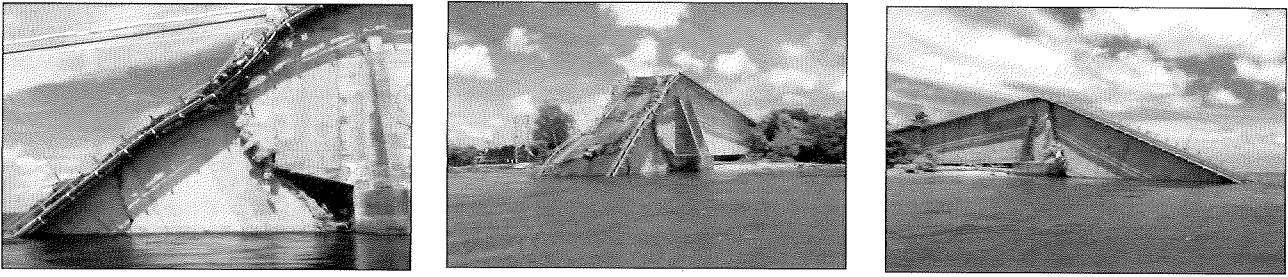
Koror-Babeldaob Bridge at Palau [26] failed on 26 September 1996, causing two deaths and interrupting the flow of electric power and water between the islands of Koror and Babeldaob. This 385.6-m long cantilever bridge had a prestressed concrete box section and a central span measuring 240.8 m. The longest of its type in the world from 1978 to 1985,. it was designed by Alfred A. Yee and Associates and built by Dyckerhoff & Widmann AG.

By 1990, the crown of this very handsome bridge had sagged by 1.2 m due to concrete creep. The study commissioned by the Palau Government from Louis Berger International consultants and the Japan International Cooperation Agency concluded that the bridge was safe but could be expected to sag by a further 1.0 m. The Government therefore commissioned a further study to solve the aesthetic and functional problem. The repair and strengthening study, supervised by Louis Berger Group consultants, changed the initial bearing scheme of the bridge

In addition, 12 jacks and a 500-mm thick slab were positioned at mid-span. Three months after these strengthening operations, the bridge underwent sudden collapse.

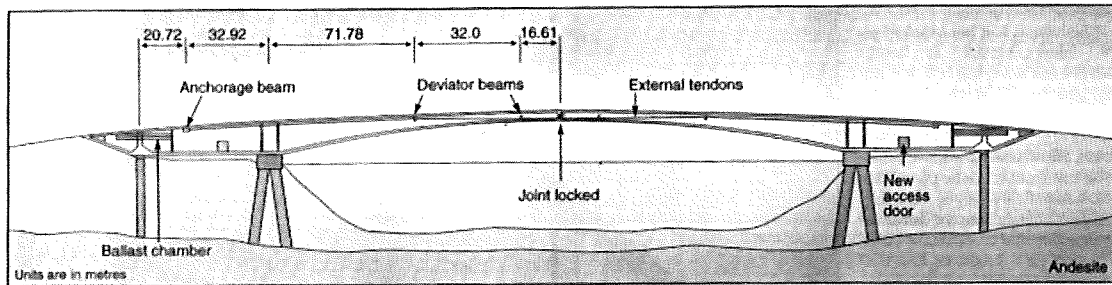
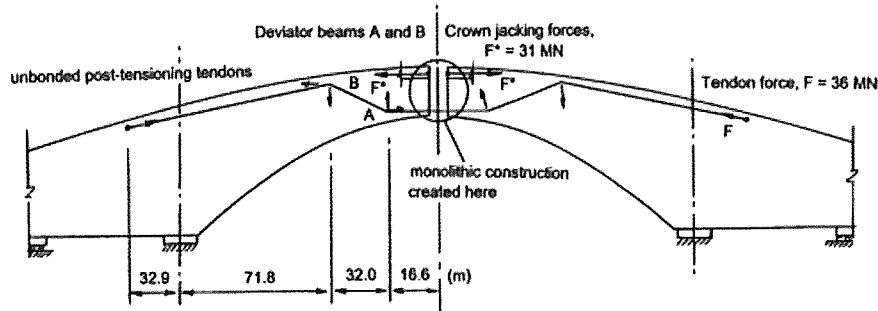
Además, se colocaron 12 gatos en centro de vano y se añadieron a la losa hasta 500 mm de espesor en la zona central del vano. Tres meses después de llevar a cabo las operaciones de refuerzo señaladas se produjo súbitamente el colapso del puente.

Figuras 3 y 4. Esquemas del refuerzo que se llevó a cabo
 Figures 3 and 4. Strengthening scheme implemented

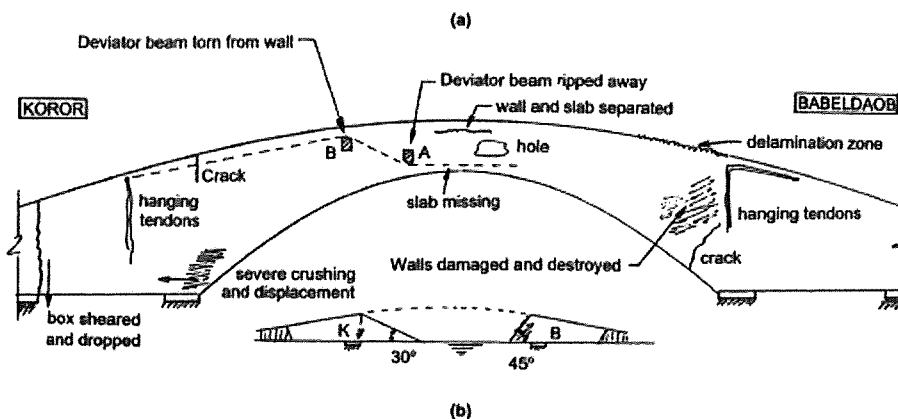
Figura 5. Daños detectados por SSFM Engineers, Inc., Honolulu para el United States Army Corps
 Figure 5. Damage detected by SSFM Engineers, Inc., Honolulu, for the United States Army

Unfortunately for the scientific community, since an out-of-court agreement was reached by the Palau Government with the general contractor Black Micro of Guam, subcontractors EE Black of Hawaii, VSL, Guam, Bouygues, Louis Berger Group consultants, ABAM, an engineering firm at Seattle, and soil technology specialists Dames & Moore, as well as with American Home Insurance, the ultimate cause of the collapse was not determined, or not made public. Nonetheless, the short time lapsing between the strengthening operations and bridge collapse supports the premise that the two events were closely related. What would appear to be obvious is that the change in the structural scheme of the bridge favoured its abrupt collapse, since in the initial state, as a cantilever bridge, a half-deck would be able to bear its self weight. The reports and studies that were made public suggest that failure began at the section resting on Babeldaob Island and immediately spread to the Koror Island section. According to the expert reports, the post-tensioning could not have induced excessive stress on the webs of the box girder.

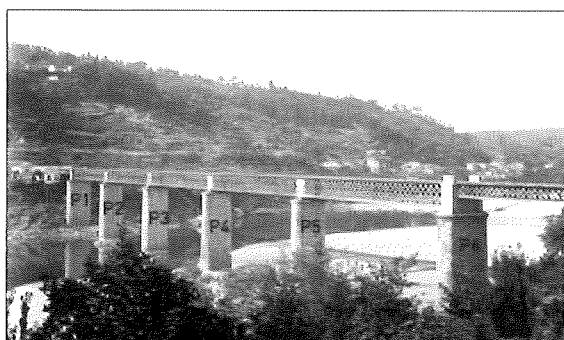
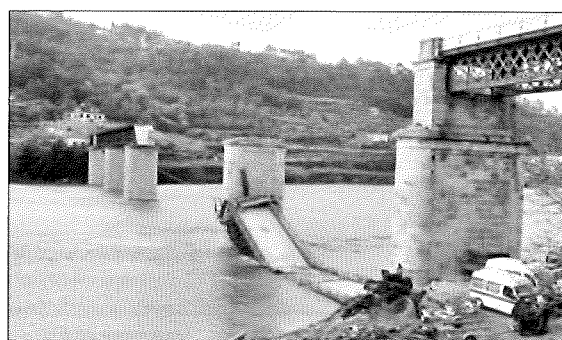
Photographs 22 and 23. Hintze Ribeiro Bridge, Portugal
Fotografías 22 y 23. Puente de Hierro (Portugal)

Hintze Ribeiro Bridge, mentioned in the Introduction, was built over the Tamego and Duoro river junction at Entre-os-Rios, Castelo de Paiva, Portugal. When it came down on the night of 4 March 2001 with a toll of 59 fatalities [27, 28 and 29], it went on record as the worst road bridge accident in Europe in over one hundred years. Opened to traffic on 1 December 1887 (115 years old at the time of the accident), Hintze Ribeiro was a 343-m long steel truss bridge that rested on ashlar stone piers. According to the study conducted by University of Porto Professor Antonio Adao da Fonseca, the accident occurred when pier 4 failed due to hollowing, with the concomitant collapse of the two deck spans supported by it. Illegal sand extraction on the banks of the river 15 km upstream of the bridge was ultimately responsible for the washout. The heavy rain that fell in Portugal in December 2000 and the first quarter of 2001 led to flows higher than the 9 000 m³/s then on record. The underwater parts of the bridge had been inspected in 1986 and geotechnical probes were conducted in 1988, but neither of these surveys indicated the need to strengthen the foundations or their breakwaters or to undertake repair or strengthening operations. Four Portuguese Department of Road and Bridge Conservation engineers were indicted and the accident induced the resignation of the minister responsible for public works.

- 5) In bridges over rivers, hollowing out of pier foundations was the source of countless accidents (Hintze Ribeiro Bridge at Entre-os-Rios in Portugal; Schoharie Creek Bridge at Albany, USA). Riverbed alterations due to flooding or quarrying call for particularly careful monitoring in this type of bridges.

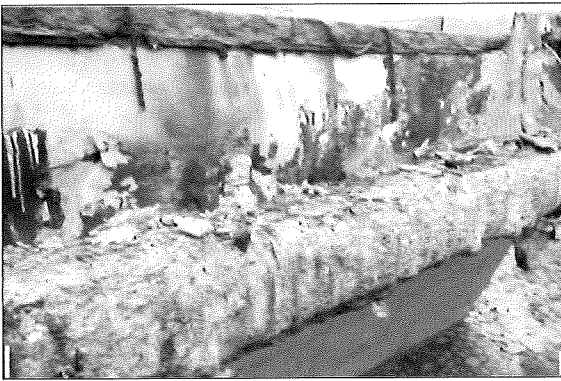
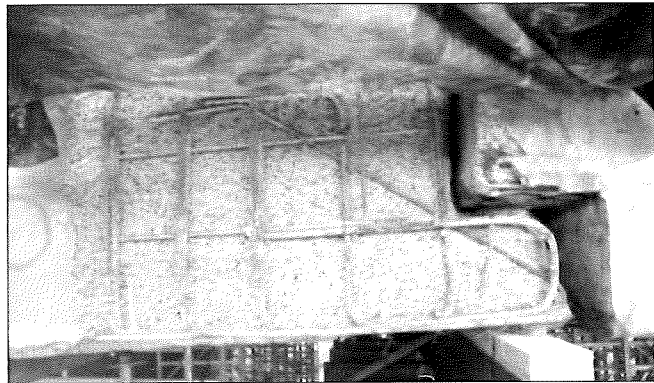
- The halved bearing that failed was not well designed, viewed with today's criteria, and its reinforcement detailing was not compliant with codes presently in place.

- Moreover, the design specifications were not followed during construction and the reinforcement was not positioned as shown on the drawings, worsening the design shortcomings (see photographs below).
- Due to the low quality of the concrete used, abutment freeze-thaw performance was poor.
- The deck was not satisfactorily weather-proofed and repairs carried out in 1992 failed to correct for that flaw or to properly channel the water off the joints. The 1992 repairs were cosmetic only and had in fact weakened the structure.
- The result of an inspection undertaken in 2004 and conducted by insufficiently qualified staff was counterproductive, for the inspectors failed to identify the severity of the obvious symptoms or to realise that they could cause brittle failure, as was ultimately the case.

Photographs 31 and 32. Halved joint where the accident was induced
Fotografías 31 y 32. Junta a media madera donde se inició el siniestro

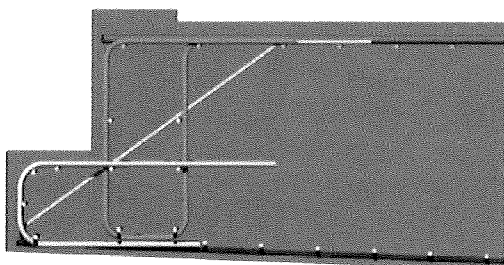
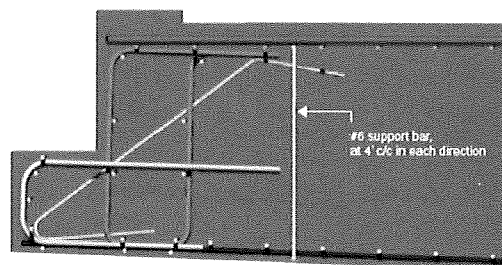
Figure 7. Bearing as designed [30]
Figura 7. Apoyo tal y como se diseñó [30]

Figure 8. Bearing as built [30]
Figura 8. Apoyo tal y como se ejecutó [30]

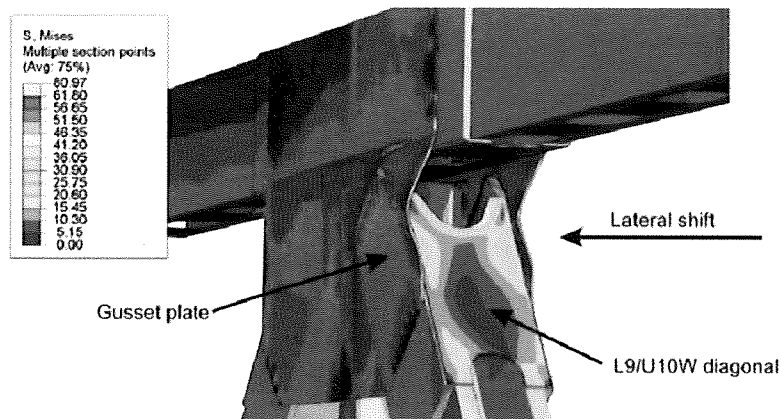
Figura 10. Esquema de la modelización realizada por elementos finitos del nudo donde se originó probablemente el colapso del puente a consecuencia del fallo de la platabanda de unión (Gusset Plate); se puede ver en el modelo como se deforma antes de fracturarse

Figure 10. Finite element model scheme of the node that was the probable origin of collapse due to failure of its gusset plate, whose pre-collapse deformation is visible in the model.

On 13 November 2008, the NTSB concluded its study, indicating that collapse was essentially due to failure of the gusset plates at one of the nodes (denominated U10W). These 13-mm thick plates had been incorrectly designed. No calculations justifying their dimensions or safety conditions were included in the original design and the calculations performed revealed inadmissible stress values under the conditions prevailing at the time of collapse. Even more surprisingly, these members failed to meet the design requirements. The weight placed on the bridge for repaving and lighting replacement, the loss of bearing section due to corrosion (17 % of the design cross-section in the gusset plates) and the lack of redundant mechanisms that in the event of failure would have served as a warning to experts and users, also contributed decisively to the accident. The 5-cm build-up on the (originally 16-cm thick) concrete slab paving was yet another determining factor.

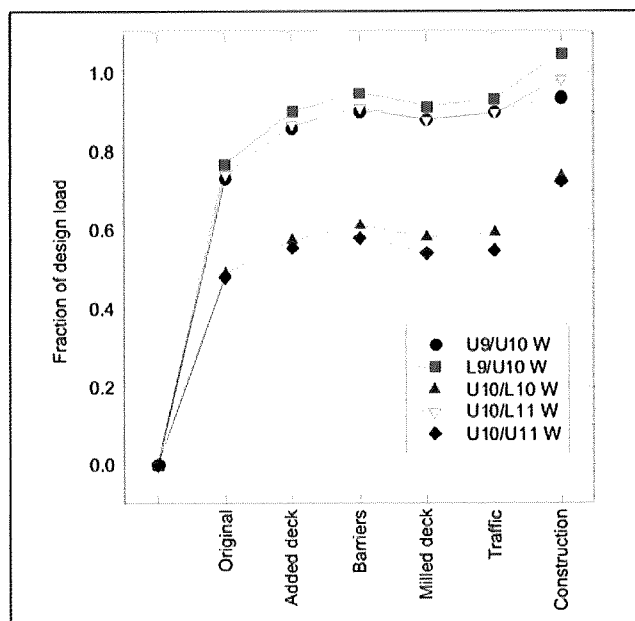
Figure 11. This Figure shows the variation in the safety levels of the members comprising the node whose failure caused collapse as a result of the intervention undertaken on the bridge

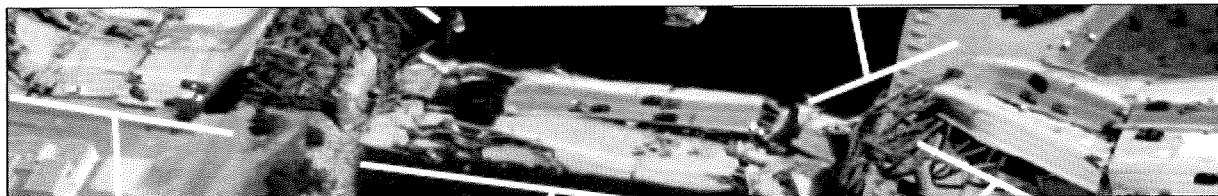
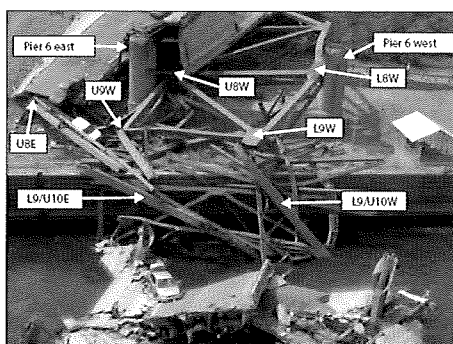
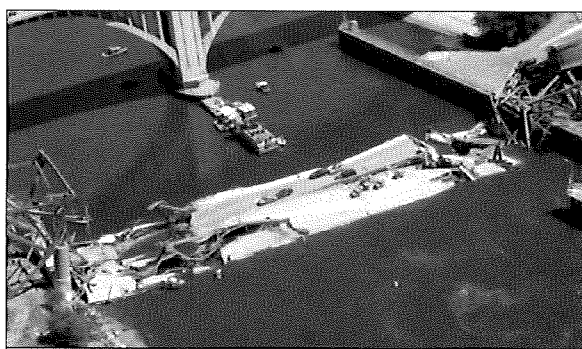
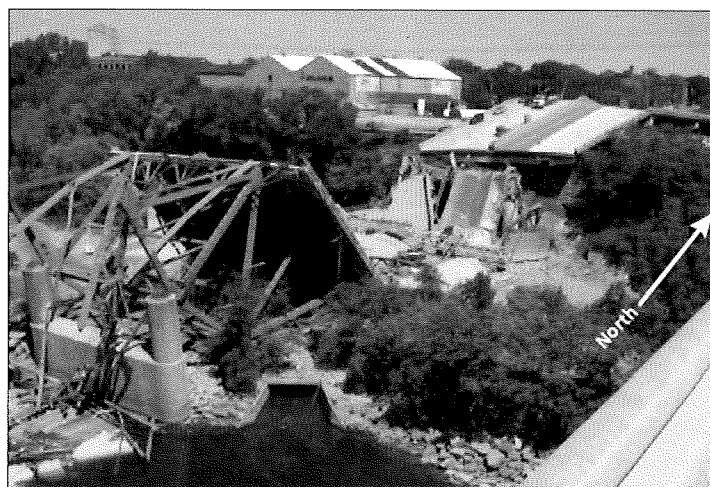
Photograph 36. Bridge on I-35W at Minneapolis, USA. Overview of bridge after collapse
 Fotografía 36. Puente de Minneapolis (USA). Vista general del puente colapsado

Fotografías 37, 38 y 39. Puente de Minneapolis (EE.UU). Vistas del puente colapsado
Photographs 37, 38 and 39. Bridge on I-35W at Minneapolis, USA, after collapse

- absence of structural criteria on the part of the public owner of the bridge when it was loaded on the occasion of rehabilitation works
- unsuitable inspection and assessment (common throughout the USA) of gusset plate safety conditions at nodes and their possible deterioration.

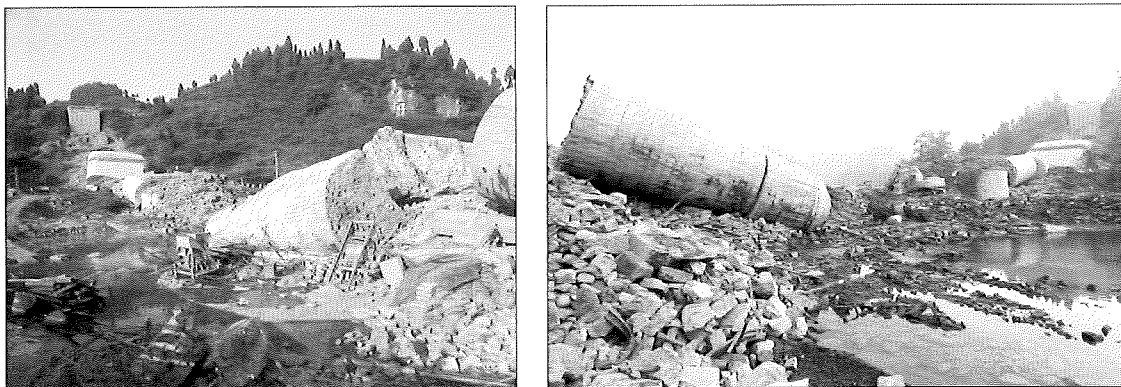
Photograph 34. Bridge over River Tuo in Hunan
Fotografía 34. Puente sobre el río Tuo en Hunan

Unfortunately, the Chinese Government never disclosed the reasons for the accident, although according to photographs of the 328-m bridge, the reinforcement on both the deck and the 43-m high piers would appear to have been unusually light.

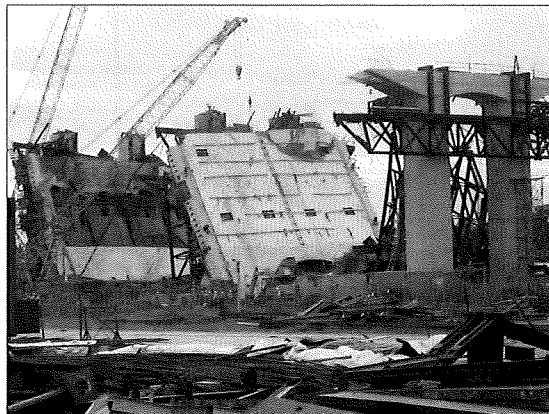
El 26 de septiembre de 2007, el puente de Can Tho en Vietnam [33] se desplomó también durante la construcción de uno de los vanos de acceso de 90 m de longitud y produjo la muerte de 64 trabajadores. Los resultados de la investigación tampoco se han hecho públicos, si bien se ha señalado que problemas geotécnicos de una cimbra pudieron ser el origen del siniestro. El puente de Can Tho, aún en construcción, con una longitud total de 2,75 km y un vano principal de 550 m será el puente de mayor longitud del sureste asiático.

Fotografía 35. Vano de acceso del puente Can Tho colapsado
Photograph 35. Approach span on Can Tho Bridge after collapse
