**El incendio del edificio Windsor de Madrid. Investigación del comportamiento al fuego
y de la capacidad resistente residual de la estructura tras el incendio**

**Fire in the Windsor building, Madrid. Survey of the fire
resistance and residual bearing capacity of the structure after the fire**

NIT 2 - 05
Diciembre 2005

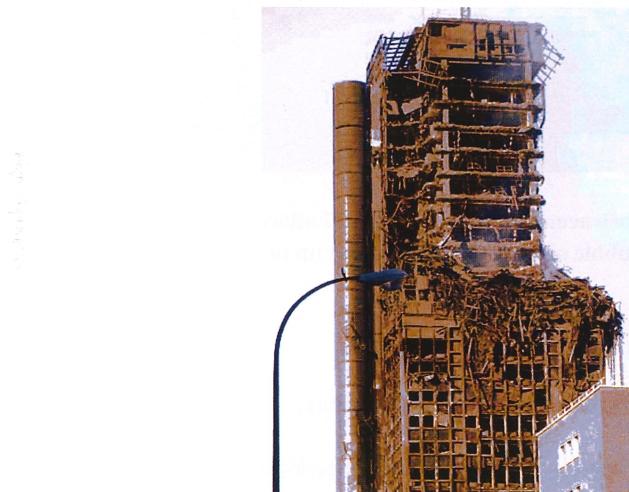
Figura 10. Las fachadas Oeste y Sur tras el incendio

Figure 10. West and south facades after the fire

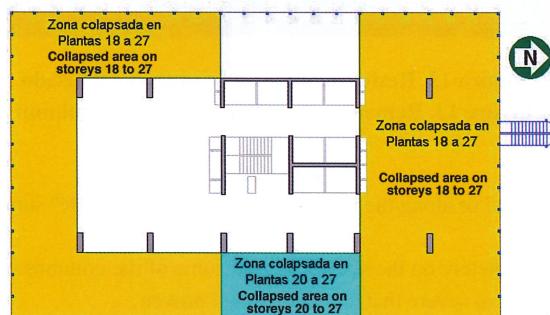
- En las plantas 18 a 27 habían colapsado los pilares metálicos de fachada, arrastrando en su caída a casi todos los forjados perimetrales e incluso a los pilares de hormigón y el resto del forjado de la cara Norte del edificio.
- Los forjados de fachada no colapsados en el borde Oeste coincidían con la posición de una escalera de incendio de nueva disposición, que se mantuvo, junto con los vanos de forjado adyacentes, en toda la altura del edificio.

Figura 11. Zonas colapsadas sobre el nivel de la Planta Técnica 2

Figure 11. Areas that collapsed onto 2nd technical storey

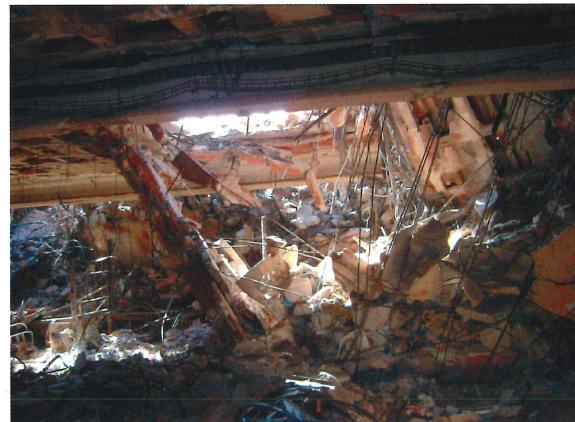
- The structure on storeys 18 to 27 was in such poor condition that these floors were not safely accessible. Storey 17 was virtually inaccessible because of the huge amounts of rubble that had accumulated there.

Figura 12. Escombro acumulado en la planta 17 aflorando en la 18
Figure 12. Rubble on the 17th storey, piled up to the 18th

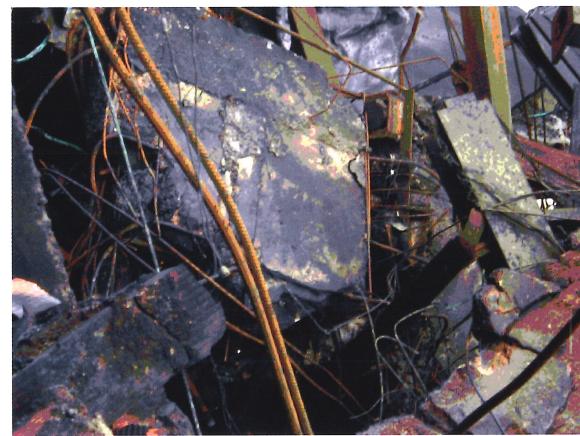
- All the concrete wall columns that had collapsed had at least one horizontal fracture.

Figura 13. Restos de pilar de hormigón colapsado
Figure 13. Remains of a collapsed concrete column

- Los pilares apantallados de hormigón que habían colapsado presentaban al menos un plano de fractura horizontal.

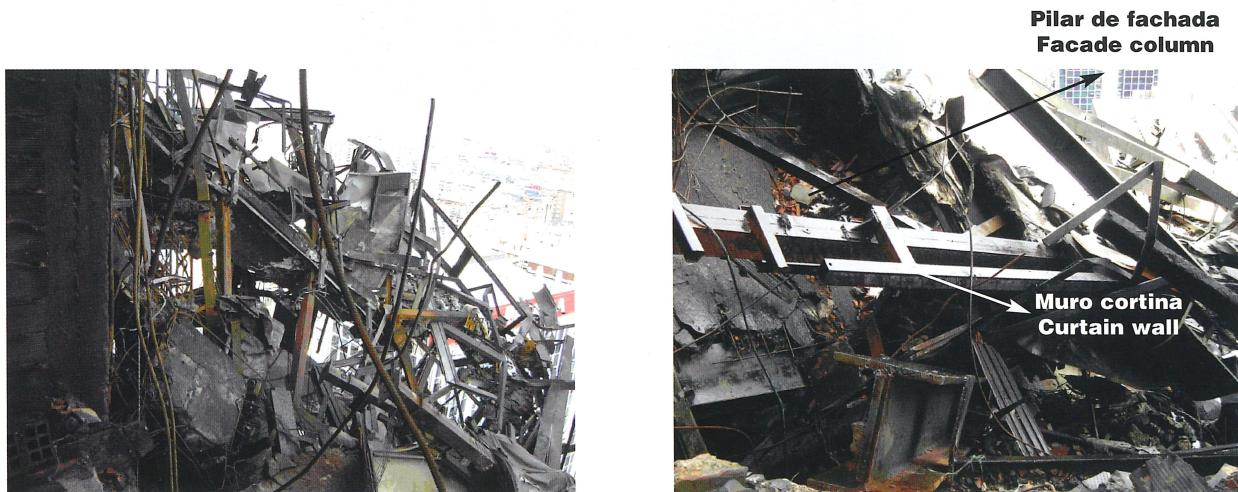
An inspection of the rubble from the facades on the storeys that collapsed onto the lower storeys confirmed that the steel columns that failed had not yet been fireproofed when the fire broke out.

En cuanto a los pilares metálicos de fachada de las plantas colapsadas, se apreciaba en los escombros que se acumulaban sobre las plantas inferiores que no habían sido aún ignifugados en el momento de producirse el incendio.

Figura 14. Escombro en Pls 20 y 21. Se aprecian pilares de fachada no ignifugados
Figure 14. Rubble on storeys 20 and 21 containing non-fireproofed facade columns

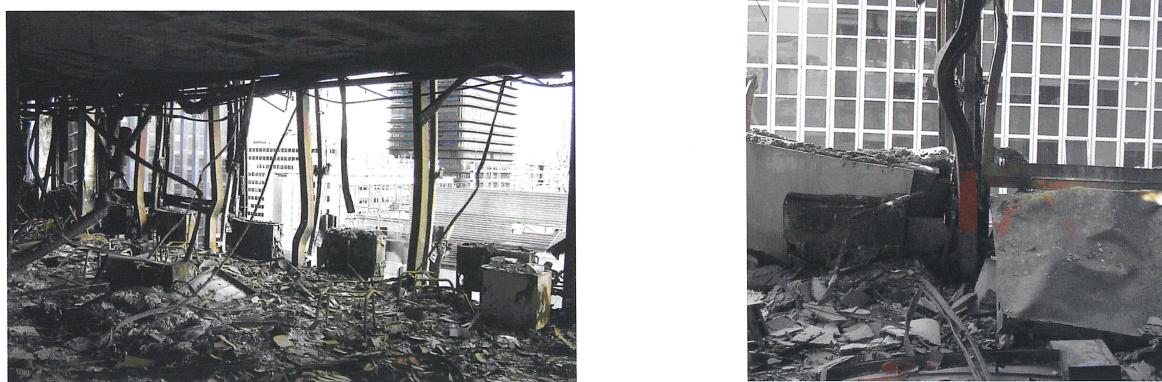
- Most of the 9th storey steel facade columns on the south half of the building, which had not yet been fireproofed, buckled.

- Los pilares metálicos de fachada de la planta 9 que no habían sido aún ignifugados, se encontraban pandeados de forma generalizada en la mitad Sur del edificio.

Figura 15. Pilares metálicos de fachada pandeados en Planta 9
Figure 15. Buckling in 9th storey steel facade columns

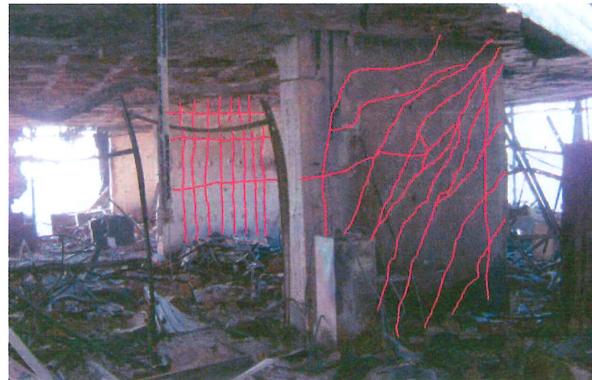
- Intensive surface cracking – either diagonal or along the rebar - was observed on the 16th storey columns.
- The concrete cover had broken away completely on the shorter side of some of the columns on storeys 7 and 8. The outward buckling and deformation of this reinforcement was so severe that the stirrups had broken.
- The walls forming the stairway and lift core had suffered scant visible damage, even on the upper storeys of the building: in some cases, the plastic light fixtures were still intact.

Figura 16. Fisuración en pilares de planta 16
Figure 16. Cracking on 16th storey columns

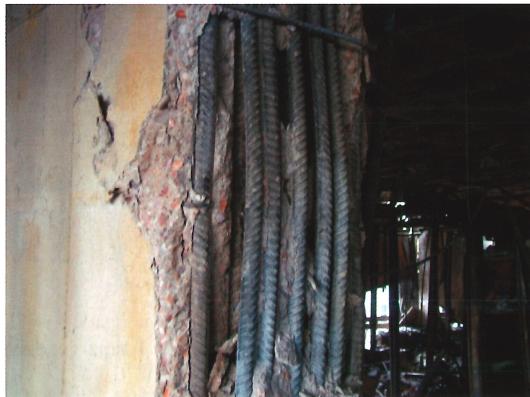
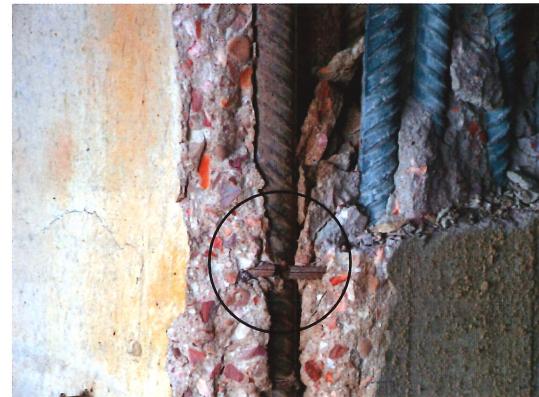
- En la planta 16 observamos pilares muy fisurados superficialmente, bien marcando las armaduras bien con fisuración diagonal.
- En las plantas 7 y 8 algunos pilares habían expulsado totalmente el recubrimiento de las armaduras en las caras de menor dimensión. Estas armaduras aparecían pandeadas y su deformación hacia el exterior había llegado a romper los estribos.

Figura 17. Pandeo de armaduras y rotura de estribos en pilar de planta 8
Figure 17. Buckled bars and broken stirrups in an 8th storey column

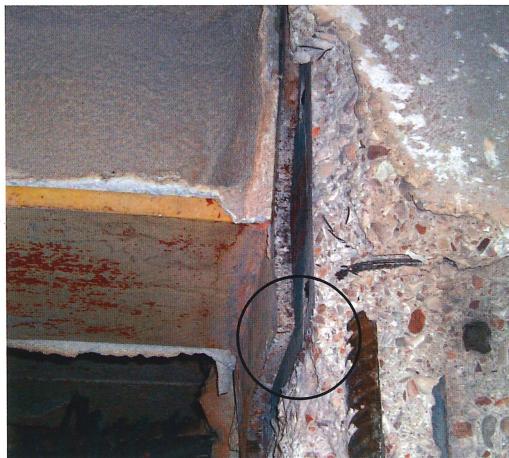
- The anchor plates between the composite beam steel forms and the columns were generally damaged, with substantial deformation on the lower side.

A subsequent inspection of the 14th (ceiling to the 13th), 15th and 16th storeys showed that 56% of the plate-anchor rod welds were broken and all the rest of the plates except one were bent. From the 13th storey down, 12.5% of the plates had broken welds and 47.5% were bent.

Figura 18. Rotura de soldadura en anclaje
Figure 18. Broken anchor weld

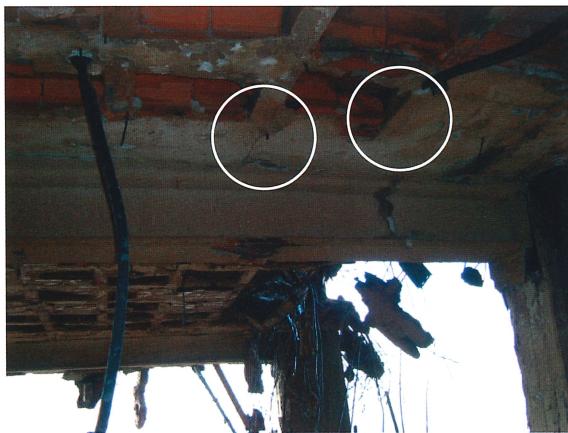
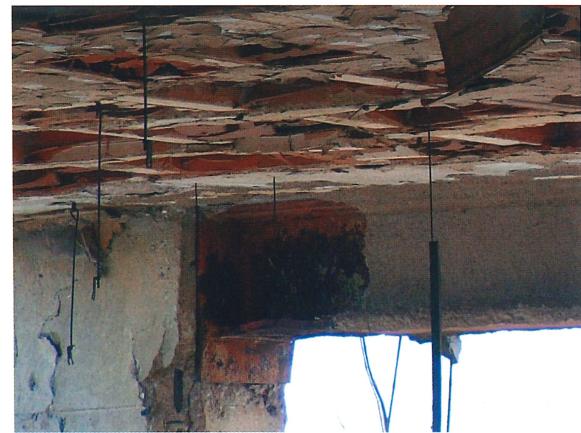
- The fireproofing, in turn, was observed to have performed very unevenly, with total or partial flaking on the lower wing or the web of several of the beams.
- As a general rule, the suspended ceilings caved in on all the storeys, and the pan forms had broken loose in many areas, particularly from the 17th storey up.
- As the pan forms detached the bottom of the ducts was often damaged, baring the concrete cover over the steel reinforcement on the lower side of the slab. In a number of areas, where the concrete cover had itself worked loose from the ribs in both directions, the reinforcement was visible and in some cases had become detached from the concrete.

- Además observamos que el revestimiento de protección contra el fuego se había comportado de forma muy irregular, habiéndose desprendido del patín inferior o del alma de la viga, total o parcialmente en varias ocasiones.

Figura 19. Daños o defectos en el revestimiento antifuego de los perfiles de las vigas mixtas
Figure 19. Damage or flaws in the fireproofing on composite beam sections

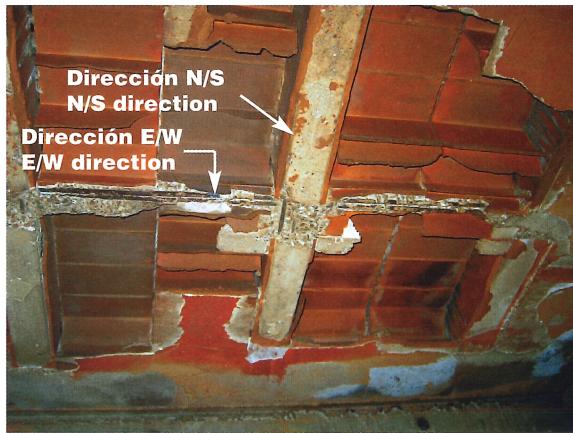
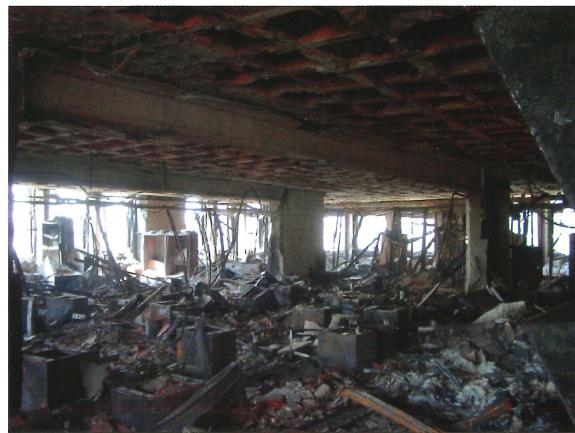
- Con carácter generalizado, los falsos techos se habían desmoronado en todas las plantas, siendo frecuentes las zonas con los fondos de bovedillas desprendidos, especialmente a partir de la planta 17, en que este síntoma se generalizaba.

Figura 20. Desprendimiento de falsos techos y fondo de bovedillas. Se aprecia la configuración del forjado reticular, con nervios ortogonales y bovedillas cerámicas.

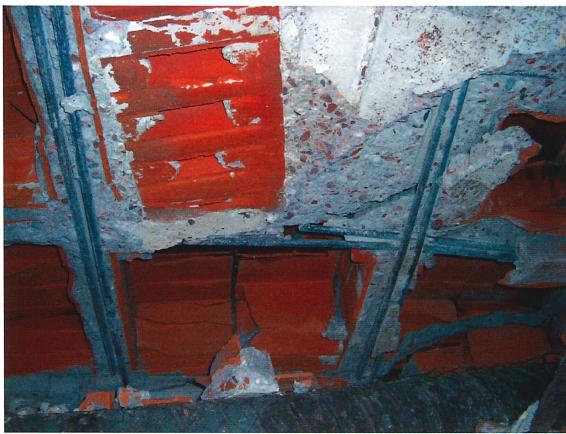
The fact that the concrete surface was not smoke-stained is an indication that the cover must have fallen off after the fire was extinguished, as the structure cooled.

- El desprendimiento de las bovedillas, había afectado frecuentemente al fondo de las canaletas, dejando al descubierto el recubrimiento de hormigón de las armaduras de la cara inferior. Por otra parte, el recubrimiento de hormigón se había desprendido a su vez, en algunas zonas, en los nervios de ambas direcciones, dejando a la vista las armaduras que, en alguna ocasión, habían llegado a descolgarse del hormigón.

Figura 21. Desprendimiento del recubrimiento de la armadura positiva.
Figure 21. Detached concrete cover, bared positive reinforcement

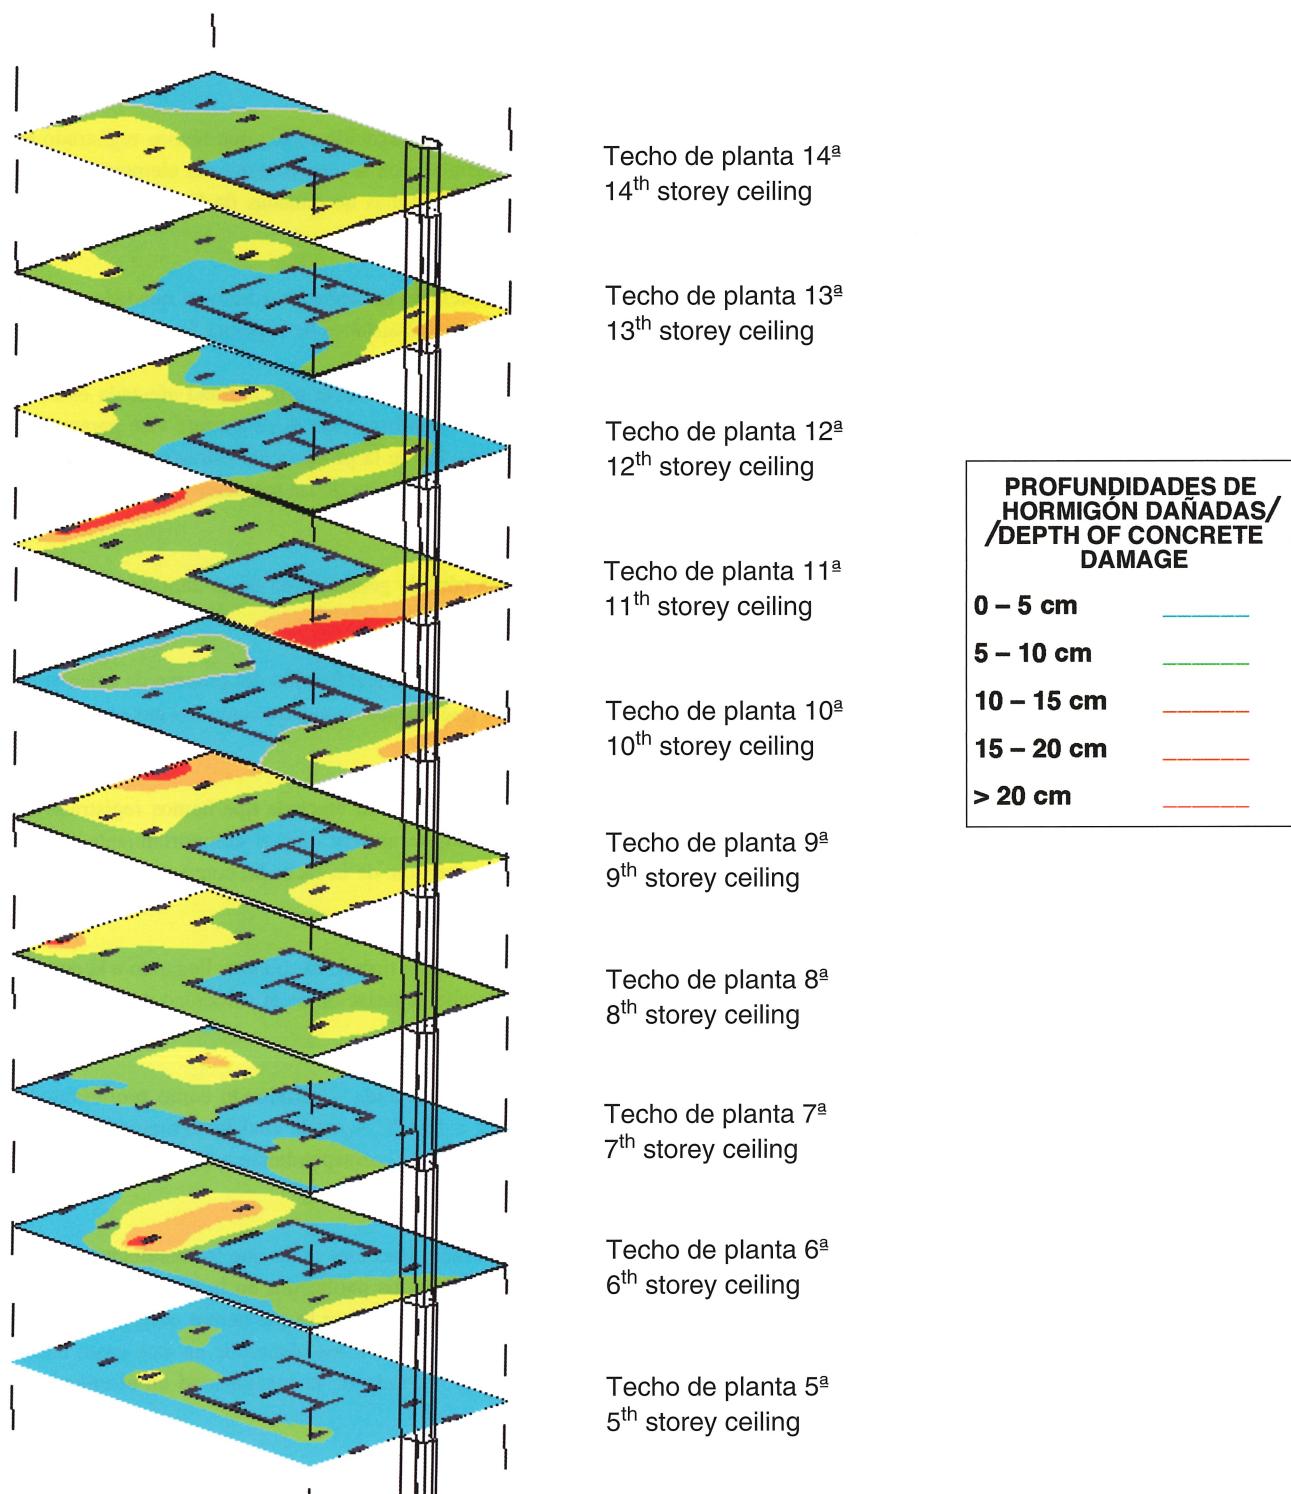
En la Figura 32 representamos los valores obtenidos en la estimación realizada de la profundidad de la capa de hormigón en la que la resistencia a compresión ha podido verse afectada de forma irreversible.

Figura 32. Profundidades estimadas de la capa de hormigón equivalente dañada en el techo de las plantas inferiores
Figure 32. Estimated depths of equivalent concrete damage in lower storey ceilings
