CUADERNOS INTEMAC

Un resumen de las investigaciones realizadas en Intemac
sobre armaduras de hormigón armado

A summary of Intemac research on reinforcement bars

N.º 22

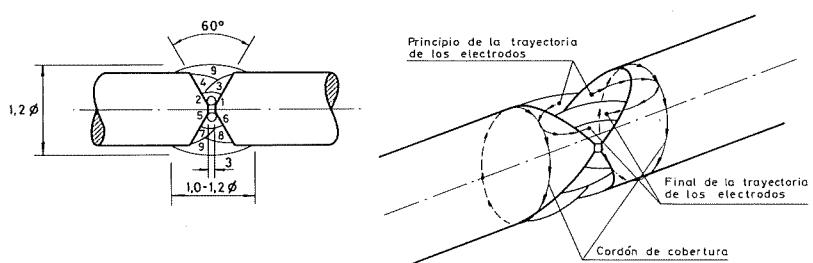
Fig. 1-1

Butt, organized as indicated in Fig. 1-1, and lap welding were tested. Different research steps are shown in figures 1-1 to 1-5.

Se ensayaron soldaduras a tope, con la preparación y secuencia de soldeo indicados en la Figura 1-1 y ensayos de solape centrado y excéntrico. Las figuras 1-1 a 1-5 muestran diversos aspectos de la investigación.

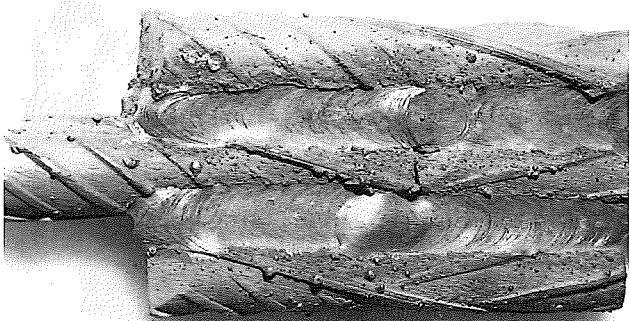
Fig. 1-2 Soldadura centrada con cubrejuntas
Fig. 1-2 Direct lap welding for diameters

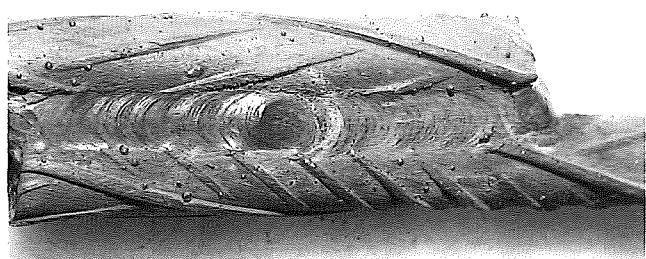
Fig. 1-3 Soldadura excéntrica para diámetros iguales o inferiores a 25mm
Fig. 1-3 Off-center welding for diameters equal to or less than 25 mm

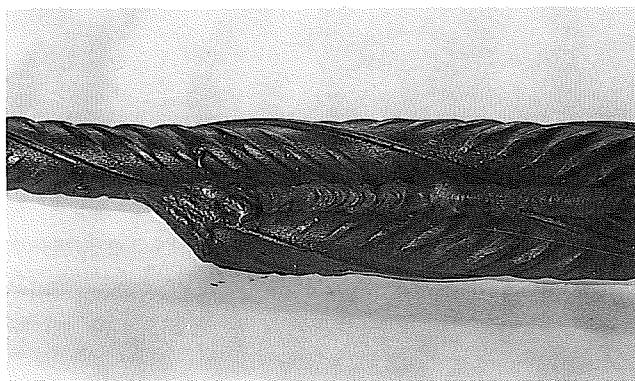
Fig. 1-4. Soldadura excéntrica para diámetros superiores para evitar el fenómeno de entalladura. Longitud aproximada del relleno: 1,5 ϕ .

Fig. 1-4. Off-center welding for diameters above 25 mm. Notice the electrode overlay to prevent the notching effect. Approximate overlay length: 1.0 ϕ .

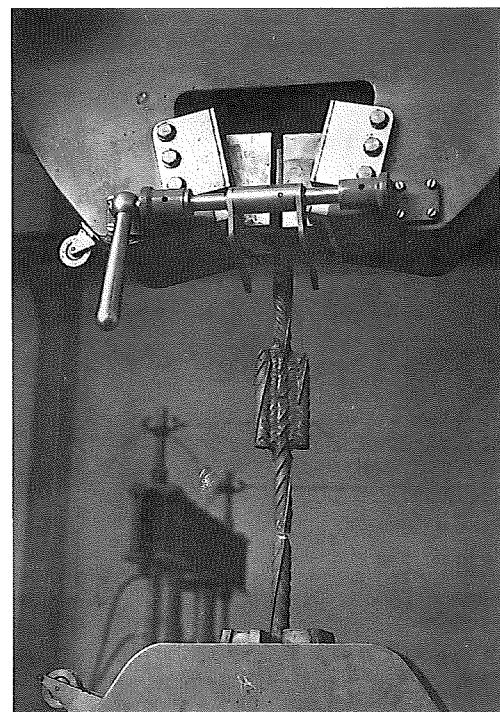
Fig. 1-5. Ejecución de ensayo de rotura a 25 mm donde se aprecia el relleno con electrodo con soldadura centrada con cubrejuntas.

Fig. 1-5. Test to failure of a centered strap weld

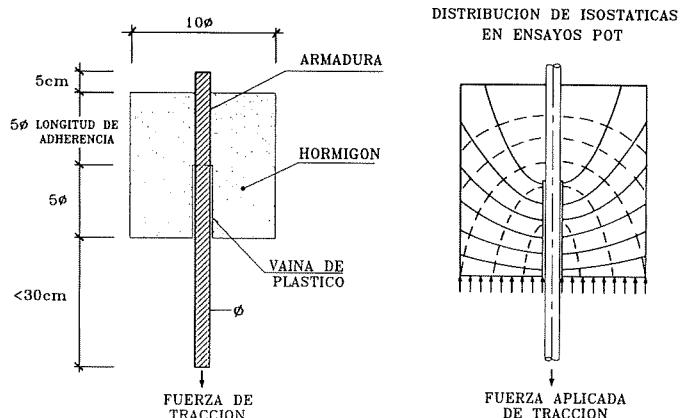
Fig. 3-1 Ensayo de pull-out o arrancamiento

Fig. 3-1 Pull-out test

The Pull-Out Test is the simplest method to determine the force required to pull-out a concrete embedded bar. A pulling force is applied to a bar encased in a concrete block; the bonding length is equal to 5 diameters (see Figure 3-1). The length of bar subject to bonding stresses is compressed by the isostatic system that is induced, but this does not happen in actual practice (*). In addition to possible overestimation of results, concrete failure due to test piece splitting may occur before the bond fails.

El Ensayo de Pull-Out o arrancamiento es el procedimiento más simple para medir la resistencia al arrancamiento de una barra embebida en el hormigón. Consiste en aplicar un esfuerzo de tracción a una barra hormigonada en un cubo de hormigón, con una longitud adherente de 5ϕ (véase Fig. 3-1). El sistema de isostáticas que se produce comprime la zona de la barra sometida a tensiones de adherencia, lo cual no ocurre en la realidad (*). Además de la posible sobrevaloración de los resultados, se puede producir la rotura del hormigón por hendimiento (splitting) de la probeta, antes de producirse la rotura por adherencia.

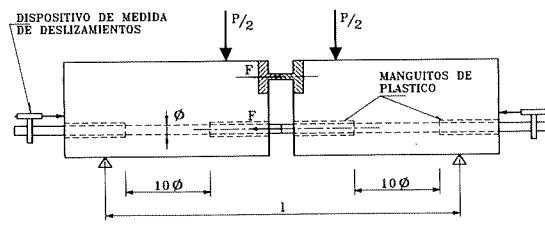
Fig. 3-2 Ensayo de adherencia por flexión (BEAM-TEST)
Fig. 3-2 Bond tested through bending (BEAM-TEST)

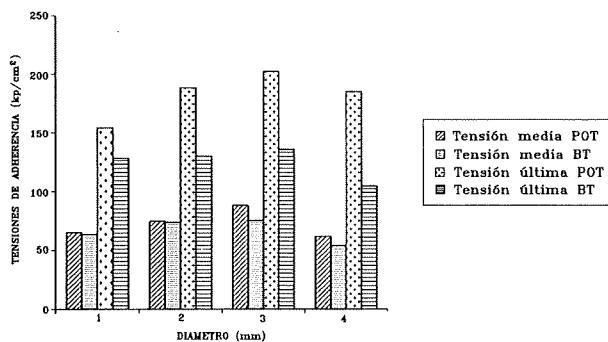
Fig. 3-4 Resumen de resultados
Fig. 3-4 Summary of results

- The repeatability of the test carried out in the same laboratory (same instruments, test piece and operators) was virtually identical for both methods with scattering of 13%.
- Reproducibility between laboratories (same test piece) was also similar for both methods, with scattering on the order of 18%. Significant differences in failure loads and pattern were found by the pull-out tests performed in different laboratories.
- The mean bond stresses T_m were virtually the same in both methods and differences increased with the diameter. Ultimate stresses T_u were higher in Pull-Out Tests (see Figure 3-4).

- La repetibilidad del ensayo dentro de un mismo laboratorio (mismo instrumental, muestra y operarios) es prácticamente idéntica en ambos métodos, y produce dispersiones del 13%.
- La reproducibilidad entre laboratorios (misma muestra) es también similar en ambos métodos, obteniéndose dispersiones del orden del 18%. En el caso del Pull-Out hubo diferencias significativas en el caso de la forma y tensión de rotura ocurridas en los diferentes laboratorios.
- Las tensiones medias de adherencia τ_m son prácticamente coincidentes en ambos métodos, apareciendo una diferencia mayor al aumentar el diámetro. Las tensiones últimas τ_u son superiores en el Ensayo de Pull-Out (véase Fig. 3-4).

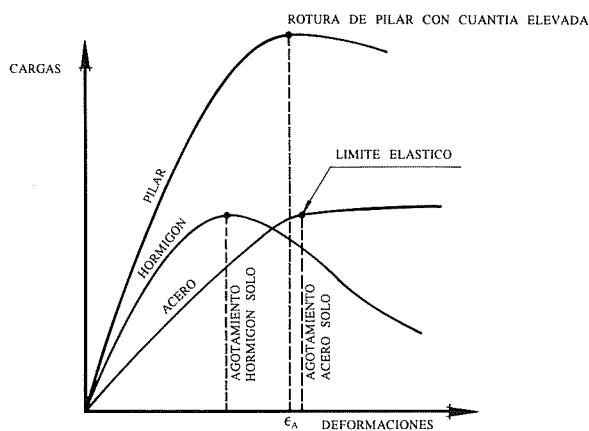
Fig. 4-1. Comportamiento de un pilar de hormigón armado bajo esfuerzo axial
Fig. 4-1. Performance of reinforced concrete column loaded axially

The theoretical performance of reinforced concrete supports subject to an axial force is shown in the diagram in Figure 4-1. For each strain condition, the load bearing on the column is equal to the added loads supported by the concrete and the steel, which are determined on the basis of the respective diagrams, whereby the maximum load is shown for the strain at which the sum total is maximum, even when the concrete has not reached its maximum value.

En esquema el comportamiento teórico de un soporte de hormigón armado sometido a esfuerzo axial es el que puede verse en la Fig. 4-1. Para cada estado de deformaciones, la carga soportada por el pilar se compone, aditivamente, de las correspondientes al hormigón y al acero, determinadas a través de sus diagramas correspondientes. El valor máximo se obtendrá para aquella deformación en la que la suma sea máxima, aunque el hormigón no se encuentre en su valor máximo.

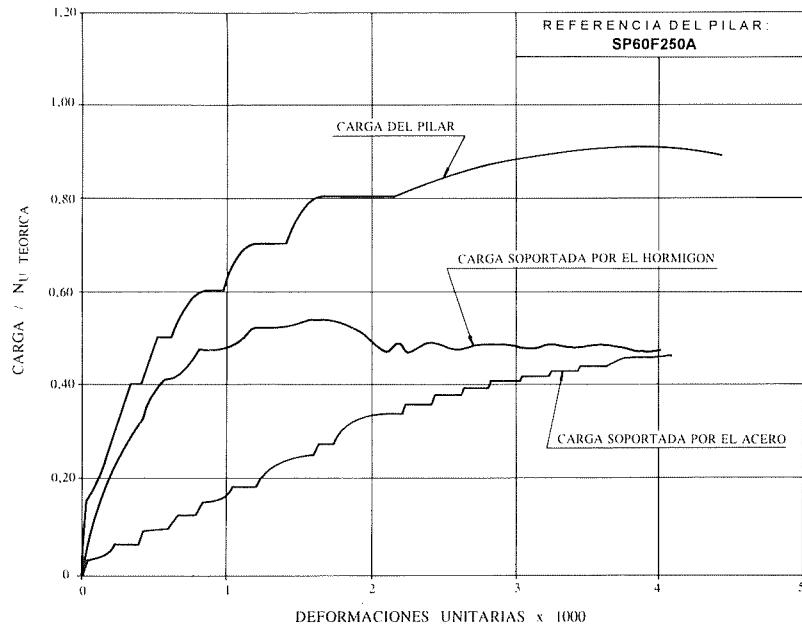
Fig. 4-2 Diagrama cargas-deformaciones obtenido en el ensayo de un pilar
 Fig. 4-2 Stress-strain diagram from a tested column

LVDT transducers were applied to the columns to determine shortenings of the four faces. Another automatic system for date acquisition recorded all the values read (load included). Figure 4-2 shows one of the registered load-strain diagrams; a detail of a failure is given in 4-3.

Los pilares se instrumentaron con transductores LVDT para medir los acortamientos en sus cuatro caras, registrando todas las medidas (incluida la carga) mediante un sistema automático de adquisición de datos. En la Figura 4-2 puede verse uno de los diagramas cargas-deformaciones obtenido, y en la Figura 4-3 un detalle de una rotura.

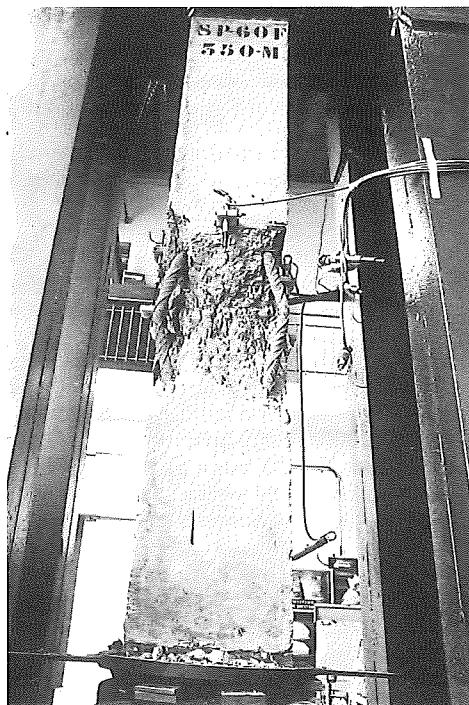
Fig. 4-3 Rotura de un pilar
 Fig. 4-3 Column failure

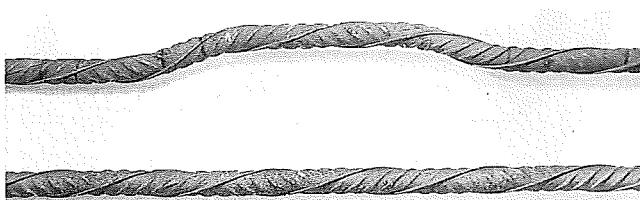
Fig. 5-1. Ondulación provocada en $\phi 25$
Fig. 5-1. Induced buckling in 25 ϕ

The effects of faults in bars, sometimes due to improper straightening, were also studied. The defects shown in figures 5-1 and 5-2 were tested in bars of 16 and 25 mm ϕ . The ultimate yield strength of the bars approached 5500 kp/cm², i.e., 10% higher than the rated value and, in the final analysis, this increased the abnormal stresses induced by the defects under study.

El plan de investigación tuvo por objeto el estudio de la influencia de defectos que a veces, por enderezado defectuoso, se producen en las barras. Se investigaron sobre barras de $\phi 16$ y $\phi 25$ mm con los defectos que se indican en las figuras 5-1 y 5-2.

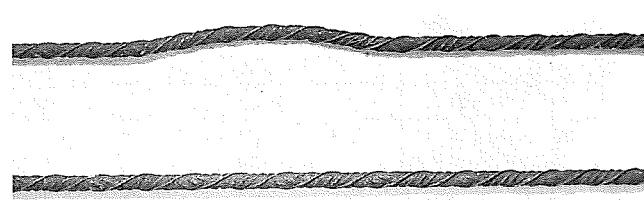
Fig. 5-2. Ondulación provocada en $\phi 16$
Fig. 5-2. Induced buckling in 16 ϕ

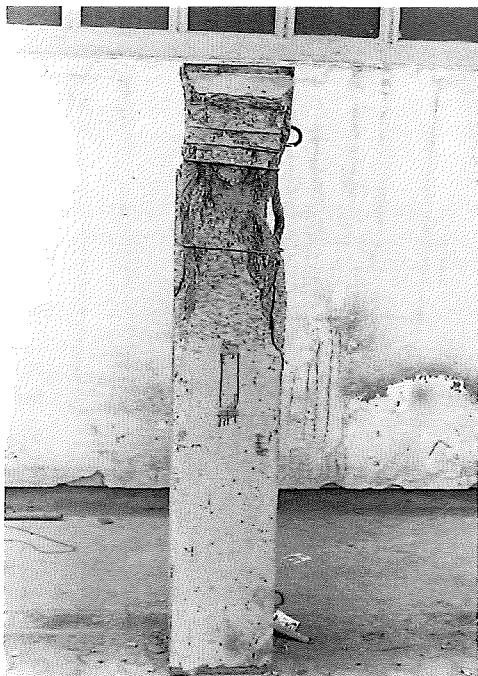
Fig. 5-3 Rotura del pilar PN-2
Fig. 5-3 Failure of PN-2 column

On the one hand, tests were run on life size columns 1.80 m high with cross-sections 30 x 30 cm, reinforced with 4 bars 16 and 25 mm ϕ , depending on the conditions. The above defect was present in one of the four bars, located in such a way that the plane of the middle fibre of the strained bar was parallel to one face and the tensile strain side was closer to the face of the column. (Worst scenario). Similar columns with deviation-free bars were also built and tested. Column condition after testing is shown in figures 5-3 and 5-4.

Por un lado se ensayaron, a escala real, pilares de 1.80 m de altura y sección 30x30 cm armados con 4 barras de los diámetros $\phi 16$ y $\phi 25$ mm, según los casos. Una de las cuatro barras presentaba el defecto mencionado, de forma que el plano de la fibra media de la barra deformada era paralelo a una cara, con la deformación aumentando el recubrimiento. (Posición más desfavorable). También se fabricaron y ensayaron pilares análogos pero sin deformación ninguna en las barras. Las figuras 5-3 y 5-4 muestran el aspecto de los pilares una vez ensayados.

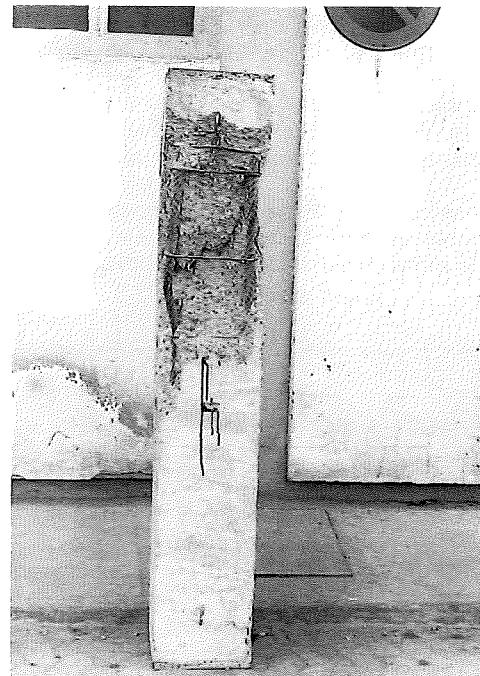
Fig. 5-4 Rotura del pilar PN-3
Fig. 5-4 Failure of PN-3 column

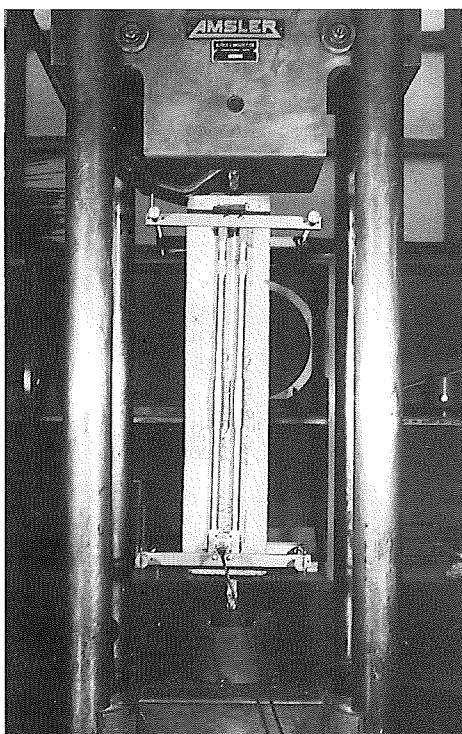
Fig. 5-5 Ensayo a Tracción. Vista general
Fig. 5-5 Tensile Test. General setup

In addition, to simulate bending and tensile stresses, members reinforced with both defective and defect-free bars of the above diameters were subject to tensile tests. (Figures 5-5 and 5-6).

Análogamente, y para simular el efecto en flexión y en tracción, se ensayaron piezas en tracción armadas con barras de los diámetros mencionados, con y sin defectos. (Figuras 5-5 y 5-6).

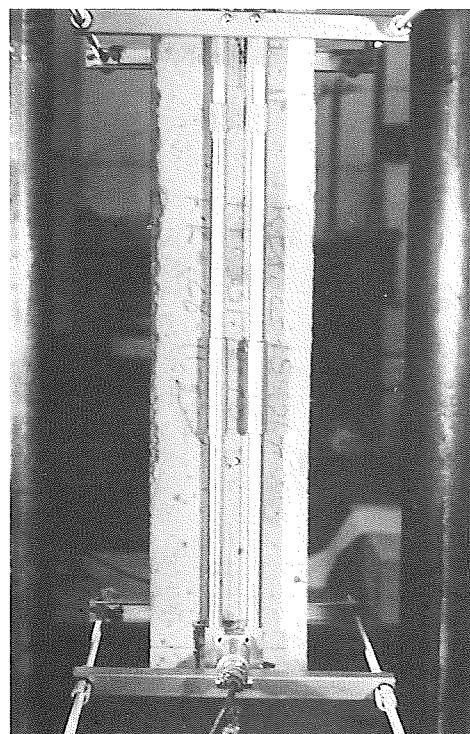
Fig. 5-6 Ensayo a Tracción. Detalle de la colocación del extensómetro
Fig. 5-6 Tensile Test. Detail of extensometer (strain gauge) placement

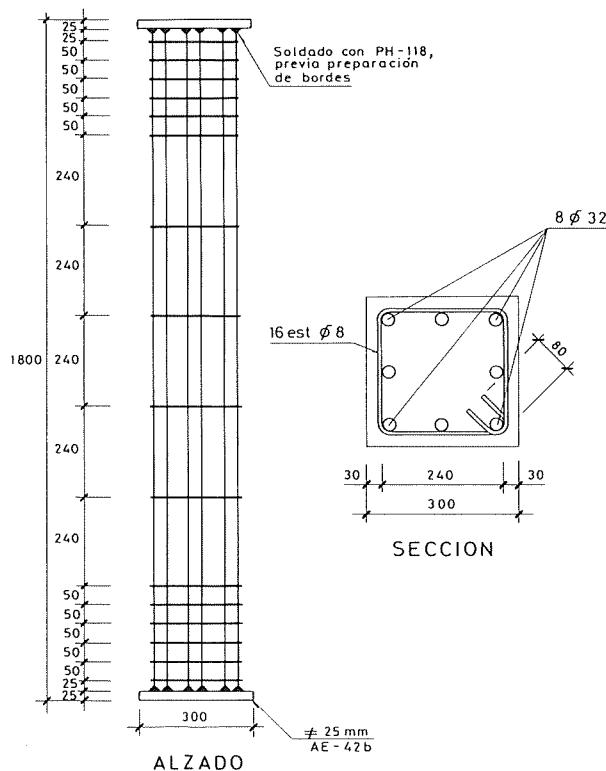
Fig. 6-1

The reinforcement layout is shown in figures 6-1, 6-2 and 6-3. It will be noted that four wooden rods were used to hold the stirrups in place in series C, whose reinforcement layout scheme is shown in Figure 6-3. A drawing of the layout is given in Figure 6-4.

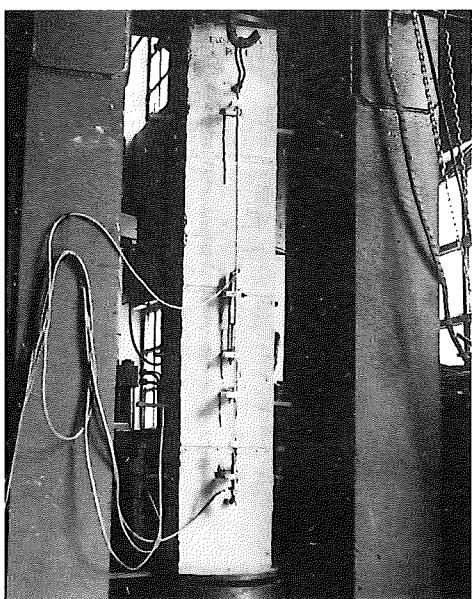
Fig. 6-5 Montaje del ensayo (en pilar serie E)
Fig. 6-5 Test setup (in series E columns)

A 600-ton press, fitted with electronic load and strain controls, was available for testing the 32 columns to failure. The test setup is shown in Figure 6-5. Two procedures were used to read strains. One device had a 1200-mm base transducers while the other used a 200-mm base and an electronic extensometer (strain gage).

Los 32 pilares se ensayaron a rotura en una prensa de 600 t con control electrónico de cargas y deformaciones. En la Figura 6-5 se indica la disposición de ensayo. Las deformaciones se midieron por dos procedimientos. Uno, con transductores y base 1200 mm y otro con un extensómetro electrónico de 200 mm de base.

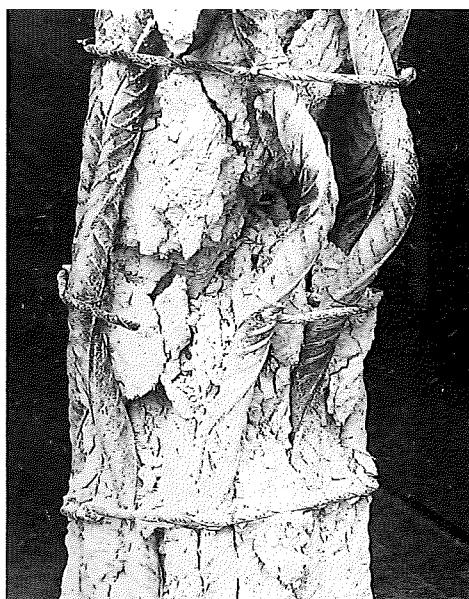
Fig. 6-6 Detalle de rotura de pilar de serie E (Pilar A-2). Obsérvese rotura del estribo
Fig. 6-6 Detail of series E column failure (column A-2). Notice stirrup failure

The failure of one column in series E is shown in Figure 6-5, where a failed stirrup can be seen. Failures in series B or E members are shown in figures 6-6 and 6-7. A failed series D column (exposed) is shown in Figure 6-8.

La Figura 6-5 muestra la rotura de un pilar de la serie E. Obsérvese la rotura del estribo. Las figuras 6-6 y 6-7 muestran roturas de la serie B y E. La Figura 6-8 muestra una rotura de la serie D (sin recubrimiento).

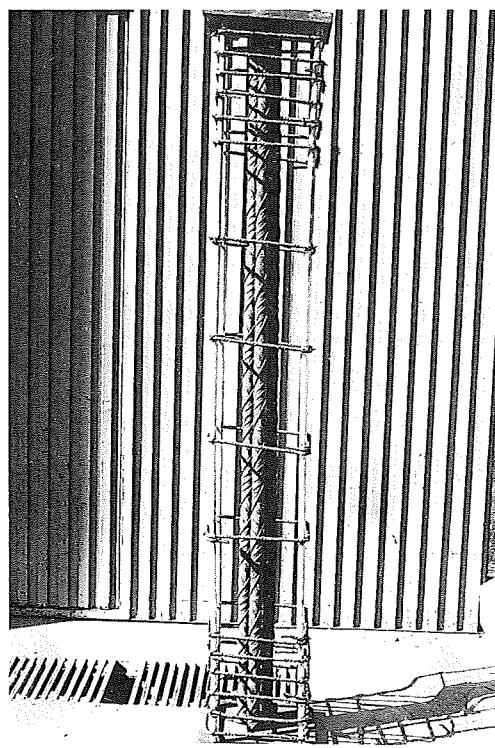
Fig. 6-4 Ferralla pilares serie D
Fig. 6-4 Series D column reinforcement

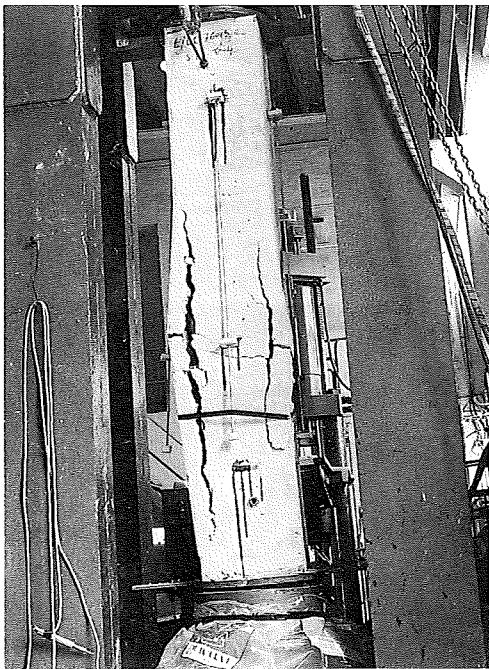
Fig. 6-7. Rotura de pilar de serie B (pilar B-4)
Fig. 6-7. Series B column failure (column B-4)

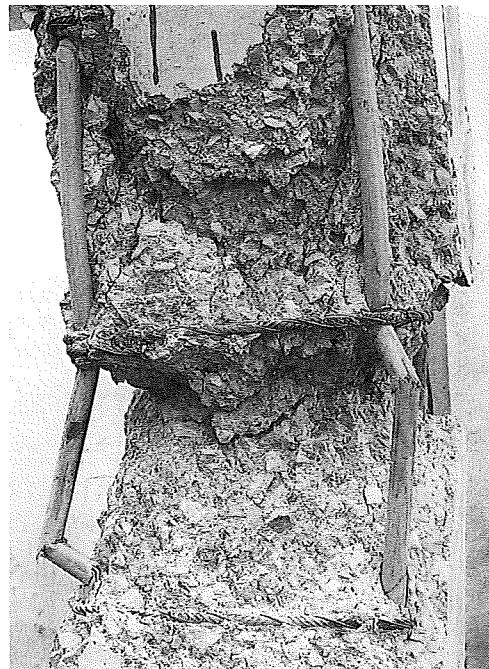
Fig. 6-8. Rotura de pilar de serie D (pilar D-4)
Fig. 6-8. Series D column failure (column D-4)

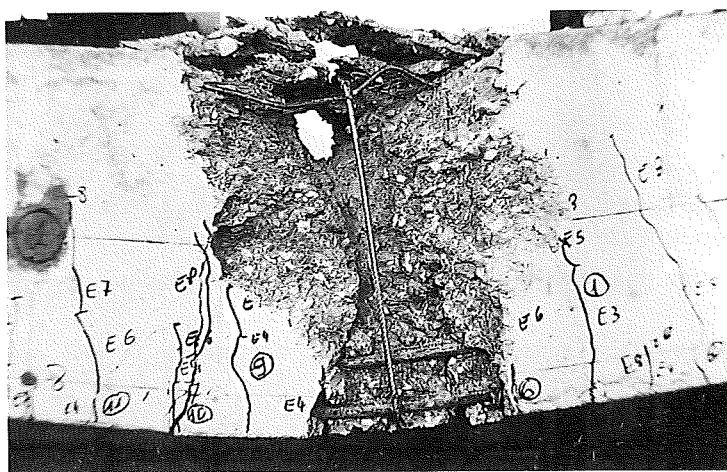
Fig. 7-3

La Figura 7-3 indica la rotura de la viga V2-OA.

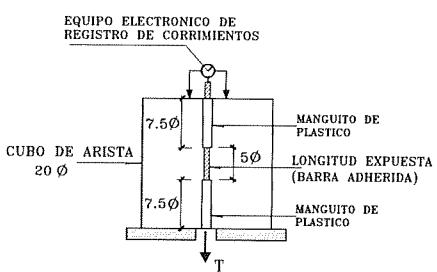
Fig. 8-1

Both plain (AEH 220) and corrugated (AEH 400 N) bars of 8 and 20 mm ϕ were used. A pull-out procedure to test bonding was applied but modified by the authors to prevent failure by splitting (Fig. 8-1).

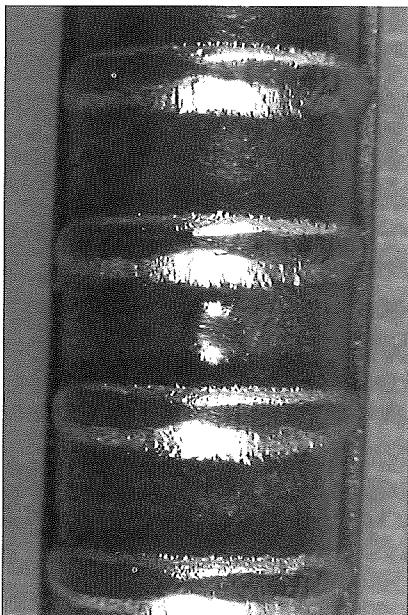
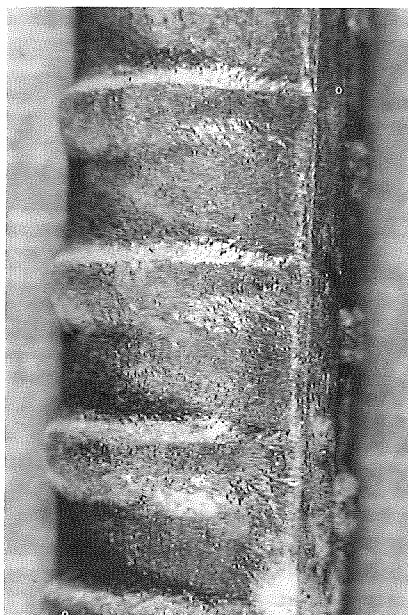
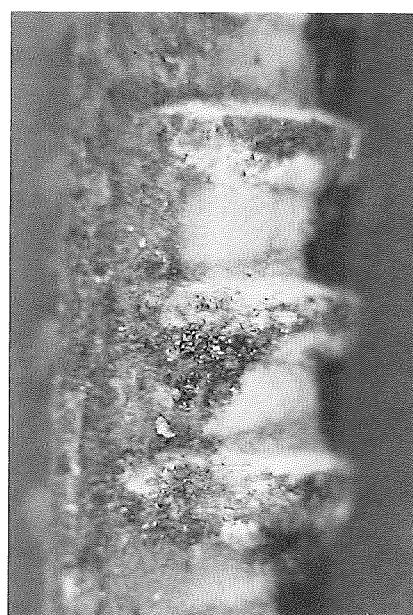
The "Standard", i.e., rust-free bars, and the slight and heavy rust conditions, in 20 mm ϕ corrugated bars, are shown in figures 8-2, 8-3 and 8-4.

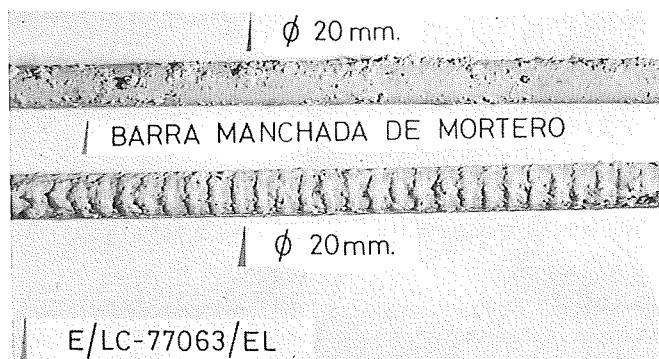
Fig. 8-5

Los estados manchados de mortero se indican en la Figura 8-5. La Figura 8-6 muestra el dispositivo de las vainas de plástico y la 8-7 el de ensayo.

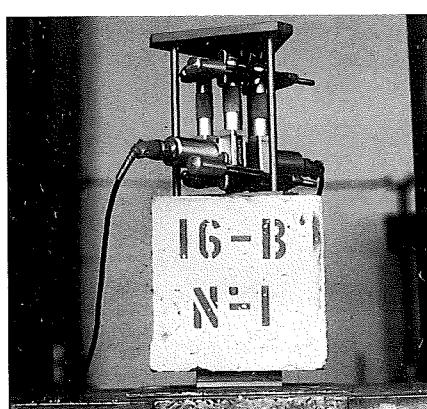
Fig. 9-1. Disposición del ensayo. Cubo de 200 mm de lado
Fig. 9-1. Test setup. 200-mm edge cube

En la investigación participaron laboratorios de Hungría, Alemania y Suecia, además de INTEMAC. Se ensayaron armaduras de diámetro 8, 12 y 16 mm, utilizando en ambos métodos una longitud adherente de 5 ϕ en todos los casos. En la Figura 9-1 puede verse la disposición de un ensayo.

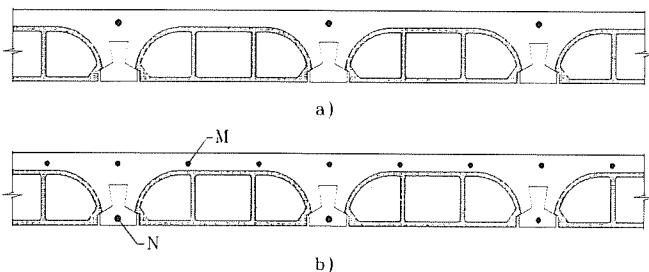
Fig. 10-1

The possible use of fabric in areas subject to negative moments was studied (Approach b) in Figure 10-1) instead of the traditional construction using one or two bars which is obviously satisfactory (Approach a) in Figure 10-1). Basically, the question was whether the tensile forces of bars set far from the medium plane of the joists, such as M (which may be 35/40 cm away from that plane), could be balanced by the compression forces in the rib N.

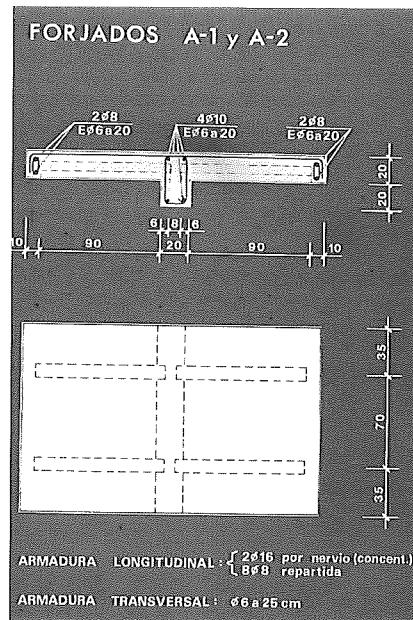
Fig. 10-2

Se materializó la zona de momentos negativos de un forjado, tal como se indica en la Figura 10-2.

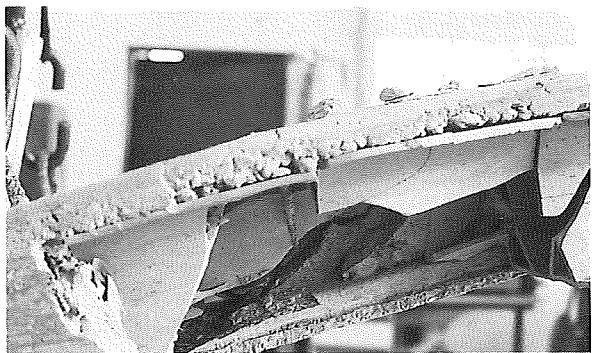
Fig. 10-5

Se empleó hormigón H-175. Las figuras 10-3, 10-4, 10-5 y 10-6 indican distintas fases del ensayo.

H-175 concrete was used. The different stages in the test are shown in figures 10-3, 10-4, 10-5 and 10-6.

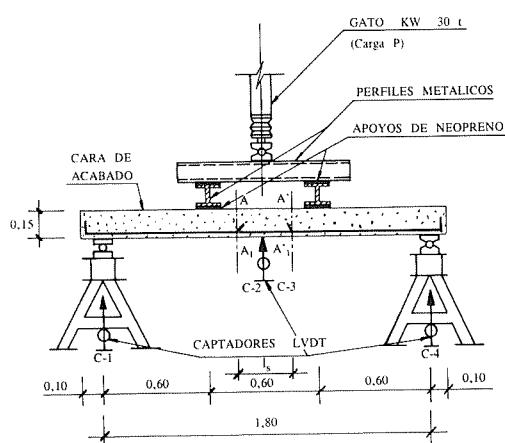
Fig. 11-2 Disposición del ensayo
Fig. 11-2 Test setup

Resultaron en total 20 losas. En la Figura 11-2 puede verse la disposición de ensayo adoptada. En la Figura 11-3 un detalle de uno de los ensayos realizados.

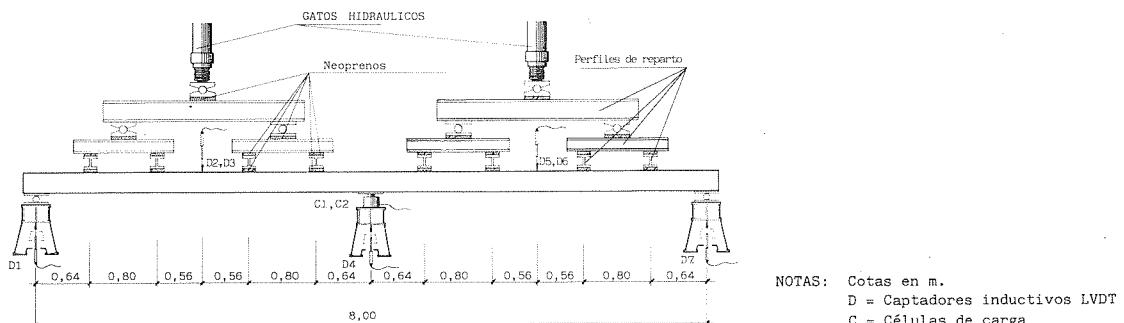
Fig. 12-1 Disposición del ensayo e instrumentación
Figure 12-1 Test setup and instrumentation

The test setup is given in Figure 14-1. The slab reinforcement defined above performed similarly in respect of positive and negative moments. As shown in the Figure, two hydraulic jacks were used to apply the load through a distribution system that followed a flexion moments law similar to that expected of a distributed load. Load cells were used to read the hyperstatic response and LVDT inductive transducers measured vertical downward displacements. The pattern of one of the failures is shown in Figure 12-2 and the respective load/moment diagrams of each one of the tested slabs in Figure 12-3.

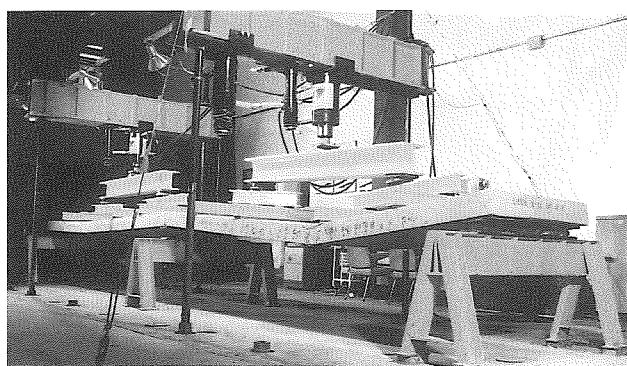
Fig. 12-2. Rotura de una losa **Fig. 12-2. Slab failure**

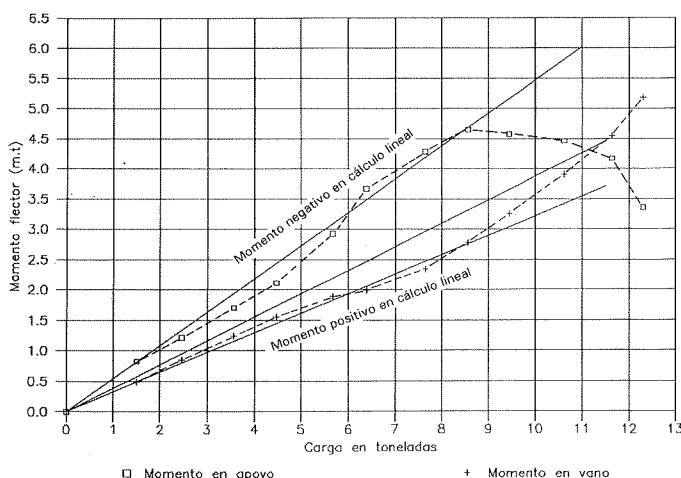
Fig. 12-3. Diagrama momentos-carga total

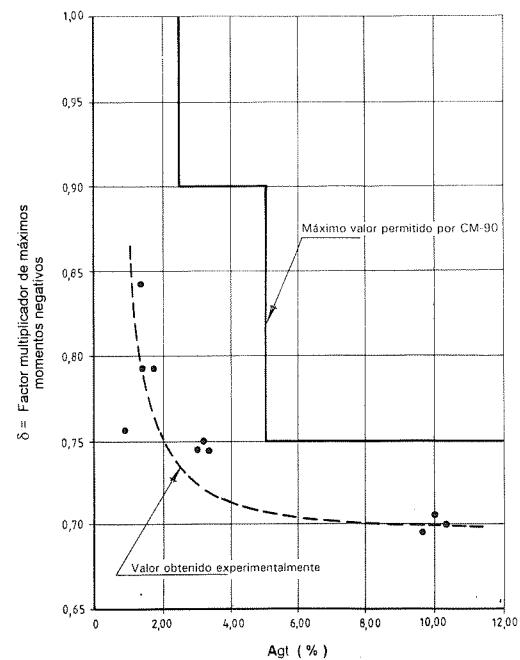
Fig. 12-4. Valor δ del coeficiente multiplicador aplicable a los máximos momentos negativos para el dimensionamiento

- La capacidad de redistribución de esfuerzos aumenta, de forma general, al aumentar la cuantía utilizada en el armado.
- Si definimos el coeficiente δ de redistribución como el valor por el que pueden multiplicarse los máximos momentos para dimensionar las secciones correspondientes, se detecta una influencia muy importante con el grado de ductilidad de las armaduras. En la Figura 12-4 puede verse la relación encontrada, así como los valores máximos permitidos por CM-90.

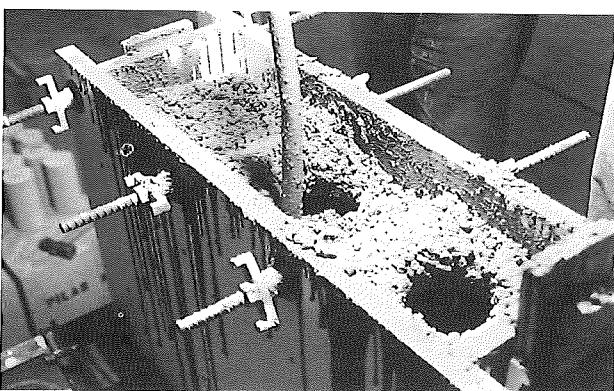
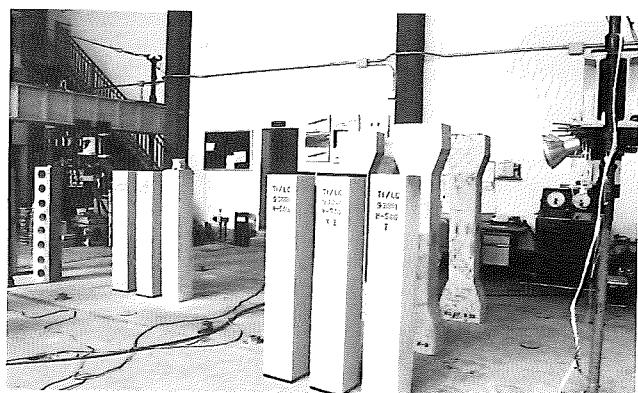
A total of nine columns, with cross-sections of 30x30 cm and 1.80 m long, were cast in an upright position (Figures 13-1 and 13-2).

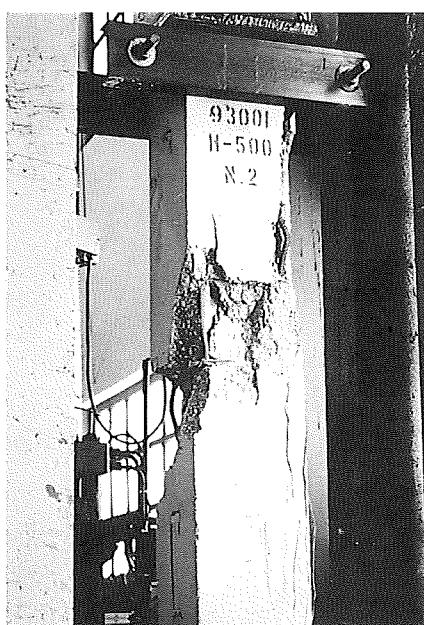
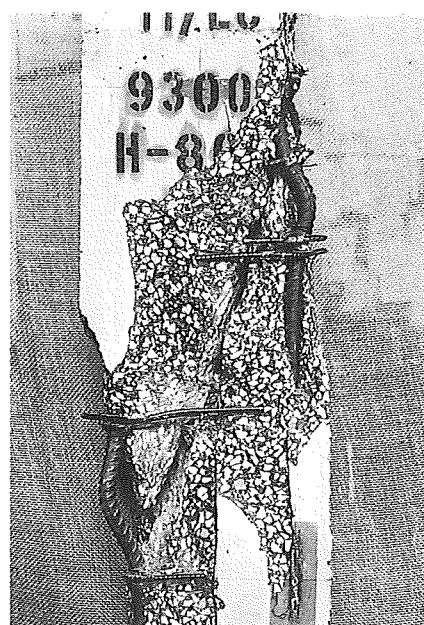
Se ensayaron a rotura en una prensa de 600 t con control electrónico de cargas y deformaciones. Las figuras 13-3 y 13-4 indican aspectos de las roturas alcanzadas.

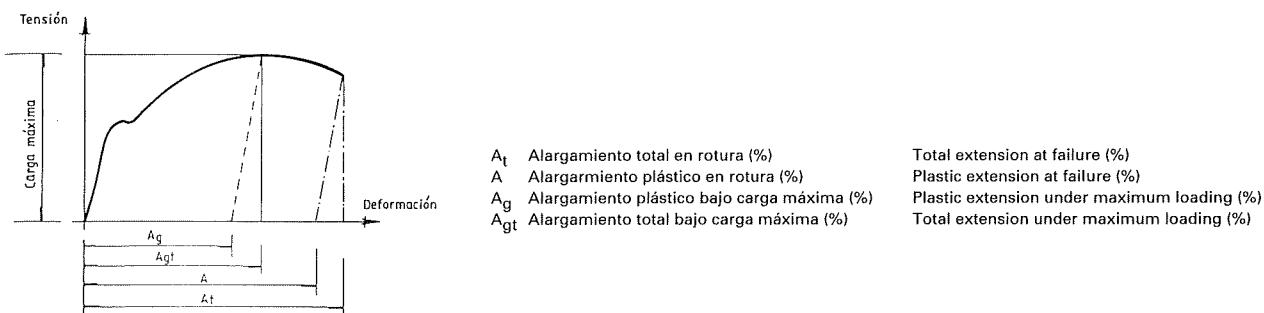
Fig. 14-1. Definición del alargamiento total bajo carga máxima
Fig. 14-1. Total extension defined under maximum loading

On the other hand, elongation readings under maximum loads are subject to some indetermination. A load/strain diagram from a steel tested piece, which shows the different strains, can be seen in Figure 14-1. Once the A_{gt} value is determined through direct extensometer readings, some indetermination of the maximum load value is found which may lead to the situation shown in Figure 14-2, where two quite similar steels show different A_{gt} values.

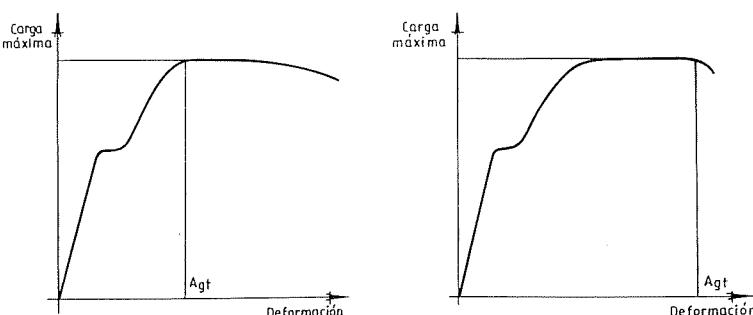
Fig. 14-2. Ejemplo de anomalía en la determinación de A_{gt}
Fig. 14-2. Illustration of an abnormal condition in A_{gt} determination

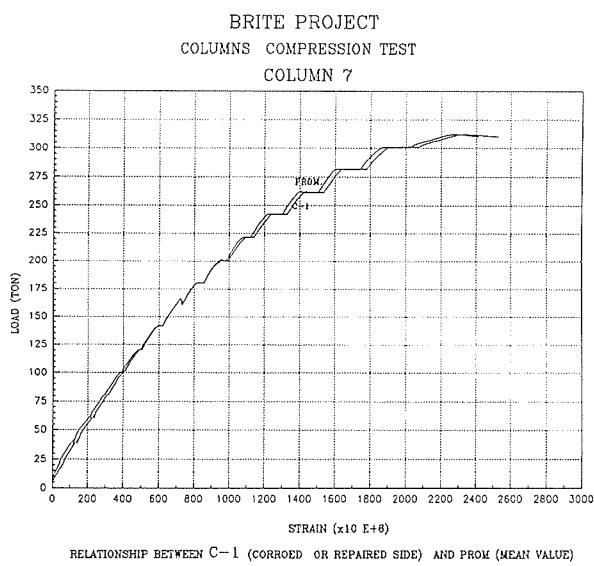
Fig. 15-5. Diagrama carga-deformación obtenido en el ensayo de un pilar
Fig. 15-5. Load-strain diagram from a column test

Some of the results are shown in figures 15-4 and 15-5. The compressive test on one of the columns is illustrated in Figure 15-6.

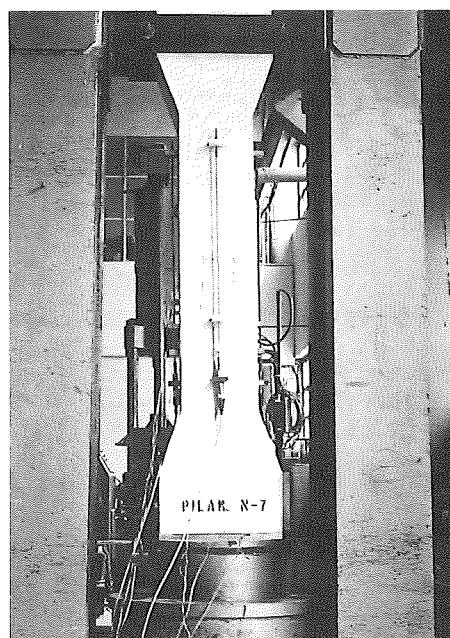
Fig. 15-6. Ensayo a compresión de un pilar
Fig. 15-6. Compressive testing of a column

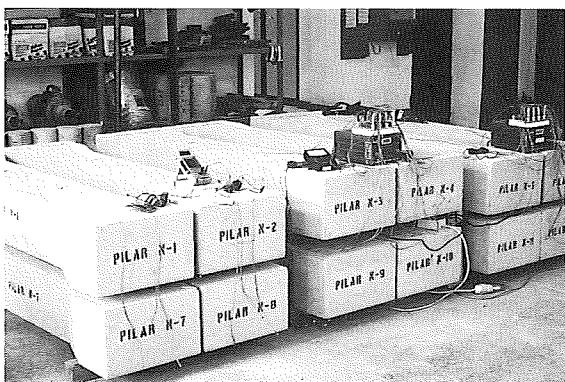
Fig. 15-1. Inducción de la corrosión de pilares mediante corriente impresa.
Fig. 15-1. Rust induced by the impressed voltage in columns

Los pilares fueron monitorizados para medir potenciales de corrosión, comportamiento de la reparación, temperaturas y otras variables. En las figuras 15-1, 15-2 y 15-3 pueden verse algunos de los aspectos comentados.

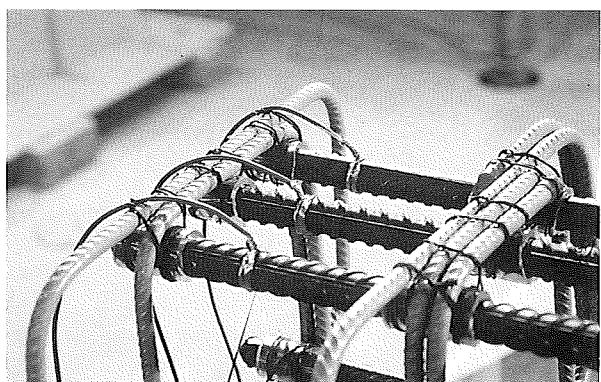
Fig. 15-2. Instrumentación de potenciales de corrosión
Fig. 15-2. Instrumentation to read rust potentials

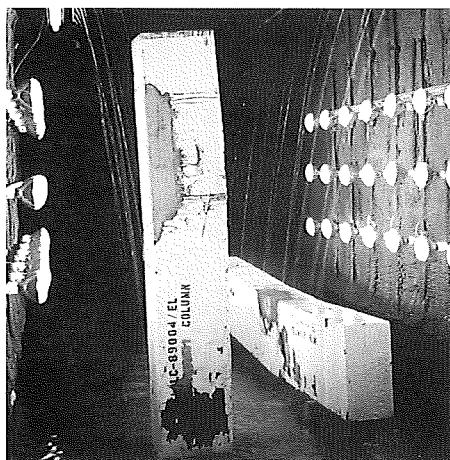
Fig. 15-3. Cámara de corrosión acelerada
Fig. 15-3. Chamber for accelerated rusting

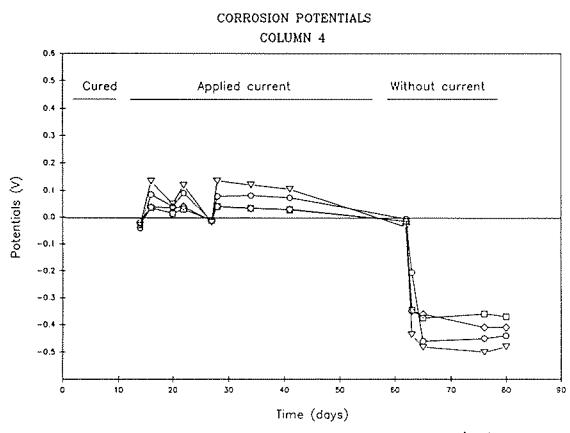
Fig. 15-4. Variación de potenciales de corrosión en un pilar
Fig. 15-4. Changes in rust potentials in a column
