Diagnosis estructural y rehabilitación de edificios históricos

Structural diagnosis and rehabilitation of historical buildings

Prof. Dr. Giorgio Macchi

DIAGNOSIS ESTRUCTURAL Y REHABILITACION DE EDIFICIOS HISTORICOS (*)
STRUCTURAL DIAGNOSIS AND REHABILITATION OF HISTORICAL BUILDINGS (*)

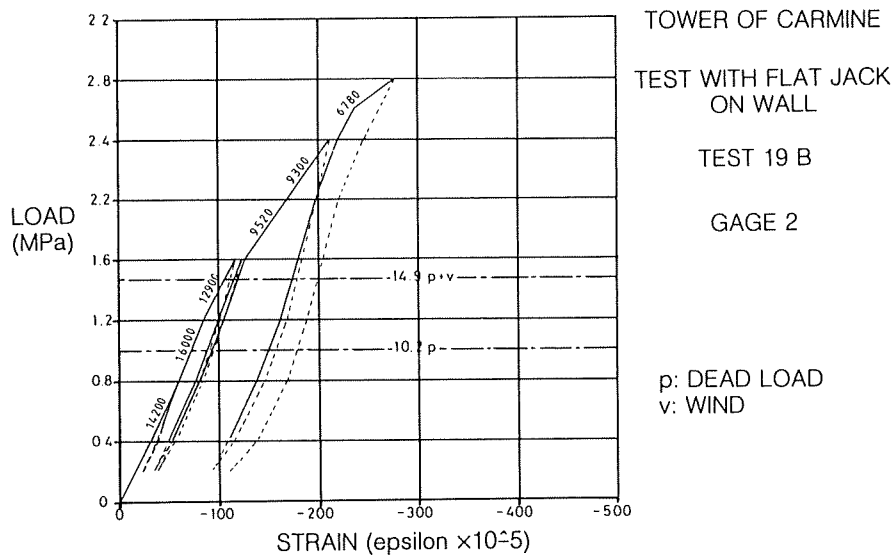
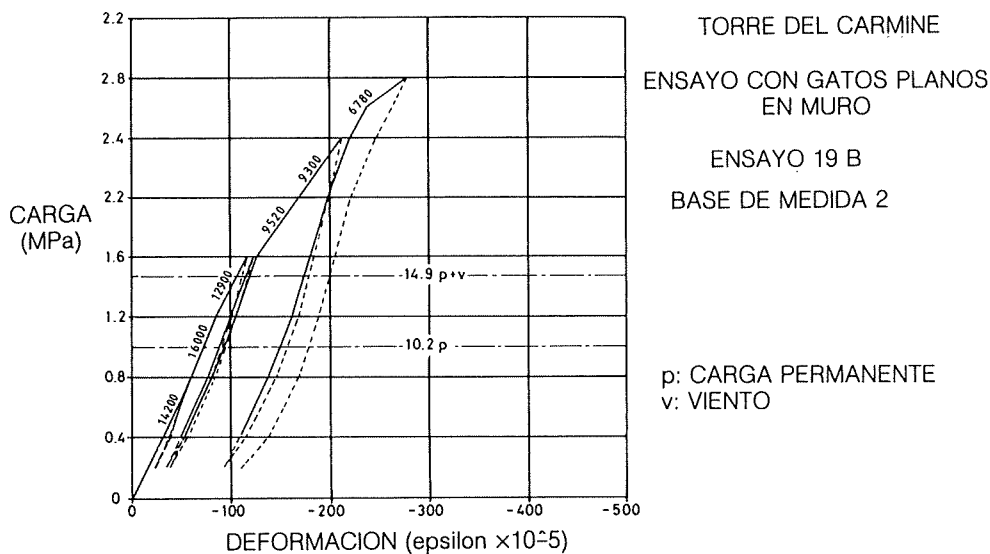
FIGURE 1

Campanile del Carmine. Stress-strain diagram obtained on site with double flat jacks. The levels represented by a discontinuous line show the state of stress for dead load (p) and wind (v). The test shows a good margin against permanent deformations.

Torre del Carmine. Diagrama tensión-deformación obtenido in-situ con gatos planos dobles. Las líneas discontinuas indican el estado tensional para carga permanente (p) y viento (v). El ensayo muestra un margen suficiente frente a deformaciones permanentes.

The flat jacks may therefore be again useful: their application in a cut (unfortunately not more than 200 mm from the surface) provides the existing state of stress; several applications showed that the results are very regular when the masonry is regular and uniform (e.g. Carmine Belltower in Pavia); otherwise, dangerous stress concentrations have been found. See Fig. 1, 2 and 3.

Aquí los gatos planos pueden resultar útiles una vez más: su aplicación en el interior de un corte (que desafortunadamente no puede estar a más de 200 mm de la superficie) proporciona el estado tensional existente. Algunas aplicaciones muestran resultados muy homogéneos cuando la albañilería es uniforme y regular (como en el caso del Campanario de Carmine en Pavia); por otra parte se han localizado concentraciones peligrosas de esfuerzos. (Ver figs. 1, 2 y 3).

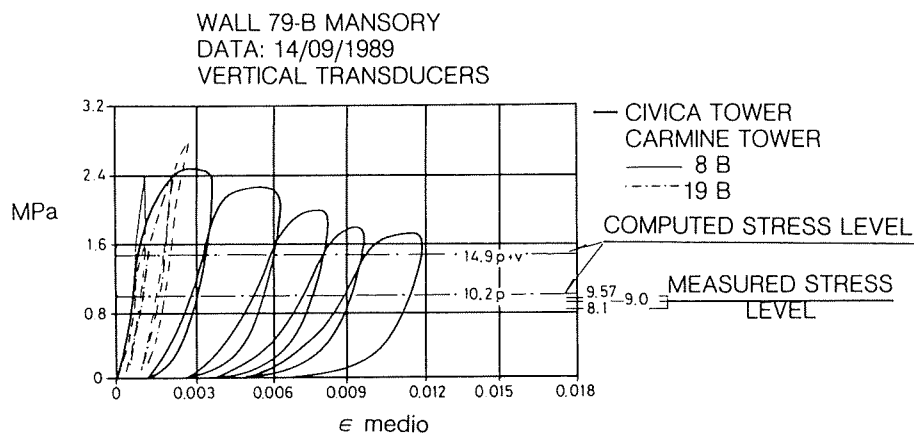
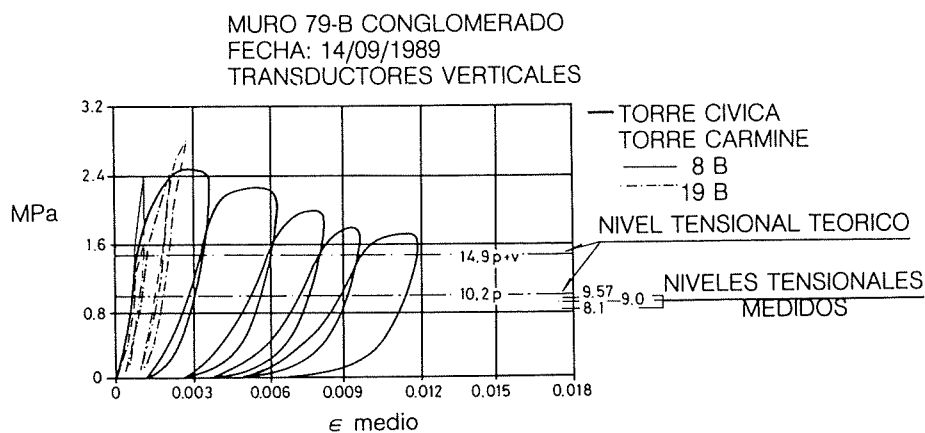
FIGURE 3

Campanile del Carmine. Computed stress Level and measured stress level (—•—•—; flat jacks) compared with the stress-strain diagram obtained by laboratory tests on the masonry of the collapsed Civic Tower.

Torre de Carmine. Nivel tensional teórico y nivel tensional medio (—•—•—; gatos planos) comparado con el diagrama de tensión-deformación obtenido mediante ensayos de laboratorio sobre la fábrica de la Torre Civica colapsada.

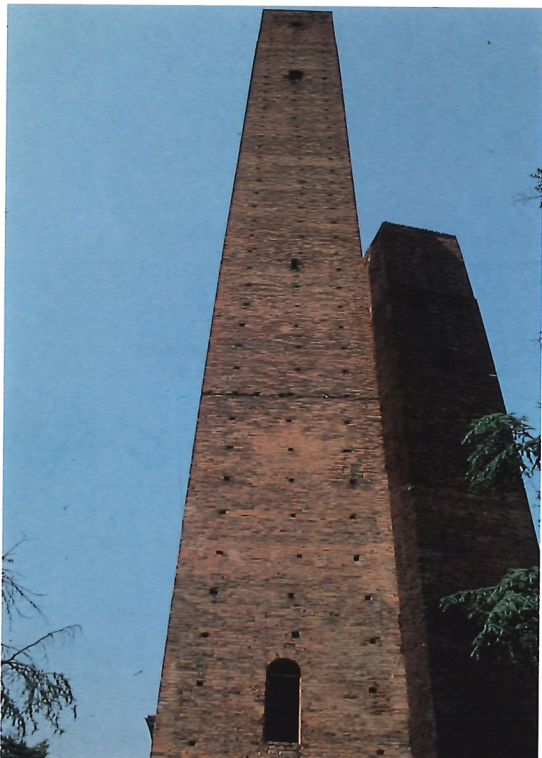
Foto 1. Pavia. Las Torres Medievales de la Universidad (Maino y Fraccaro).

Photo 1. Pavia. The medieval Towers of the University (Maino and Fraccaro).

Historical studies may add precious information on previous damages already repaired in the past, and alterations of the original material and structurally resistant parts (See Photo 1).

Los estudios históricos pueden aportar una información valiosa de daños anteriores que ya han sido reparados, y de las alteraciones en el material original y en los elementos estructurales (Ver Foto 1).

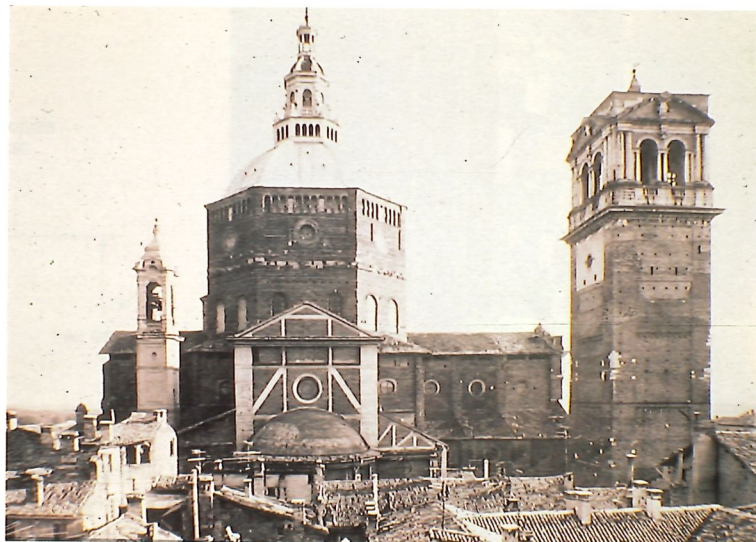
Foto 2. La Catedral y la Torre Civica colapsada en Pavia en 1989.

Photo 2. The Cathedral and the Civic Tower collapsed in Pavia in 1989.

Another outstanding case has been the extensive series of tests performed on the Middle Age masonry of the Civic Tower which collapsed on the 17th February 1989 in Pavia. The size of the walls, having a thickness of 2,800 mm, and the particular structure (made with two brick facings and an infill of a poor conglomerate of rubble and brick ruins connected with a lime mortar) suggested to perform two full scale tests on blocks of the size of 1,800 × 3,000 × 700 mm. The test have been made in the Structural Laboratory at the University of Pavia, and have been followed by several tests of smaller blocks (See Photo.2, 3, 4).

Otro caso a destacar es la serie de ensayos realizados sobre la fábrica de la Torre Municipal Medieval en Pavia, que se derrumbó el 17 de febrero de 1989. Por el tamaño de los muros, de un grosor de 2.800 mm, y su estructura particular (hecha con dos capas de ladrillo y un relleno de un conglomerado pobre, de *escorbros* y ladrillos con mortero de cal) fue necesario realizar dos ensayos completos sobre bloques de 2.800 × 3.000 × 700 mm. Los ensayos fueron realizados en el Laboratorio Estructural de la Universidad de Pavia, y se completaron con otros ensayos sobre bloques de menor tamaño (Ver Fotos 2, 3, 4).

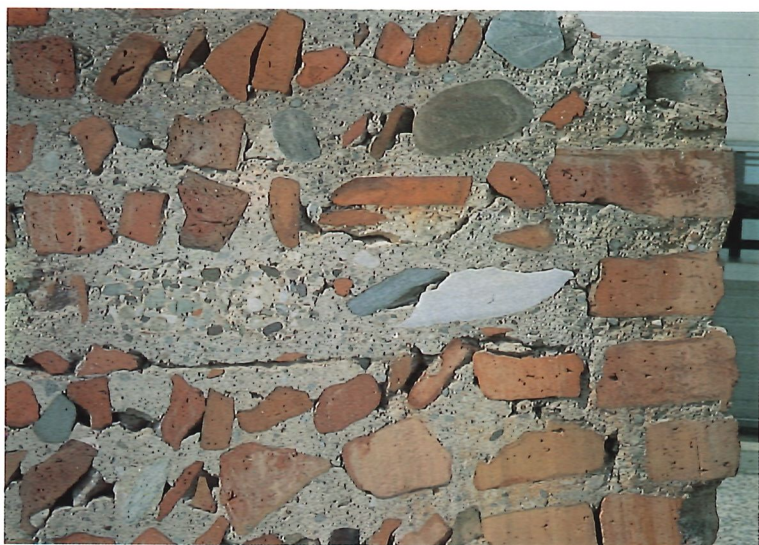
Foto 3. Sección que muestra la fábrica de la Torre colapsada: capa de ladrillo y relleno de cascotes.

Photo 3. Section showing the masonry of the collapsed Tower: brick facing and rubble masonry infill.

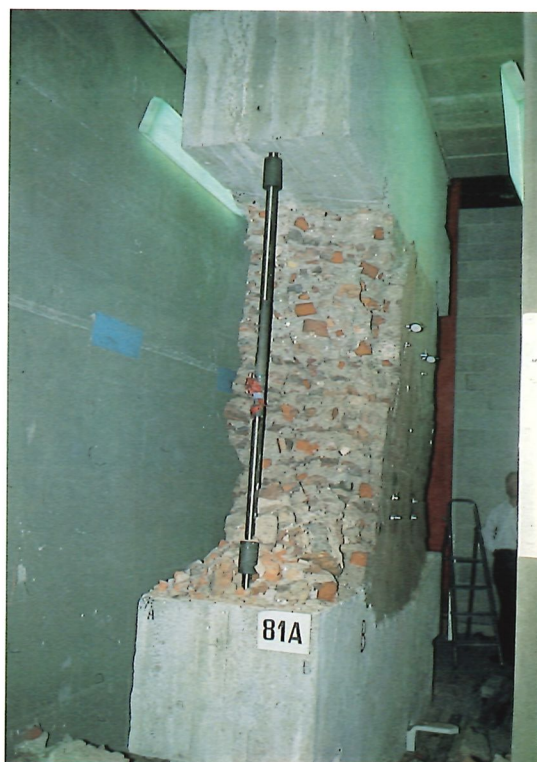
Foto 4. Ensayo a compresión a escala real de la fábrica de la Torre colapsada (Departamento de Mecánica Estructural, Pavia).

Photo 4. Full scale compression test of the masonry of the collapsed Tower. (Structural Mechanics Department-Pavia).

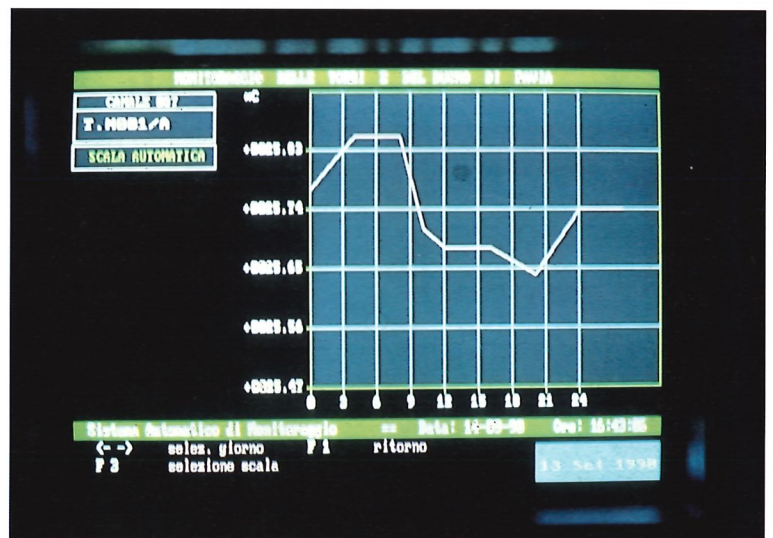
Foto 16. Sistema de seguimiento (Pavia). Diagrama de las lecturas registradas automáticamente durante 24 horas.

Photo 16. Monitoring system (Pavia). A 24 hours diagram of readings automatically plotted on the display.

Deformeters (potenciometric) may measure relative displacements or crack openings of 1/100 mm; (See Photo 16).
