# CUADERNOS INTEMAC

## El muro de contención para el nuevo Museo de Colecciones reales

### Retaining wall for the new Museum of Royal Collections

**N.º 77**

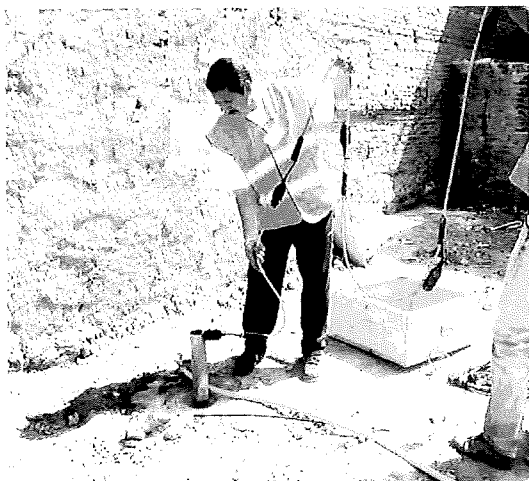
Figura 3. Realización y gráfico de resultados de ensayo de sismica paralela  
Figure 3. Parallel seismic test and graph

Since the building adjacent to the cathedral that houses the premises of the Tribunal of the Roman Rota was to share a party wall with the future walled compound, the boreholes drilled alongside it were also used to conduct parallel seismic tests to determine the length and depth of the piles in the foundations supporting that building.

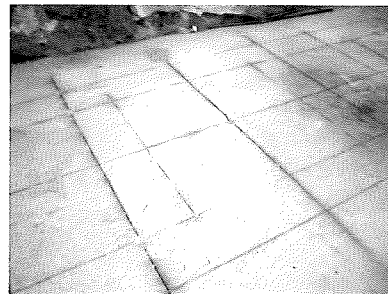
**Figure 8. Guide wall construction**  
**Figura 8. Ejecución de murete guía**

Pile wall construction began with the erection of the guide wall, once the terrain had been levelled. The guide wall solution was adopted in light of the proximity of other buildings and foundations, in particular the wall around the cathedral courtyard, along with the large scale of the structure needed for the piles and the difficulty entailed in working with (structural and overlapping mortar) piles of varying diameter. This solution entailed building a block of mortar by short lengths as the excavation proceeded. The top of this block was then used to stake out the mortar and structural pile centrelines. This system afforded the additional advantage of serving as a guide for the piles both longitudinally and transversally (with respect to the wall). Building a conventional guide wall would have entailed the need for two-stage construction: the first for the mortar pile dimensions and, once all these piles were in place, the second for the structural piles, erected by specific sections. This second stage would have been conditioned, moreover, by the need for linear scheduling that would have varied depending on the section. It would also have involved keeping the excavation open alongside the adjacent buildings until all the piles in each section were built.

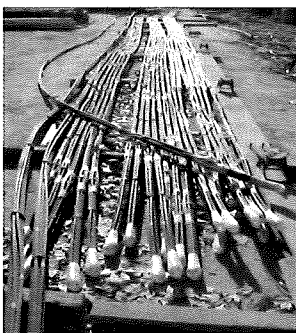
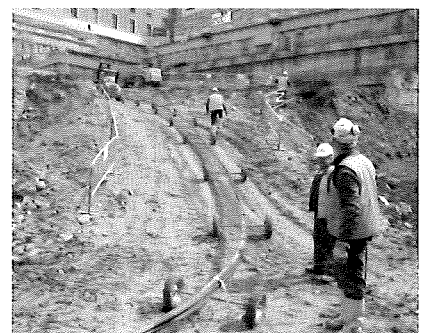
**Figure 11. Anchor composition and on-site transport**  
**Figura 11. Composición y transporte de anclajes**

The anchors consisted of active steel cables sheathed in 50- to 90-mm polyethylene tubes, depending on the number of cables laid along the entire clear length. This sheath was sealed with textile products and rapid-setting mortar in the bulb area. Centring elements were spaced every 2 to 3 m lengthwise and spreaders every 2 to 3 m lengthwise in the bulb area. Grips were also positioned along the bulb and the cables were cinched together at the end with a steel clamp. Three 20-mm polyethylene injection tubes were installed, the first for primary and the other two for secondary injections. The two secondary tubes were lidded on both ends and fitted with bushings spaced at 1-m intervals. Welding was used to join the separate polyethylene elements. The anchors were stored on site unwound and hauled into position over rollers.

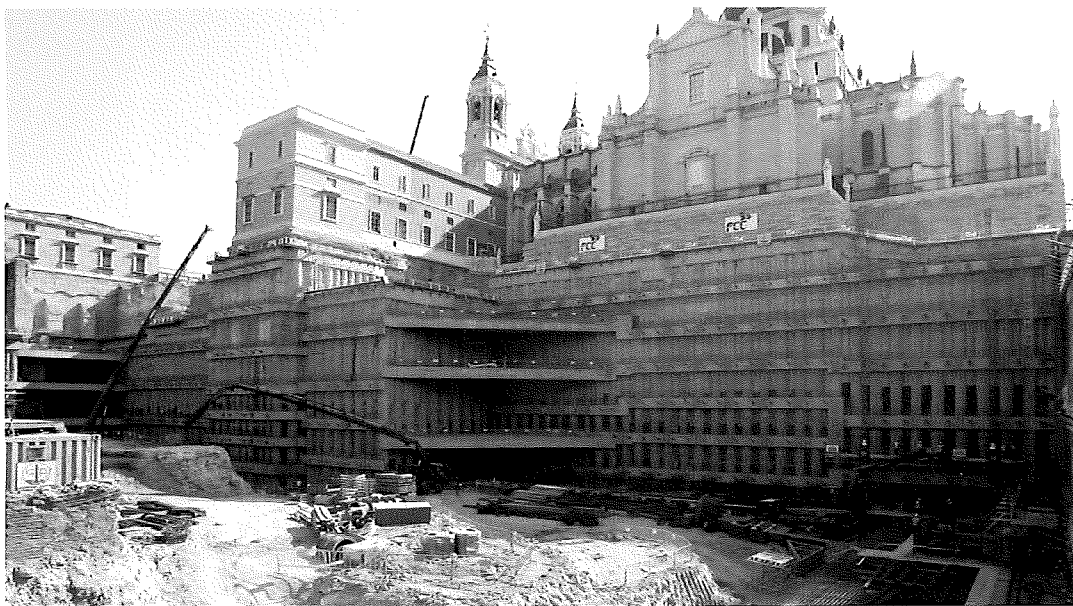
**Figura 16. Vista general de codales**  
**Figure 16. Overview of angle braces**

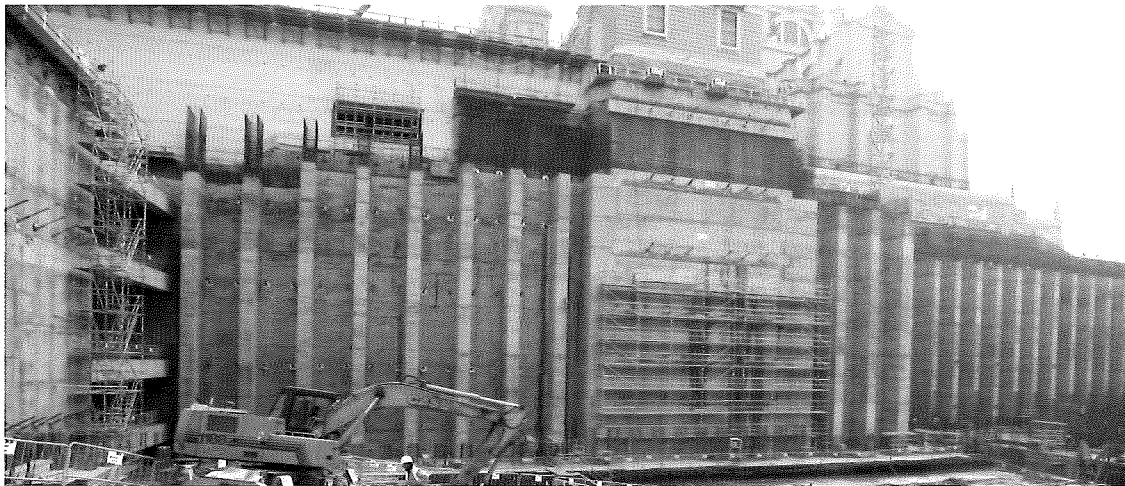
**Figure 17. Lining wall and buttress overview and construction**  
**Figura 17. Ejecución y vista general del muro forro y contrafuertes**

Buttress and lining wall erection constituted the final construction stage. The first step in this stage of the works was to lay the foundations, consisting of a concrete slab prepared with the respective continuing steel for connection to the future foundation slab for the rest of the structure.

After the concrete was cast, sacrificial circular steel formwork was fitted around each anchor to provide for subsequent access to these elements.

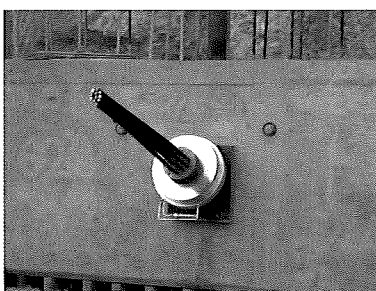
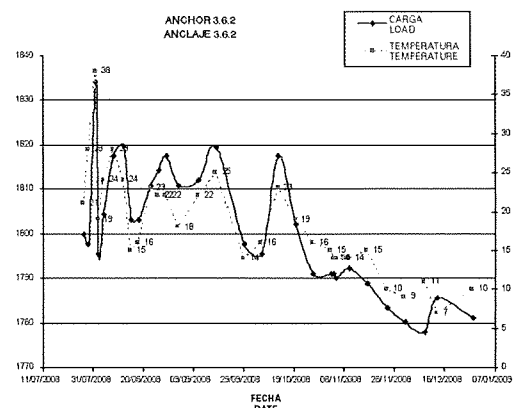
**Figura 21. Células de Carga. Gráfico de medidas y relación con temperatura. Disposición de células**  
**Figure 21. Load cells. Variations in readings and temperature over a two-month period. Cell positions**

El sistema consiste en la disposición de las células de carga en la cabeza de anclaje realizando mediciones posteriores periódicas de las mismas.

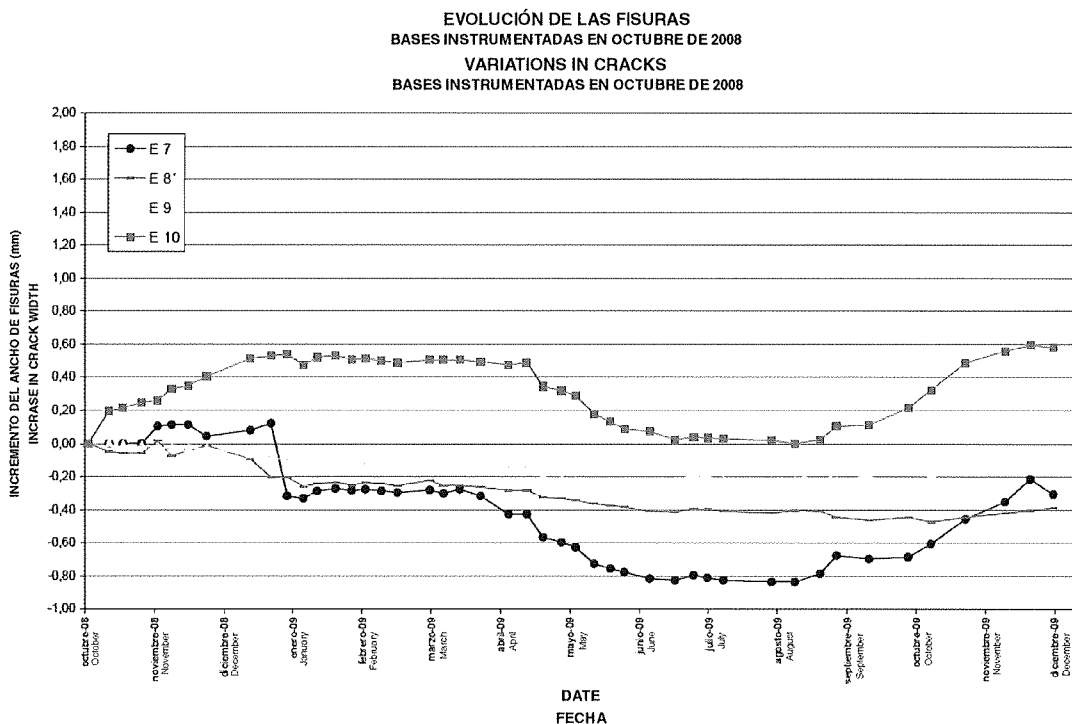
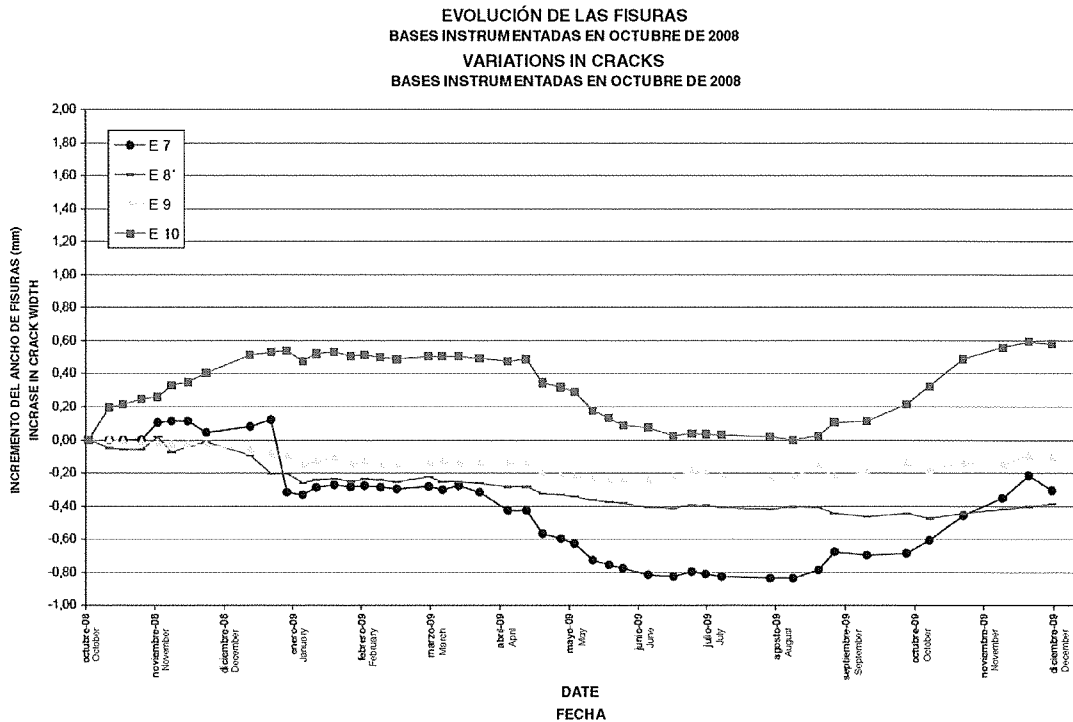
Figure 28. Strain gauge crack measurements  
 Figura 28. Medición de Fisuras por extensometría.

Figura 28. Medición de Fisuras por extensometría  
 Figure 28. Strain gauge crack measurements

The cracks existing in the adjacent buildings prior to the works were tracked with strain gauges throughout the monitoring period. The findings showed that other than local events associated with the constructional characteristics of these buildings, the primary variations in the cracks were seasonal.

Dentro del seguimiento de las fisuras existentes en las edificaciones anexas mediante extensometría cabe destacar, aislando fenómenos locales asociados a las características constructivas de dichas edificaciones, que a lo largo del periodo de seguimiento de la instrumentación, principalmente se verificó la evolución estacional de las fisuras.
