# CUADERNOS INTEMAC

Investigación sobre la resistencia, funcionalidad y durabilidad de las aceras

**Walkway strength, functionality and durability**

Fernando Catalá Moreno  
Ingeniero de Caminos, Canales y Puertos

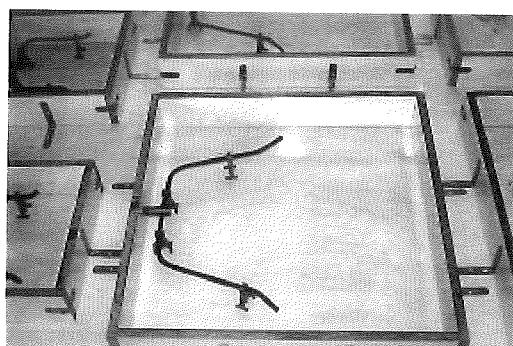
**Figure 1. Reinforcement layout**  
**Figura 1. Esquema de armado**

Twelve forms were prepared for the 62x60x10-cm test moduli and fitted with V-shaped reinforcement for easier handling.

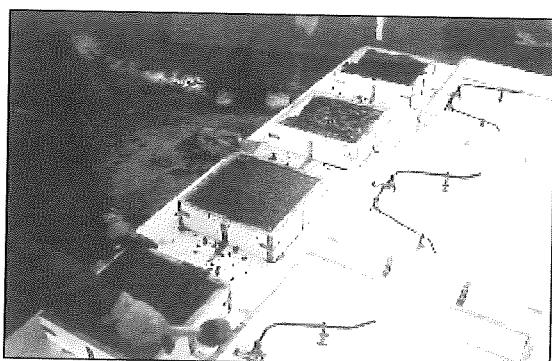
**Figure 2. Concrete casting and compaction**  
**Figura 2. Vertido y compactación del hormigón**

The H-250 concrete was cast in a single lift and hand-compacted with a rod.

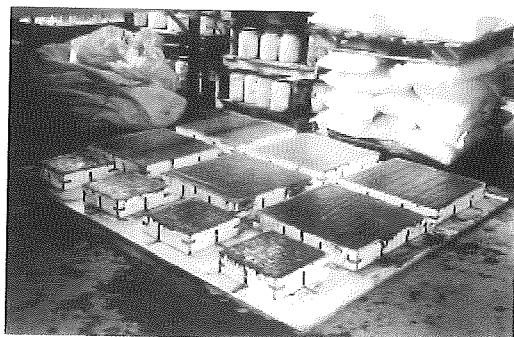
**Figure 3. Modulus surface texture**  
**Figura 3. Textura superficial de los módulos**

The surface was subsequently floated and brushed while the concrete was still fresh to favour bonding to the setting mortar.

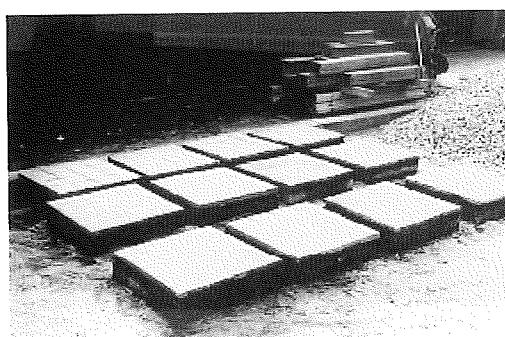
Figure 4. Finished 60 x 60 moduli

The finished 60x60 moduli are depicted in Figure 4.

After the moduli were removed from the moulds, they were stored for 10 days at 20 °C and 50 % relative humidity and subsequently covered with one of the two types of mortar.

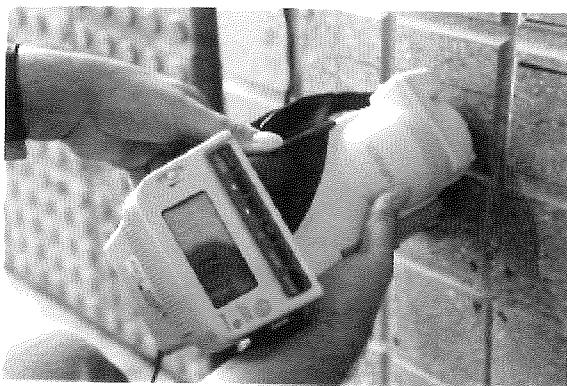
**Figure 5. Colour analysis**  
**Figura 5. Análisis cromático**

Colour variation following accelerated ageing was determined for all the moduli in two 4x4-cm<sup>2</sup> areas along one of the diagonals near the vertices. A total of ten colour measurements were taken in both areas, before and after ageing, as shown in Figure 5.

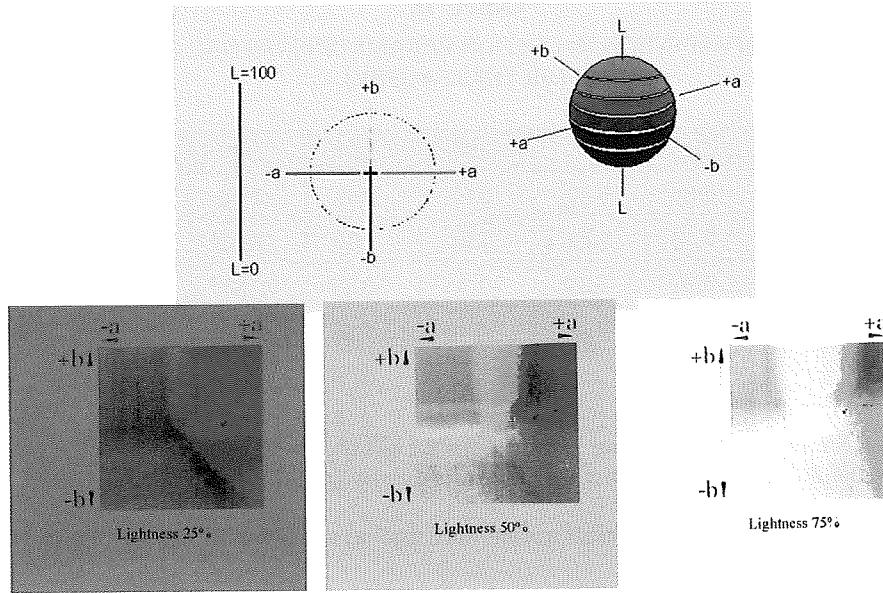
Figura 6. CIE 1976 CIELAB  
Figure 6. CIE 1976 CIELAB

En este modelo,  $L^*$  corresponde a la luminosidad, mientras que  $a^*$  y  $b^*$  son las coordenadas cromáticas.

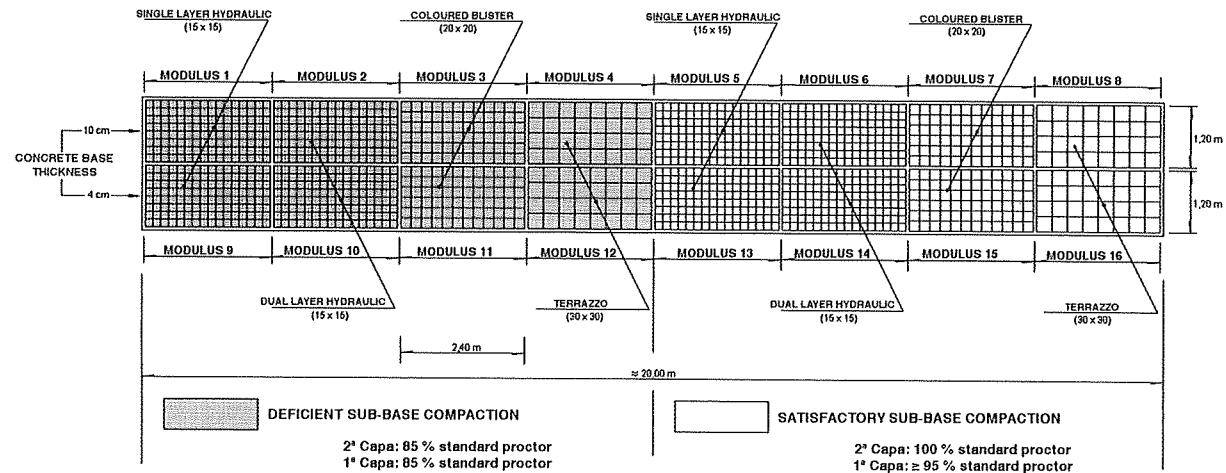
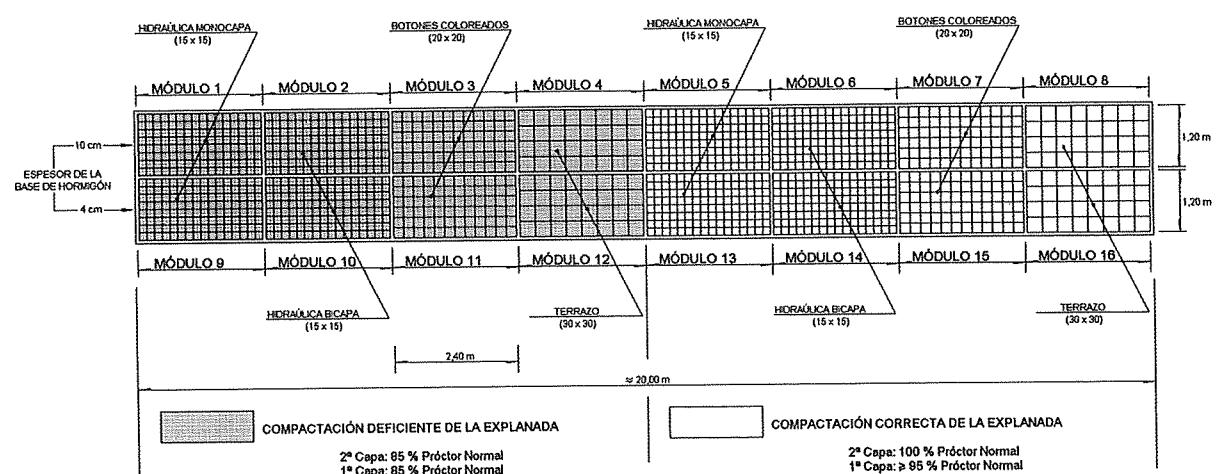
Figure 7. Pavement (experimental walkway)

The sub-sections were separated by 3-cm thick EPS (expanded polystyrene) panels sealed at the top with polyurethane.

The figures below give the plan and cross-sectional views of the sample walkway.

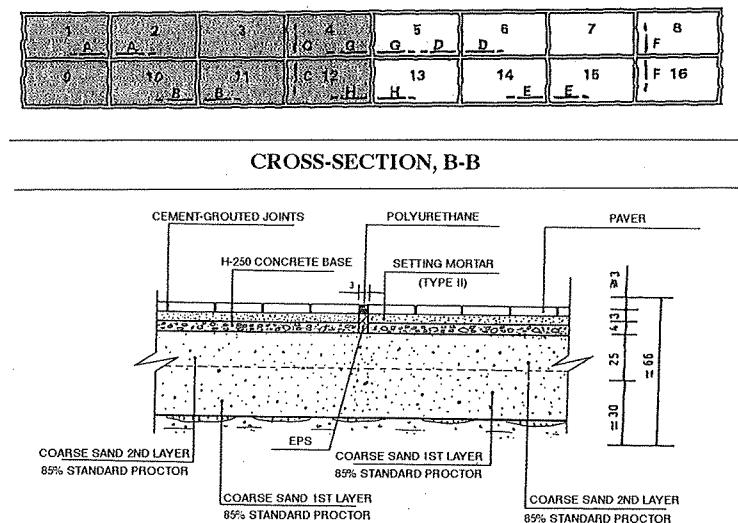
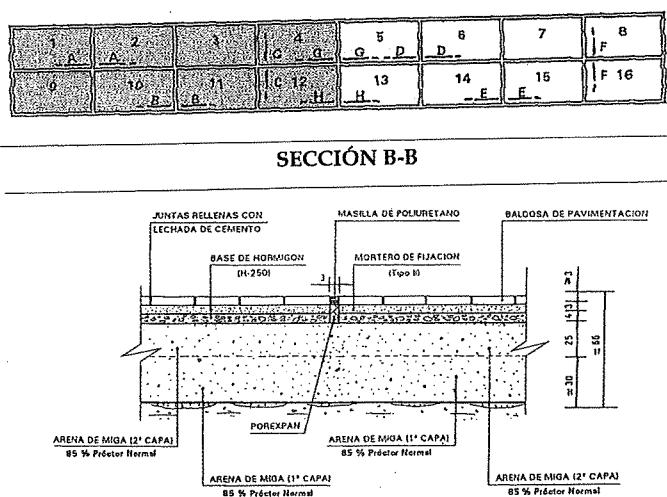
Figure 8. Sample walkway

A shallow cavity measuring 20.20x3.50 m<sup>2</sup> by 75 cm deep on average had to be dug to reproduce the conditions required of the pavement. The depth depended on the existence of sufficiently stable and cohesive base soil to ensure a suitable foundation bed for the fills.

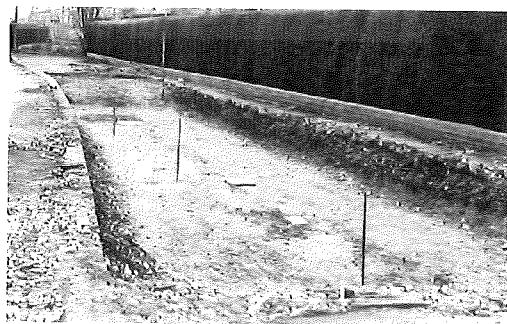
**Figure 9. Excavation**  
**Figura 9. Aspecto general de la excavación**

Para la reproducción de las características exigibles al firme, ha sido necesaria la construcción de una excavación, en una superficie de, aproximadamente, 20,20x3,50 m<sup>2</sup> y una profundidad media de 75 cm, condicionando esta cota a la localización de un fondo de excavación suficientemente estable y cohesivo que garantizase una cimentación adecuada para los rellenos previstos.

Posteriormente, fueron ajustadas las superficies a las dimensiones definitivas mediante un cajeado adecuado.

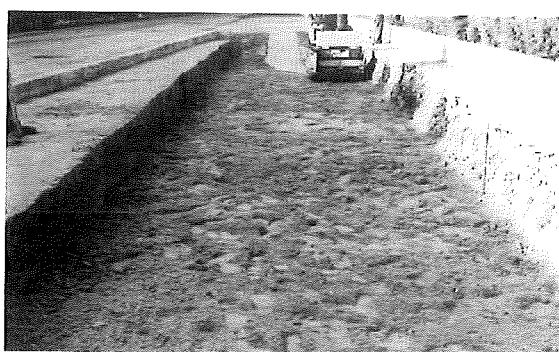
**Figure 10. Compactation**  
**Figura 10. Compactable**

The two layers of fill were spread and compacted to the pre-established proctor percentage. The satisfactory and deficient compaction areas were physically separated with a 3-cm thick EPS panel.

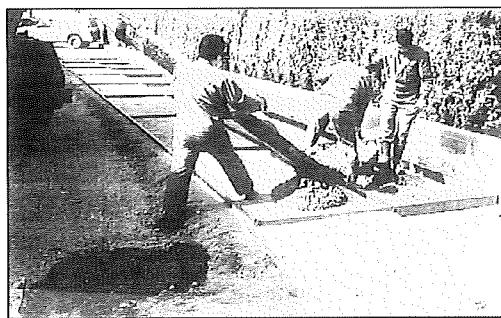
**Figura 12. Vertido del hormigón**  
**Figure 12. Concrete casting**

Sixteen rectangular steel frames, one for each sub-section, were then laid as forms for the concrete base. The concrete was cast, levelled off and covered with moist burlap and a protective plastic membrane for 7 days.

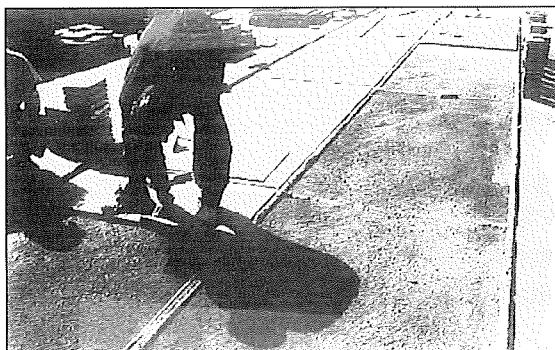
**Figura 13. Enlosado**  
**Figure 13. Paver laying**

The paving flags were then levelled and grouted and the joints cleaned and sealed with 60/70 type asphalt tar.

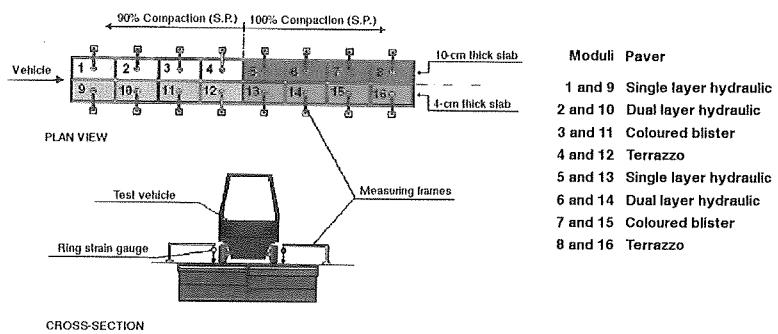
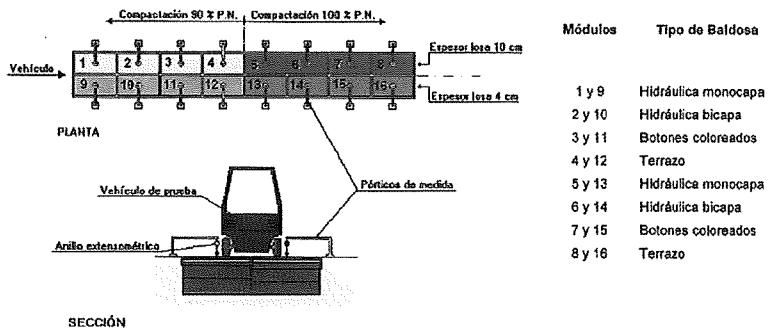
**Figure 16. Methodology adopted**

The performance of these 16 sub-sections was quantified with a dynamic range analyser able to detect movements of 0.01 mm under a uniformly loaded forklift circulating at a speed of 5 km/h. The lift weighed 5 580 kg in all, with loads of 4 640 kg on the front and 940 kg on the rear axle. The tyre footprint was 210x170 mm<sup>2</sup> at the front and 130x135 mm<sup>2</sup> at the rear.

The methodology adopted is depicted in Figure 16.

These measurements were taken with an apparatus attached to the top of the walkways, consisting of 16 ring strain gauges with a measuring range of 25 mm and a precision of 0.01 mm for deflection measurements.

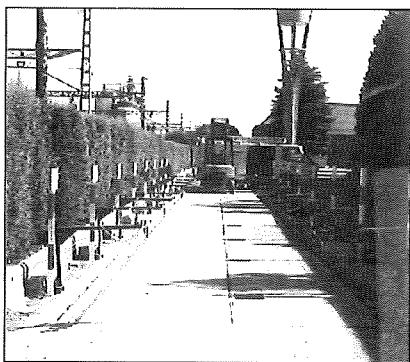
Figure 17. Sample walkway  
Figura 17. Tramo de prueba

En las figuras 17 a la 20, pueden observarse el tramo de prueba, los transductores de desplazamiento, la carretilla desplazándose por el tramo de prueba y el equipo de adquisición y control.

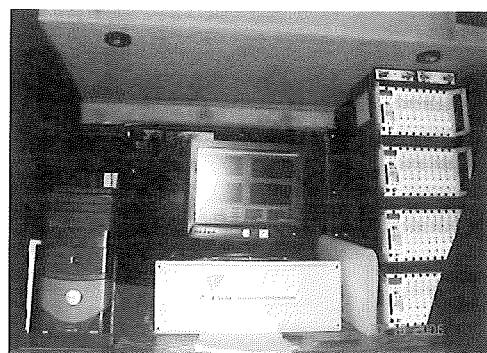
**Figura 20. Equipo de adquisición y control**  
Figure 20. Acquisition and control centre

The software used for data acquisition, display and real time and post-trial graphic analysis of the records was developed by INTEMAC for the instrumental monitoring of static and dynamic structures.

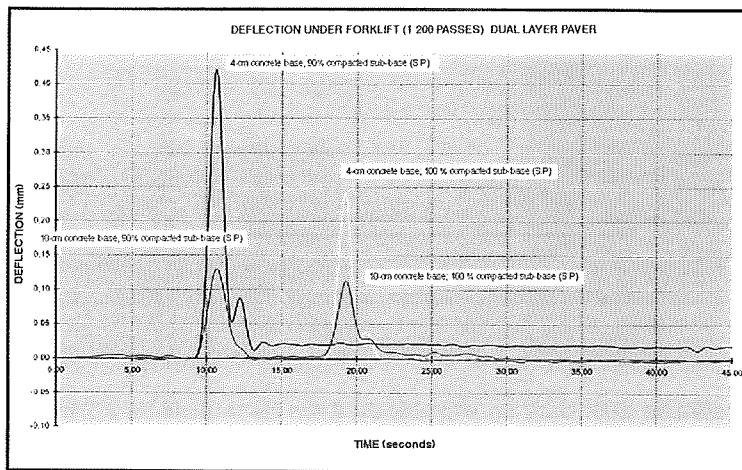
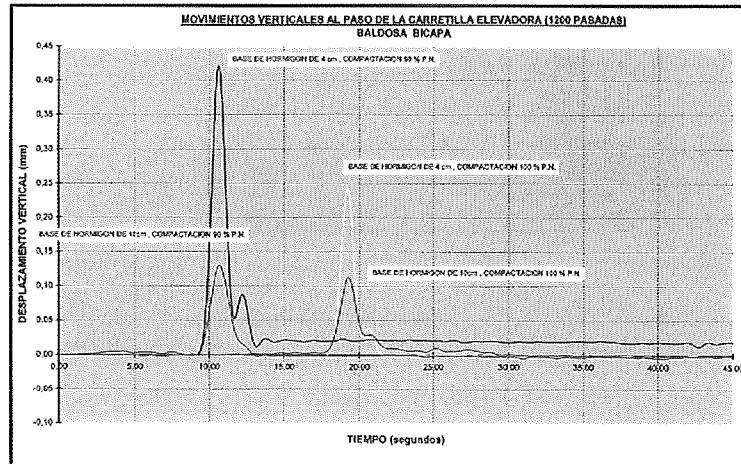
MAXIMUM DEFLECTION 1 200 PASSES  
 SUB-BASES: 90 and 100% S.P. BASES: 4 and 10 cm  
 SURFACE: HYDRAULICALLY PRESSED PAVERS

Figure 21 plots the maximum deflection, in mm, for hydraulic pavers, against time in seconds, as the forklift was driven over the pavement for the 1200<sup>th</sup> time. The data compare 4- and 10-cm bases and sub-bases with 90 and 100 % S.P. compaction.

A much larger reduction was observed when the two extreme variables were compared: i.e., deflection was 69.8 % lower with an optimal quality 10-cm base laid on a 100 % compacted sub-base than with a low quality 4-cm base laid on a 90 % compacted sub-base.

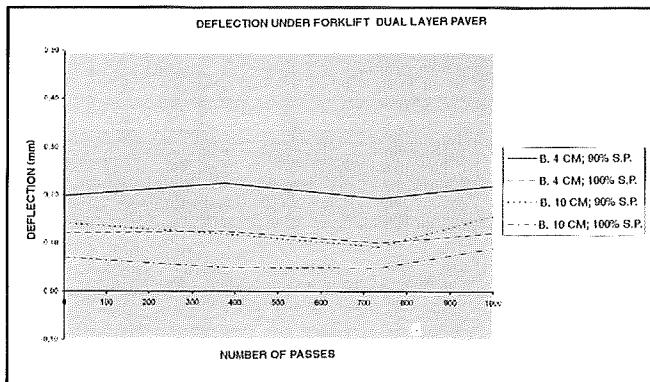
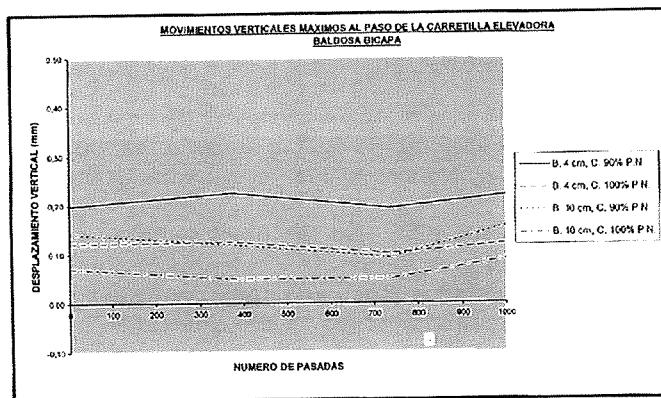
MAXIMUM DEFLECTION  
 SUB-BASES: 90 and 100% S.P. BASES: 4 and 10 cm  
 SURFACE: HYDRAULICALLY PRESSED PAVERS  
 NUMBER OF PASSES: 0 to 1000

The maximum deflection values for the four possible pavement combinations analysed in this walkway are plotted in Figure 22 against the number of times the forklift was driven over the test section, from 0 to 1 000.

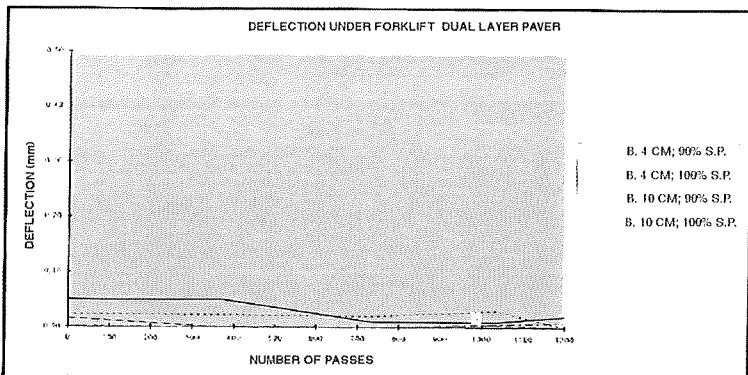
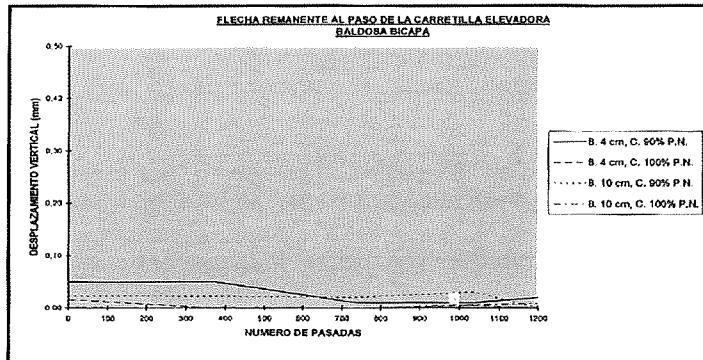
Figure 23

MAXIMUM DEFLECTION  
 SUB-BASES: 90 and 100% S.P. BASES: 4 and 10 cm  
 SURFACE: HYDRAULICALLY PRESSED PAVERS  
 NUMBER OF PASSES: 0 to 1200

Finally, the residual deflection measured for each of the structural packages studied is plotted against the number of forklift passes in Figure 23.
