Patología en construcciones resueltas con elementos prefabricados de hormigón

Pathologies in structures built with precast concrete members

Miguel Ángel Liébana Ramos
Ingeniero Industrial
Jefe de la Sección de Estructuras, INTEMAC

N.º 89

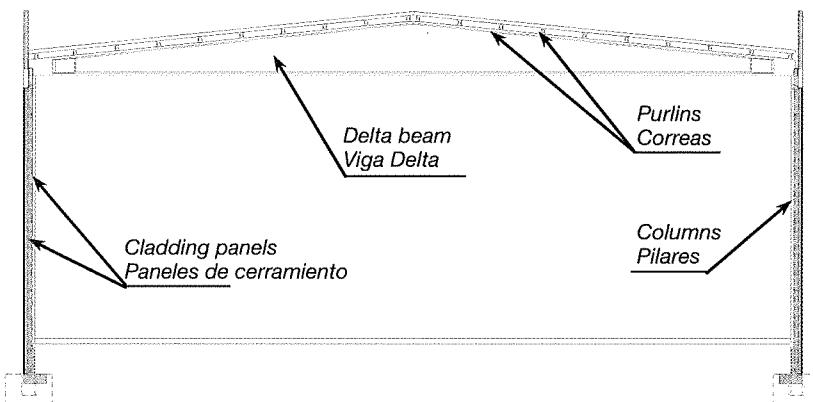
Figures 1 and 2 show a cross-section and photograph of this type of buildings.

Figure 1. Standard structure
Figura 1. Esquema estructural tipo

In buildings, these structures are characterised by a very common standard arrangement: flat portal frames comprising variable depth or delta beams that normally rest on reinforced concrete columns and in turn support purlins. The purlins, beams and columns are all precast. The distances spanned by delta beams vary, but often reach 25 or 30 m, while the purlins span 10 m or more. These structures lack any bracing between portal frames or mechanisms that guarantee beam and purlin lateral stability, which is to be provided by the final roofing material. The corollary, however, is that during construction the condition of the structure is precarious.

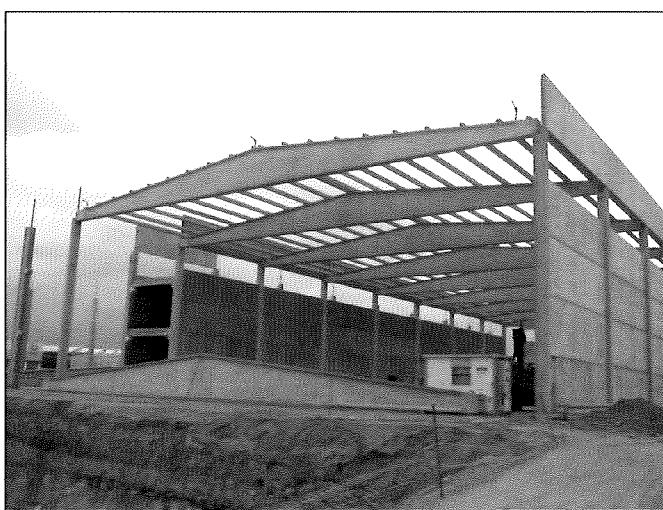
Figure 2. Structure of an industrial bay built with precast members
Figura 2. Vista de la estructura de una nave de uso industrial con elementos prefabricados

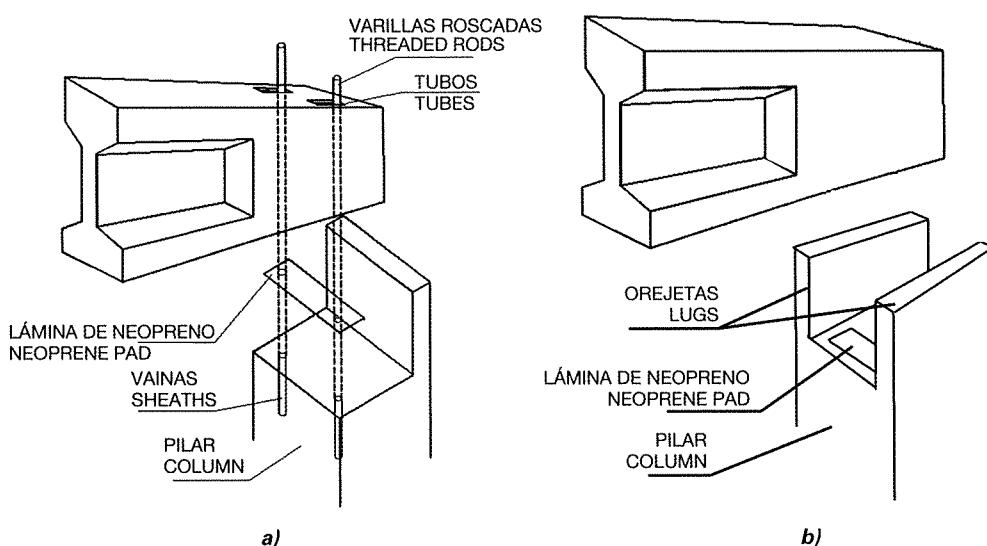
A number of solutions are in place for beam-column joints (see references (1) and (2)), although bolted and seated connections, depicted in Figures 3a) and 3b), are the two most common configurations.

Figura 3. Configuraciones de apoyo de vigas en pilares
Figure 3. Beam-column connections

- **Apoyo de soporte recto.** Se caracteriza por la disposición de barras corrugadas o varillas roscadas en los pilares, a modo de esperas, que se introducen en unos pasatubos que presentan las vigas. Estos pasatubos están previstos para rellenarse con mortero durante el montaje. Para evitar el contacto directo de la viga con el pilar suelen disponerse láminas de neopreno, pero es habitual encontrar apoyos directos, "a hueso".
- **Apoyo de soporte con velo.** En este caso se disponen dos orejetas de hormigón armado en las caras opuestas en los pilares. Suelen ser de pequeño espesor (entre 6 – 10 cm) y permiten apoyar directamente las vigas en la cabeza de los pilares, dejando una pequeña holgura con las vigas con el objeto de facilitar el montaje. Al igual que en el caso anterior es habitual la disposición de un neopreno en el apoyo.

In summary, with the design dimensions usually specified for tubes, the bolted connection system defined in Figure 3a) is unable to absorb the manufacturing and construction tolerances found in precast members and thus to guarantee beam stability.

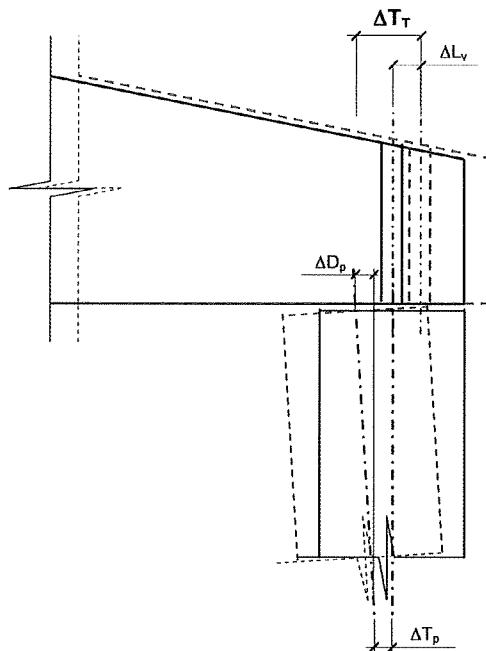
The sum of these three tolerances, as shown in Figure 4, comes to 71 mm, inferring that the minimum diameter of the tubes should be 14 cm. The tubes in such members are not normally more than 8 cm wide, however, i.e., just over half the required width.

Figure 4. Tolerances
Figura 4. Esquema de tolerancias

Further to code EHE-08, the design for this type of beam should make allowance for a manufacturing longitudinal tolerance of ($\Delta L_v = \pm 30 \text{ mm}$). The transverse tolerance for the columns, in turn, would be $\Delta T_p = \pm 5 \text{ mm}$, while the maximum allowable deviation from the column vertical during construction would be $\Delta D_p = \pm 36 \text{ mm}$.

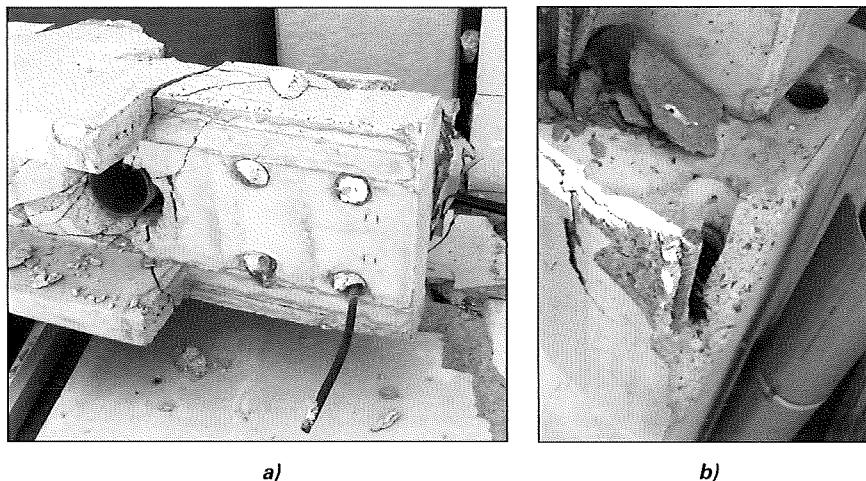
Figura 5. Defectos de apoyos como consecuencia de las tolerancias de fabricación y montaje
Figure 5. Flawed connections due to insufficient provision for manufacturing and construction tolerances

Figure 5a) shows that only one of the bars could be inserted into its respective tube (and had to be bent to do so). And even that effort was in vain, because as can be deduced from the photograph, the failure to pour mortar into the sheath housing the bar in the column (Figure 6) rendered the bar anchorage ineffective.

Figure 5b) illustrates another type of beam-column connection failure. Note that the beam was too short to reach the position of the starter bars.

La Figura 5a) muestra cómo solamente en una de las vainas previstas fue posible insertar la barra que cosía la junta (que tuvo que ser doblada), esfuerzo inútil porque, como se puede observar en la misma fotografía, el mortero de relleno no se introdujo en la vaina del pilar (Figura 6) impidiendo el anclaje efectivo de la barra.

La Figura 5b) muestra la situación en otro de los pilares de la obra. Se puede apreciar como las vainas de cabeza del pilar quedan incluso por fuera de la proyección de la viga en planta.

These concerns may appear to be overblown, but circumstances have shown that these connections are unable to accommodate the manufacturing and construction tolerances required by the existing codes. The photographs in Figure 5 were taken of members in a collapsed industrial bay in which the beams rested only partially on the columns because the connections were not dimensioned to absorb manufacturing and construction tolerances. As a result, the tubes in the beam were not aligned with the starter bars, which failed to secure the joint.

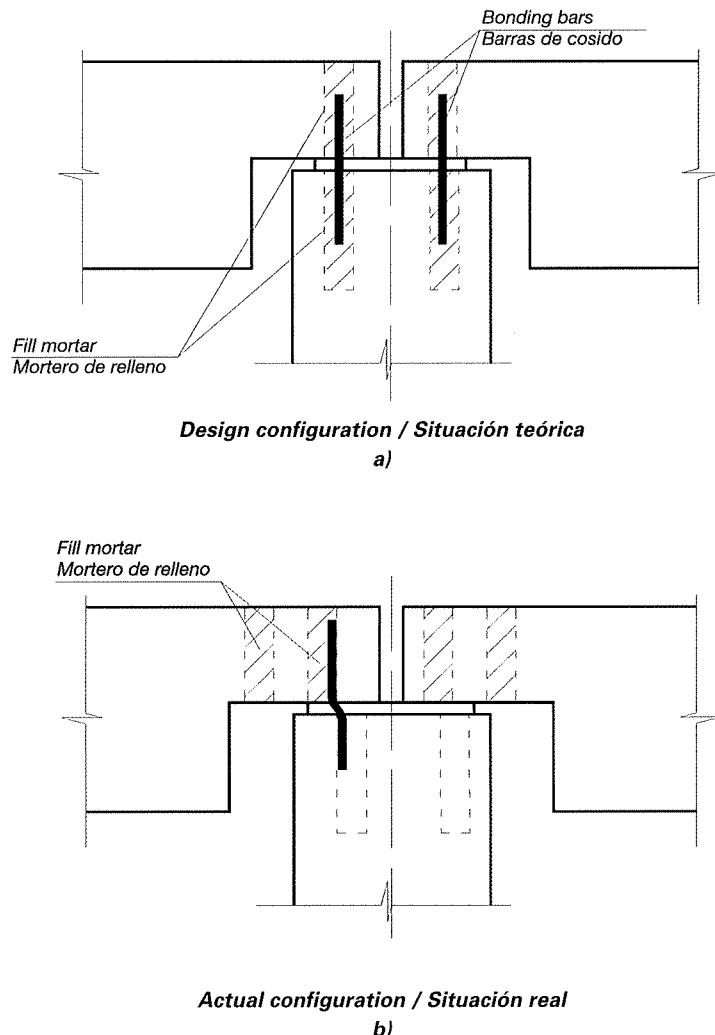
Figure 6. Construction problems in bolted connections
Figura 6. Problemas de montaje en apoyos de soporte recto

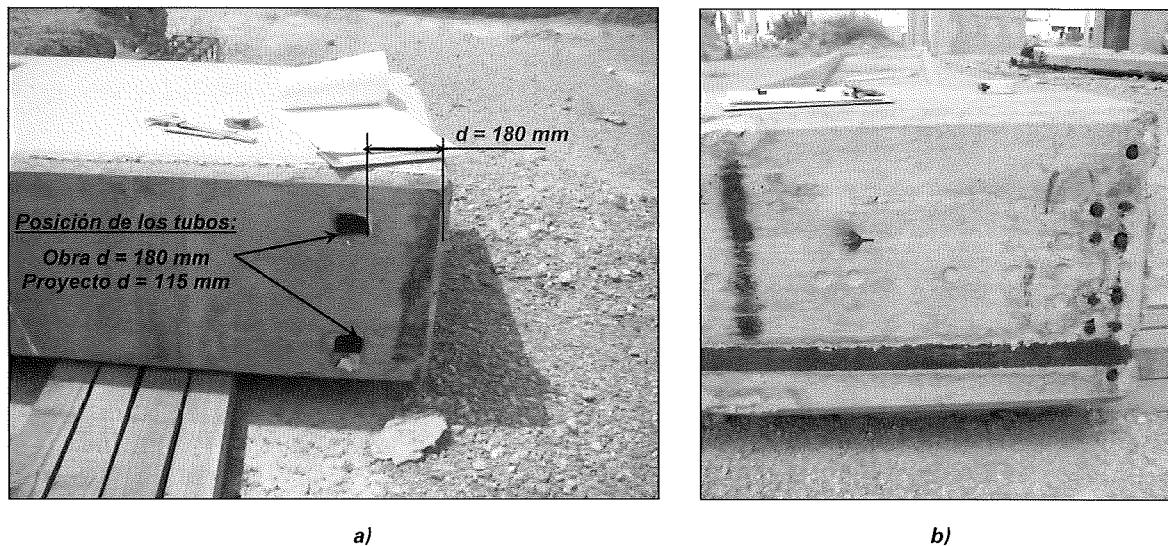
A similar example is illustrated in Figure 7. Here some of the tubes designed to house the bars embedded in the column heads were flush with the end of the beams, with no cover whatsoever (Figure 7b)). In other cases, they were positioned up to 65 mm inward of the design location. As these deviations were greater than the tube diameter, which was just 60 mm, the beam-column connection bars could obviously not be inserted.

Figura 7. Desviaciones habituales en pasatubos
Figure 7. Common deviations in tubes

En la Figura 7 se muestra el ejemplo de otro caso similar. Como se puede observar, los tubos donde se insertan las barras procedentes de la cabeza de los pilares se encontraban en unos casos ensarasados con el extremo de las vigas, sin recubrimiento alguno (Figura 7b)). En otros casos existían desviaciones de hasta 65 mm hacia el interior de las vigas, respecto a las prescripciones de proyecto. Estas desviaciones eran superiores incluso a la dimensión de los tubos, cuyo valor, en la dirección del desplazamiento era de 60 mm, por lo que resultaba imposible disponer en el interior de los tubos las barras de conexión entre las vigas y los pilares.

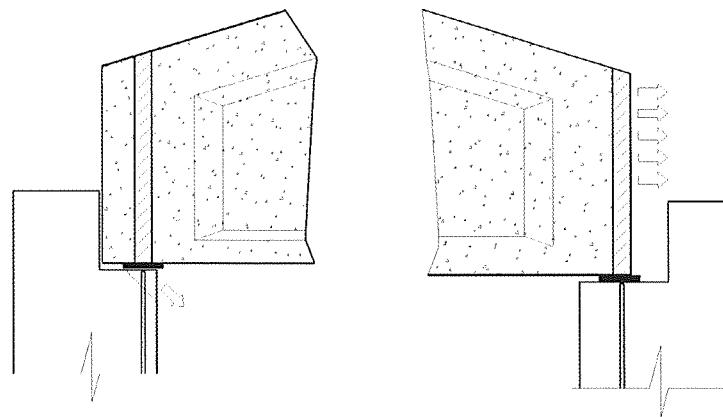
Figura 8. Problemas asociados a desviaciones por tolerancias
Figure 8. Problems associated with tolerance-related deviations

These deviations in tube position may also explain why beams may be positioned on the edge of the column head (see Figure 8), shifting the reaction and reducing the bearing area. That in turn induces concrete spalling in the area, as discussed below. Where the tubes are flush with the beam heads and scantily covered, they are liable to break loose, inducing joint failure.

Estas desviaciones en la posición de los tubos como consecuencia de la tolerancias puede producir también que el apoyo de las vigas se realice en el borde de la cabeza del pilar (véase la Figura 8) desplazando la reacción y haciendo que ésta se concentre en una superficie muy reducida, situación que produce la rotura o el descantillado del hormigón en la zona de apoyo, como más adelante comentaremos. En el caso que los tubos se encuentren ensarasados con la cabeza de las vigas, sin apenas recubrimiento, se produce el arrancamiento del tubo y por tanto el fallo del apoyo.

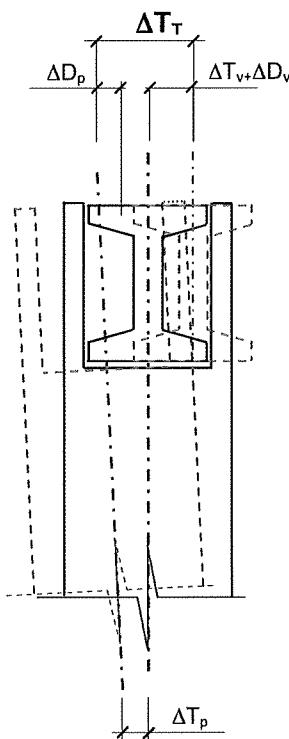
The sum of these tolerances, as shown in Figure 9, comes to a "theoretical" value of 70 mm: in other words, to absorb the tolerances, the mortise in the column would have to be 7 cm wider than theoretically needed. The actual allowance envisaged between the ears and the beams to facilitate construction, however, is normally only around 2 cm, contravening that requirement. At the same time, compliance with the theoretical tolerances precludes any guarantee of lateral stability in the beam, for when it is positioned between the lugs, its centre of gravity lies outside the bearing, at mid-span. The system cannot therefore prevent the beam, a stiff solid, from overturning (see Figure 10a)).

Figure 9. Tolerances
Figura 9. Esquema de tolerancias

According to a review of the tolerances allowed in a similar example with the same dimensions but having a seated connection, the design should envisage a transverse manufacturing tolerance in beams of $\Delta T_v = \pm 5$ mm, and a lateral construction deviation of $\Delta D_v = \pm 24$ mm. As above, the transverse manufacturing tolerance for the columns would be $\Delta T_p = \pm 5$ mm and the vertical tolerance, $D_p = \pm 36$ mm.

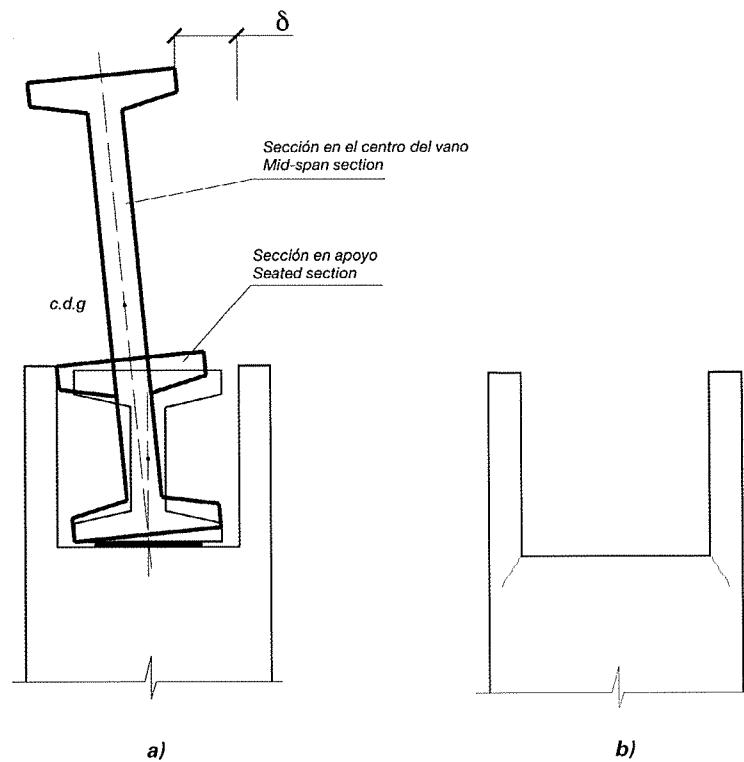
Figura 10. Esquema de fallos en orejetas
Figure 10. Lug failure

Indeed, the lug-column head abutment is often already cracked when these members reach the worksite (see Figure 10b)) due to impact during shipping and handling or simply as a result of shrinkage.

En realidad, es habitual que cuando estas piezas llegan a obra el encuentro de las orejetas y la cabeza del pilar ya se encuentre fisurado (véase la Figura 10 b)), como consecuencia a impactos durante la fase de transporte y manipulación o, simplemente, al efecto de la retracción que se concentra en la entalla que se forma.

Even if the allowance dimensions were smaller (contravening the tolerance requirements), beam overturn could not be prevented, however, due to the tiny bending strength of the lugs. In addition, beam overturn dynamics would increase the reaction on the lugs, because the dimensional allowance, no matter how small, would intensify the effect.

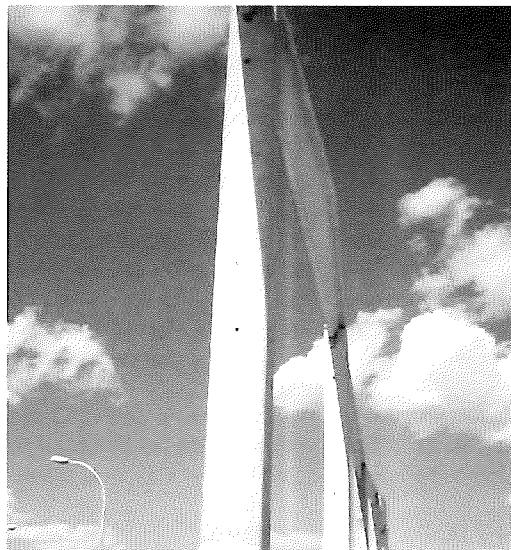
Figure 11. Delta beam overturn
Figura 11. Vuelco en "vigas delta"

In short, this support system neither complies with the recommended manufacturing and construction tolerances nor prevents beam overturn, for the allowance between beam and lugs and the absence of ancillary stabilising mechanisms renders the ears ineffective in that respect.

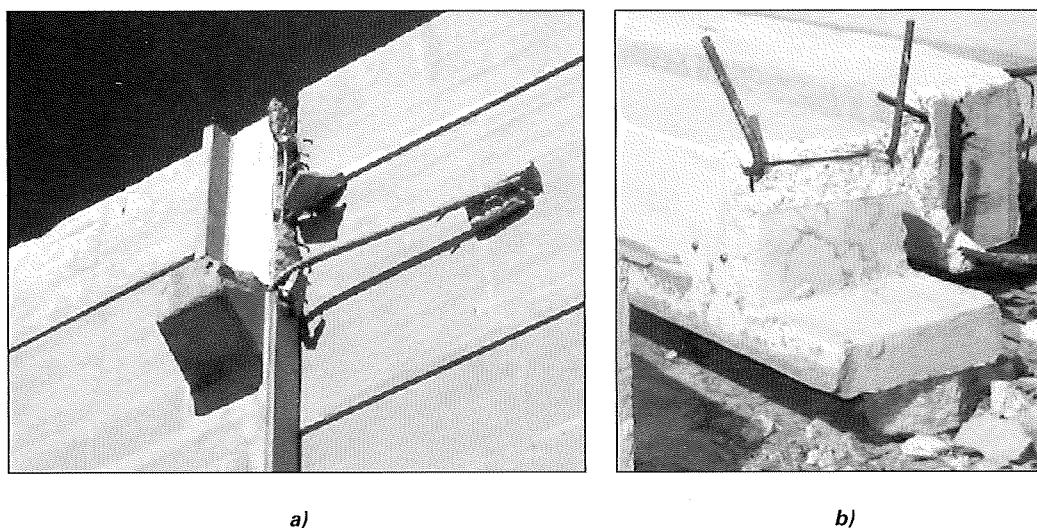
Figure 12 provides a graphic illustration of two cases of lug failure and the inability of these elements to absorb construction deviations at the beam-column connection.

Figura 12. Fallo de orejetas en apoyos
Figure 12. Lug failure

Moreover, the purlin-beam connection is unable to transfer effective stabilising moments to the system. Rather, these members contribute to the transmission of displacements from one beam head to another, which would explain why, when one of the purlin-beam connections fails, the others follow in rapid succession.

En la Figura 12 se muestra el fallo de las orejetas en dos casos diferentes y su ineficacia para absorber las desviaciones de montaje en el apoyo de las vigas sobre los pilares.

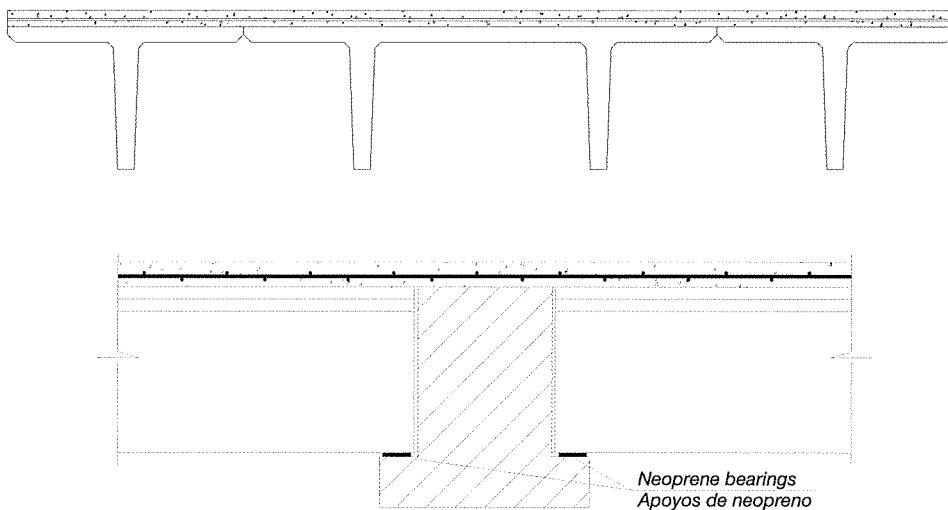
The double T-section deck slabs depicted in Figure 13, often used to roof industrial structures and car parks, are so loaded. They are precast to depths of 25 to 100 cm and their centres of their vertical elements are widely spaced, at around 150 cm. These members are built to span 30 m or more and support loads of around 25 kN/m².

Figure 13. Double T-section deck slabs
Figura 13. Esquema de forjados con secciones en "TT"

They generally rest on the 15-20 cm wide flanges of inverted T-section beams. With such heavy loads and large spans, the ribs of the elements that rest on the beams also bear large loads, generating stress in these areas that is substantially greater than the aforementioned f_{Rd} ceiling.

Moreover, due to the small size of the supports in T-section members, the anchorage requirements are seldom met, and where they are, the arris tend to spall. As discussed below, both situations advise against the use of such solutions.

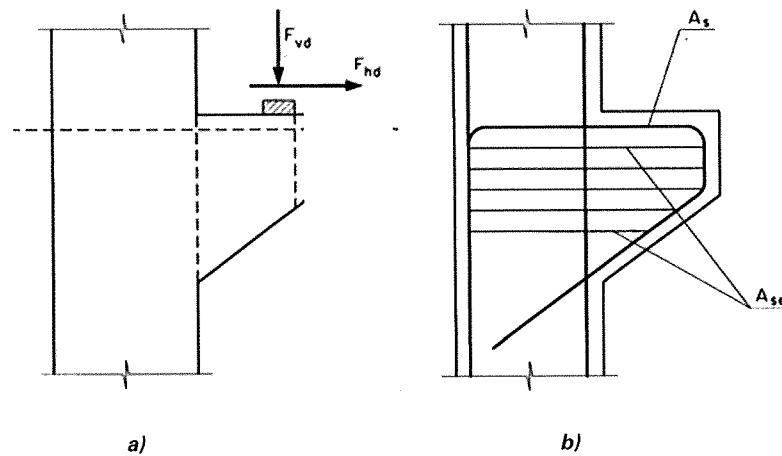
Figura 14. Esquema de solicitudes y armado en ménsulas cortas
Figure 14. Stress and reinforcement in short brackets

Normalmente las dimensiones de las ménsulas y el valor de las fuerzas F_{vd} y F_{hd} que se generan en el apoyo obligan al empleo de diámetros relativamente importantes para garantizar la armadura necesaria A_s del tirante principal. Los radios de doblado mínimos exigidos para esta armadura, y las reducidas dimensiones de la ménsula, hacen que las ramas verticales e inclinadas del paramento frontal de la ménsula muchas veces queden descolocadas. Con recubrimientos reducidos, esto puede desencadenar a medio o largo plazo problemas de durabilidad. Con recubrimientos excesivos, en cambio puede dar lugar a una zona no armada en el frente de la ménsula.

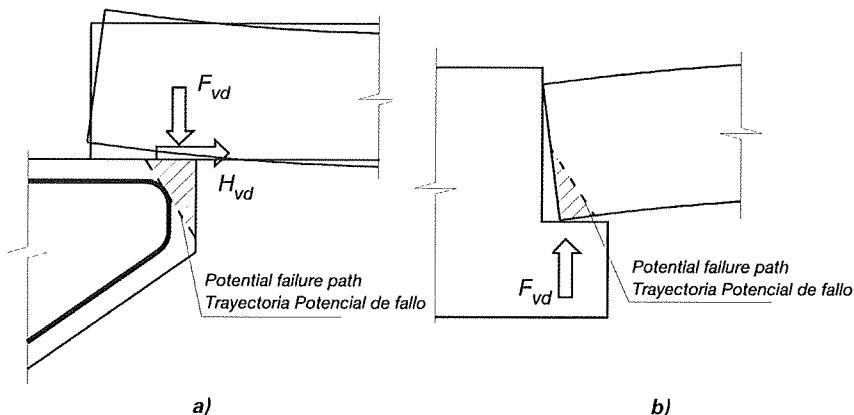
Figure 15. Spalling failure mechanism in supports for precast members
Figura 15. Mecanismo de fallo por descantillado en apoyos de elementos prefabricados

In the latter of those two cases, i.e., when part of the front of the bracket lacks reinforcement, if force F_{vd} is exerted near the edge, the non-reinforced concrete underneath may spall. Force F_{vd} may shift toward the edge if the beam does. This effect is intensified by the shift in the load due to the bending stress on the beam, as illustrated in Figure 15a). In addition, the horizontal force, F_{hd} , nearly always present due, for instance, to the effect of temperature- or rheology-related dimensional variations in the beam, accentuates the problem. Examples of the failure induced are given in Figure 16; the lack of reinforcement in some areas resulting from the aforementioned combination of bending radius and excess cover caused the supports to collapse.

Cuando se produce el segundo de los casos, es decir, que queda una zona del frente de la ménsula sin armar, si la reacción F_{vd} queda muy al borde, reaccionará contra un hormigón no armado, pudiendo producirse el descantillado en esa zona. Este desplazamiento hacia el borde de la reacción F_{vd} puede producirse si el elemento de apoyo queda desplazado hacia dicho borde, a lo que se suma el desplazamiento que sufre la reacción como consecuencia de la deformación por flexión de la viga según se muestra en la Figura 15 a). A esto debe sumarse que casi siempre existe una reacción horizontal F_{hd} , debida por ejemplo al efecto de las variaciones dimensionales de origen térmico y reológico en la viga. Esta reacción horizontal, si se produce como es habitual, agrava el fenómeno. En la Figura 16 se muestran ejemplos de fallo por esta causa, donde los excesivos recubrimientos laterales dispuestos y los propios radios de doblado conducen a zonas sin armado, dando lugar al fallo de los apoyos.

Similar consequences are observed in rabbets in prestressed slabs, although the failure mechanism involved is just the opposite (see Figure 15b)). The supports in such points are normally devoid of any bearing pad, and as a result of the prestressing, the stress generated by the slab is linear and concentrates on its arris (Figure 17a)). Depending on the load applied, the stress shifts towards the outer edge of the rabbet (Figure 17b)), where, due to load linearity and concentration, spalling risk is high.

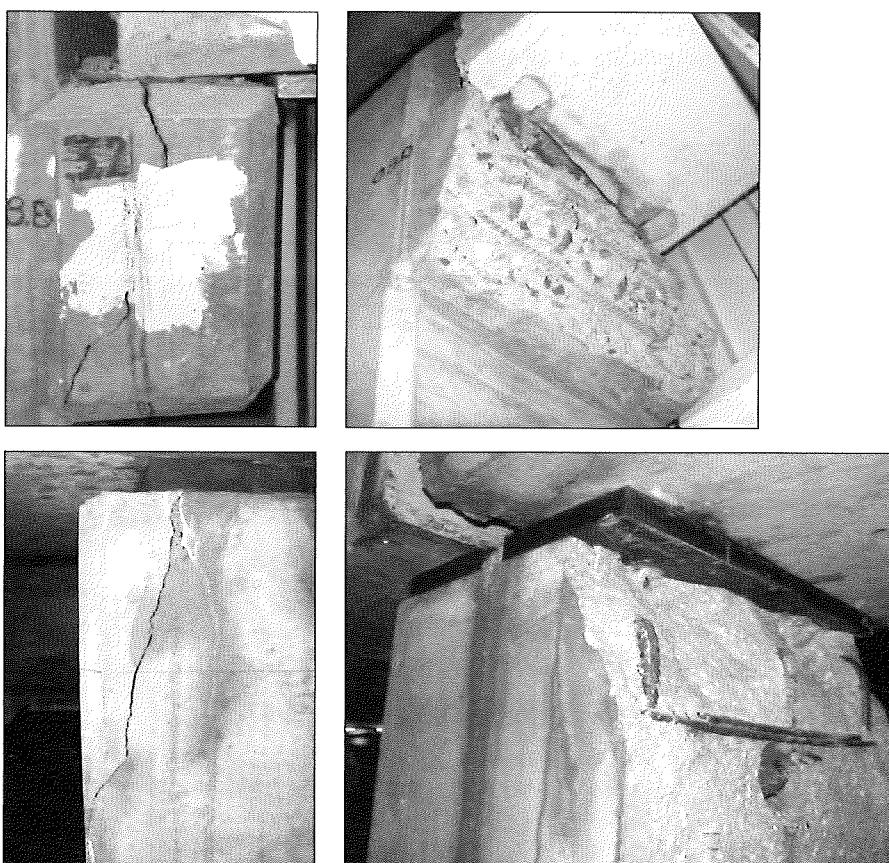
Figure 16. Examples of failure in supports due to faulty reinforcement
Figura 16. Ejemplo de fallos en apoyos con configuraciones de armado deficientes.

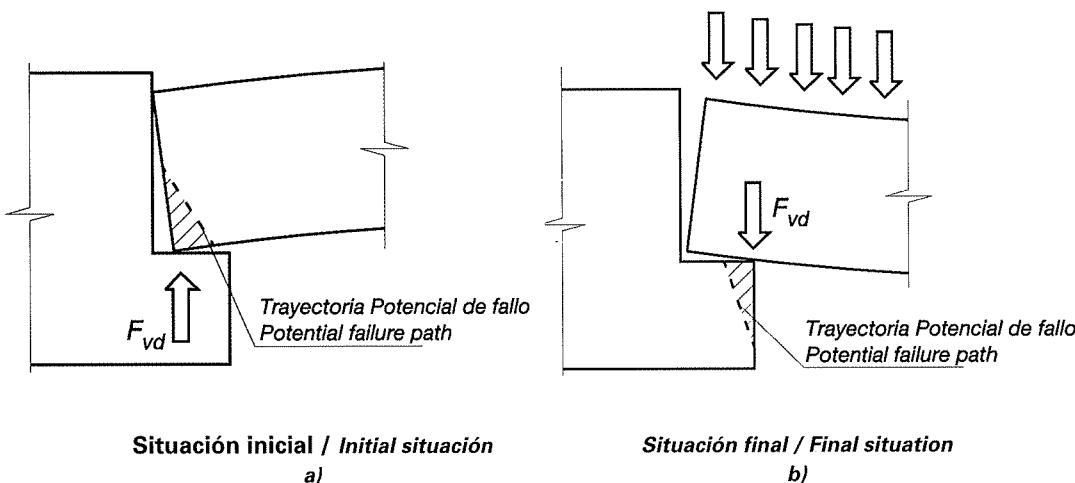
Figura 17. Descantillado en el apoyo de placas pretensadas
Figure 17. Spalling on supports under prestressed slabs

Una situación similar se produce en el apoyo a media madera de placas pretensadas, aunque el mecanismo se produce de forma opuesta (Véase la Figura 15 b)). El apoyo de estos elementos se suele producir "a hueso" y como consecuencia del pretensado, la reacción de las placas es lineal, concentrándose en la arista de la placa (Figura 17 a)). En función de la carga aplicada esta reacción se desplaza hacia el borde exterior del apoyo a media madera (Figura 17 b)), pero manteniendo en todo momento el carácter lineal y concentrado de la reacción y el riesgo por tanto de descantillado.

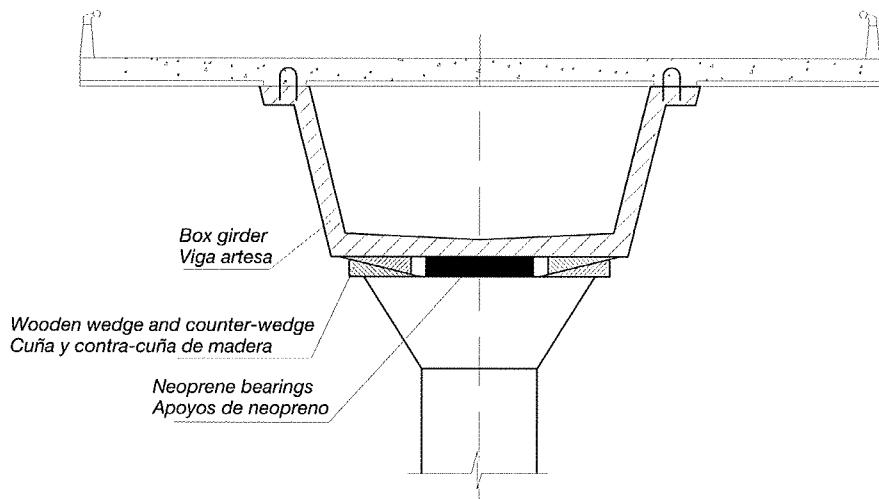
Estos problemas se presentan en ocasiones durante la fase de ejecución. La Figura 18 muestra el caso frecuente del montaje de una viga artesa sobre el capitel de una pila. La nivelación se consigue mediante cuñas de madera que no se retiran hasta, en el mejor de los casos, las últimas fases de ejecución (en numerosas ocasiones hemos observado que no llegan a retirarse nunca).

Figure 18. Box girder assembly
Figura 18. Esquema de montaje de una viga artesa

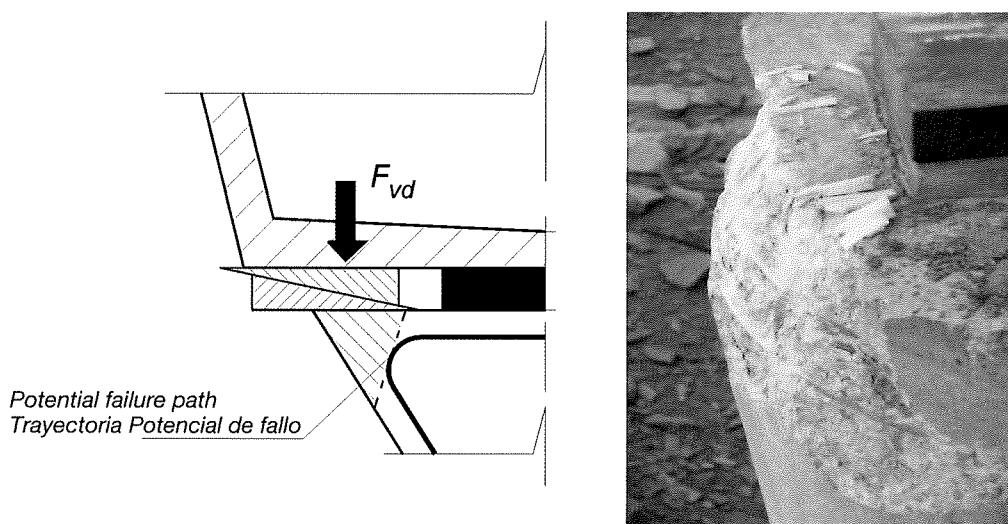
Since reinforcing bar diameter in the capital is normally large, the bending radii are likewise large, leaving some parts of the concrete unreinforced. These areas concur with the points where the wedges rest and hence where the loads are located and the arris spall (see Figure 19).

Figure 19. Spalling during positioning of a box girder
Figura 19. Descantillado durante el montaje de una viga artesa.

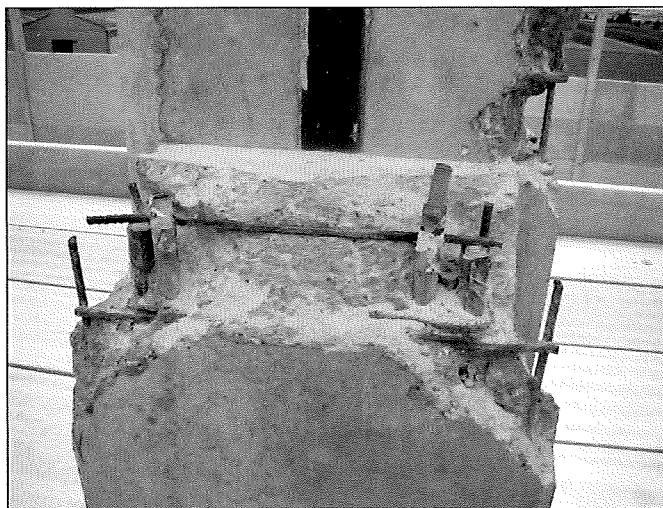
Figura 20. Configuración de armado en la cabeza de un pilar prefabricado
Figure 20. Reinforcement at the head of a precast column

Designs, in fact, often lack details on the ends of the reinforcing bars in the head. As a result, even the longitudinal rebar has straight ends, calling its effectiveness in the support area into question¹. Figure 20 shows a core sample taken from the head of a precast column where this situation was observed. In this case, no transverse reinforcement was used to resist the transverse loads generated at the head of the column by the localised load effect.

En efecto, es muy habitual en los proyectos la ausencia de detalles de la terminación de la armadura en cabeza, situación que suele dar lugar a que incluso la armadura longitudinal finalice en punta y su eficacia, por lo tanto, en la zona del apoyo quede cuestionada¹. En la Figura 20 se muestra el ejemplo de una cala realizada en la cabeza de un pilar prefabricado, donde se observa esta situación. Asimismo, no se había dispuesto armadura transversal para resistir los esfuerzos transversales que se generan en la cabeza del pilar por el efecto de la carga localizada.

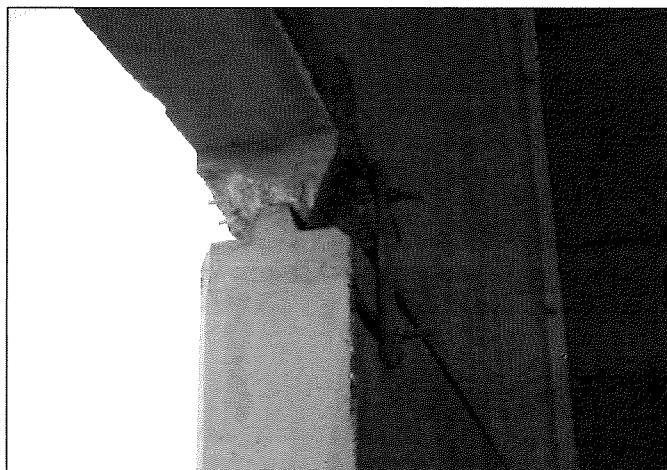
One example of this is depicted in Figure 21, where a panel spalled due to the excess loads on the bearing at one of the façade openings.

Figure 21. Façade panel spalling due to localised stress
Figura 21. Descantillado en paneles de fachada por tensiones localizadas

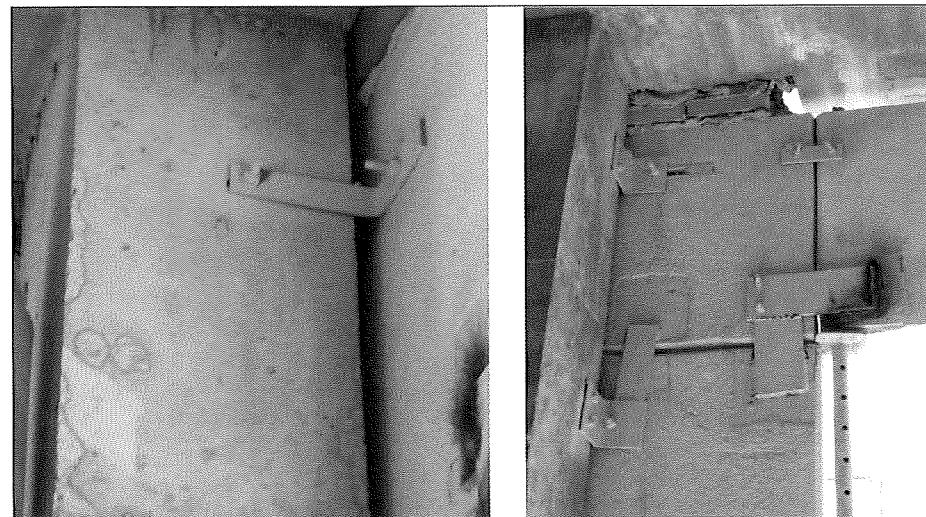
In most cases, (self-supporting) cladding needs only to bear its own self-weight and horizontal action (wind, earthquake), which is transferred to the main structure. This latter calls for a detailed definition of the connection elements between the cladding and the structure. Such detailing is often patchy or even non-existent, due to a tendency to attach scant importance to connections regarded as "secondary" elements. The improvised worksite solutions that often ensue, devised by unqualified staff, prove as a rule to be faulty and wholly ineffective, as shown in Figure 22.

Figura 22. Soluciones "improvisadas" en la conexión del cerramiento a la estructura principal
Figure 22. Improvised connections between enclosure cladding and the main structure

Los paneles de cerramiento, en la mayoría de los casos, únicamente tienen que soportar su propio peso (paneles autoportantes) y las acciones horizontales (viento, sismo), las cuales deben ser transmitidas a la estructura principal. Por ello, es necesaria una definición detallada de los elementos de conexión entre los cerramientos y los elementos de la estructura. Esta definición en muchos casos no es especialmente rigurosa o incluso se omite, al tratarse de elementos teóricamente "secundarios" que no se tratan con la importancia que se requiere. Esta situación produce, en multitud de ocasiones, soluciones improvisadas durante la ejecución que se resuelven en obra por personal no cualificado, y que suelen finalmente resultar deficientes y completamente ineficaces, como se muestra en la Figura 22.

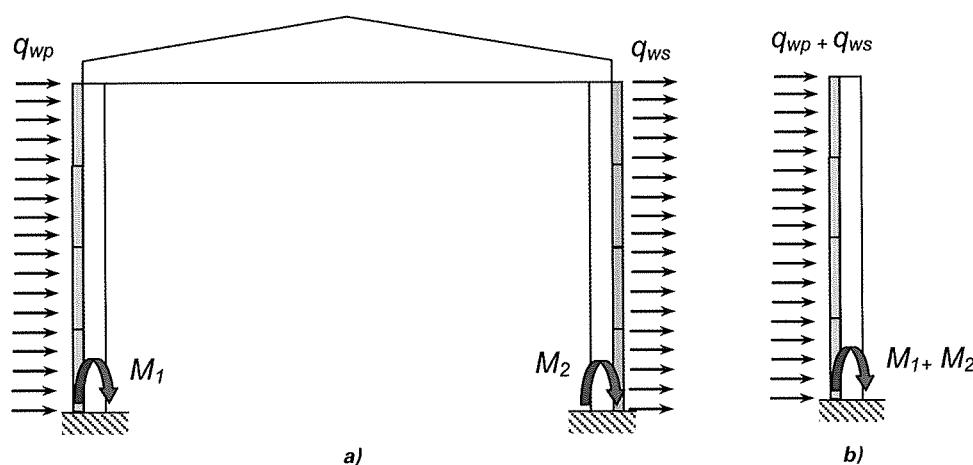
La secuencia en la ejecución de los paneles del cerramiento es otro de los factores que no suele especificarse en los proyectos y que mal planteada a nivel de ejecución, puede dar lugar a consecuencias graves. En la Figura 23, caso a) se muestra la situación nominal para el dimensionamiento de los soportes de una estructura prefabricada, donde las vigas de cubierta conectan los pilares, que están sometidos a los esfuerzos axiles transmitidos por las vigas y a los momentos asociados a las acciones de viento, que se reparten entre los soportes existentes en el pórtico. El caso b), así como la Figura 24, representa la situación donde primero se disponen los paneles del cerramiento sin que se hayan conectado los pilares a través del dintel. Como se observa en este segundo caso los momentos que tiene que absorber el pilar en su base son netamente mayores a la situación final y apenas existen esfuerzos de compresión, por lo que las solicitudes durante la etapa de montaje son mayores a las que se producen en condiciones nominales.

Figura 23. Influencia de las fases constructivas en los esfuerzos sobre la estructura
Figure 23. Effect of construction stages on the stress borne by the structure

stress transmitted by the beams and the moments associated with wind action, which are distributed among the portal frame bearings.

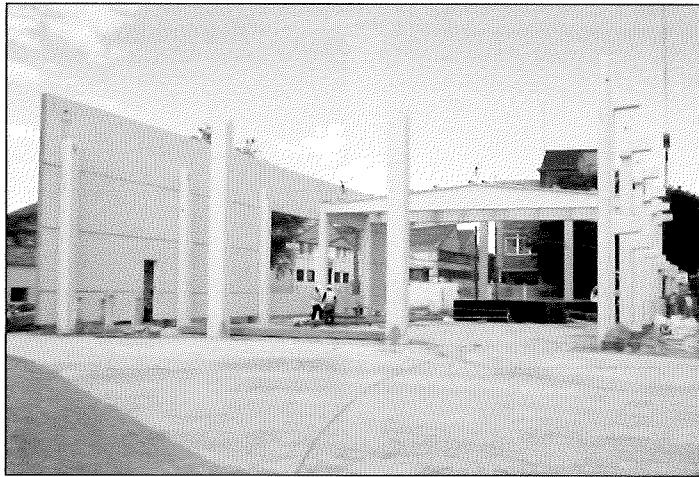
Case b) and Figure 24 depict the situation in which the cladding is erected before the columns are inter-connected by the lintel. Note that in this case the moments to be absorbed by the base of the column are substantially greater than after the structure is finished, and since barely any compression loads are present, the stress during construction is greater than envisaged in the design.

Figure 24. Bay under construction with precast members
Figura 24. Nave en construcción con elementos prefabricados
