CUADERNOS INTEMAC

**Una investigación sobre la eficacia de los distintos sistemas de reparación
de estructuras dañadas por corrosión**

**A survey on the effectiveness of various systems for repairing
corrosion-damaged structures**

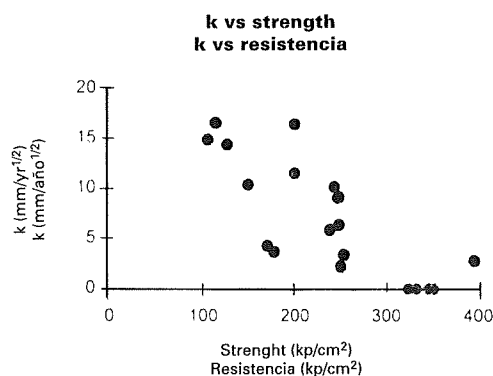
Fig. 1

Acknowledging a relationship between carbonation depth d in mm and time t in years of the sort $d = k \sqrt{t}$, the values of k determined experimentally correlate very acceptably both with concrete strength and cement content. These

relationships are shown in figures Nos. 1 and 2, which provide experimental confirmation of the well known theory: for strengths of over 250 kp/cm² and cement contents of over 300 kg/m³, *k* values are very small, but rise drastically for figures under these limits, if relative humidity is within the range in which carbonation processes can take place.

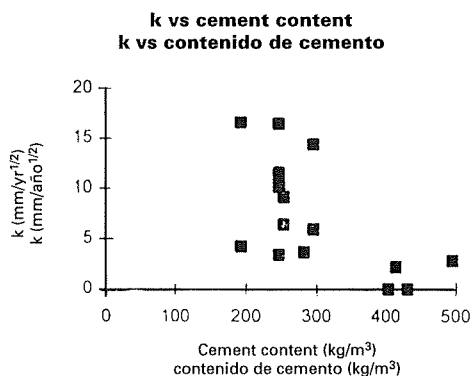
Fig. 2

Admitiendo una relación entre la profundidad de carbonatación d en mm y el tiempo t en años del tipo $d = k \sqrt{t}$, los valores de k determinados experimentalmente se correlacionan de forma muy aceptable tanto con la resistencia del

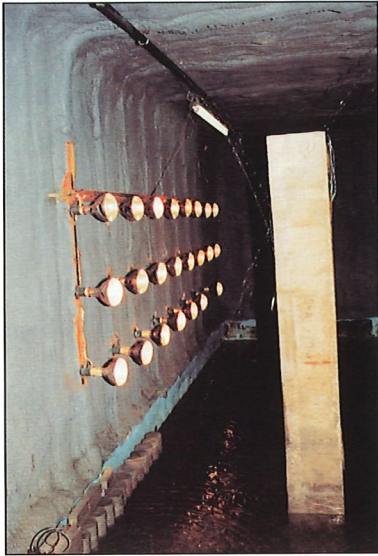
Fotografía nº 13. Pilares en la cámara climática de corrosión acelerada.

Photograph No. 13. Columns in accelerated corrosion climatic chamber.

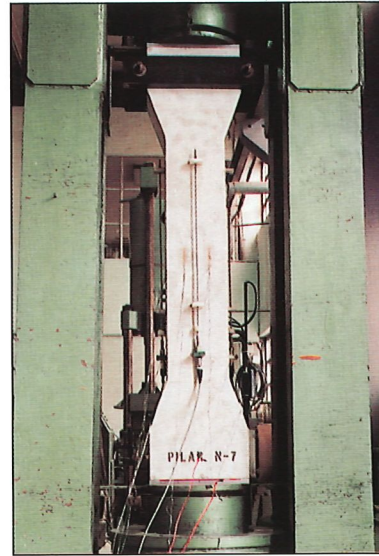
Fotografía nº 14. Disposición del ensayo a compresión de un pilar.

Photograph No. 14. Column prepared for compression testing.

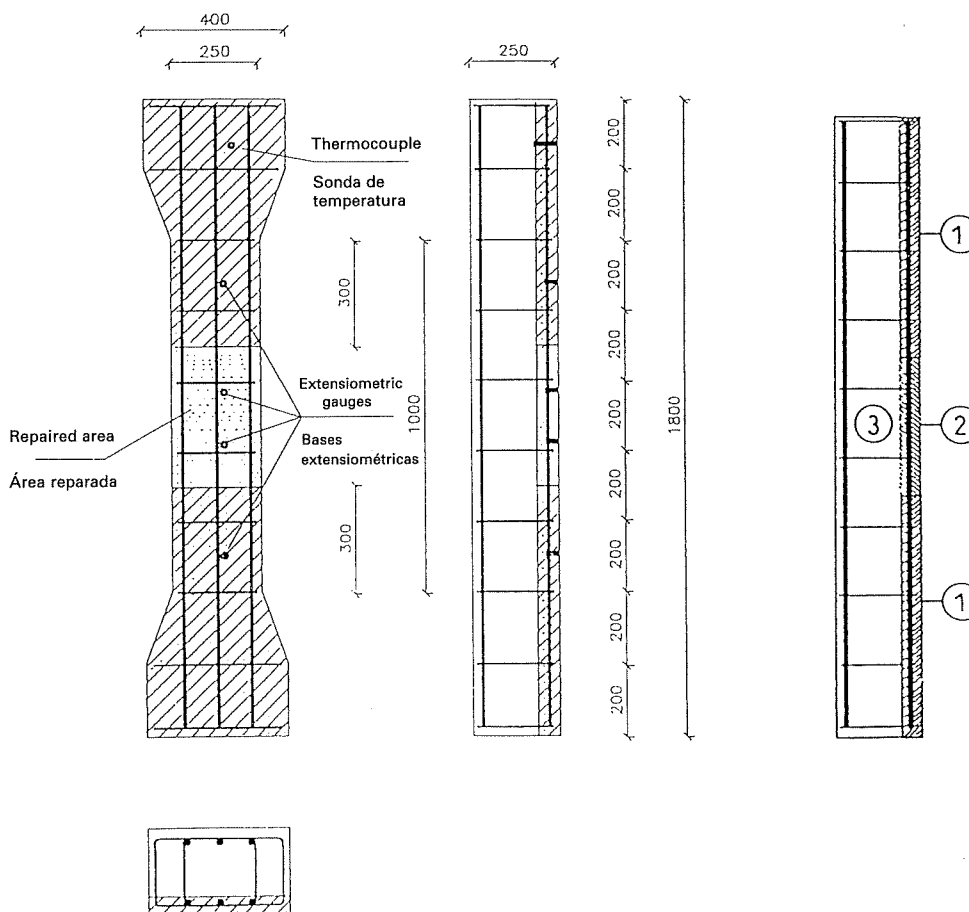
Fig. 3

Se fabricaron 12 pilares de 1,80 m de altura, con una sección de 0,25 m x 0,25 m. La geometría y el armado de los pilares puede verse en la Figura nº 3. Parte de los pilares han sido sometidos a una precorrosión acelerada, con objeto de provocar la corrosión de las armaduras y realizar posteriormente la reparación. En la Tabla nº 4 se indica la combinación de variables correspondientes a cada uno de los pilares.

Se han incorporado asimismo cantidades variables de cloruros en algunas zonas (zonas 1 y 2), con objeto de estudiar el comportamiento de la interfase, y se han efectuado siempre las reparaciones en la zona indicada como zona nº 2. Las diferentes zonas aparecen definidas en la Figura nº 3.

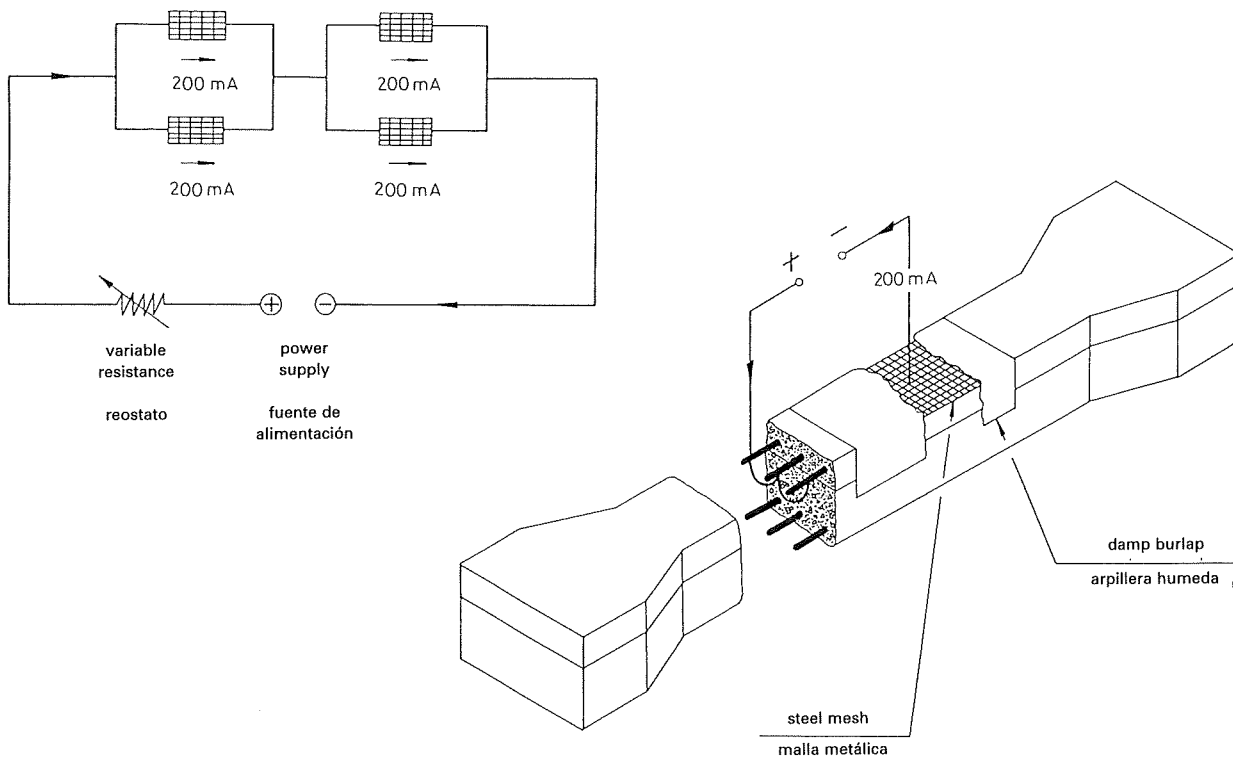
Fig. 4

Before proceeding to make the repairs, columns Nos 3, 4, 5, 6, 9, 10, 11 and 12 were subjected to accelerated corrosion consisting of sending 200 mA current through a steel wire fabric that had been imbedded in the surface of the concrete during column construction, to induce corrosion in the middle zone of the columns. This pre-corrosion system was applied for 48 consecutive days. The first signs of corrosion were observed in all columns after fifteen days of treatment, with cracks in the areas with the highest chloride content.

A scheme showing how columns were pre-corroded is given in Figure No. 4 and Photograph No. 10 shows the situation during processing. It can be clearly seen, from the corrosion potential pattern over time for one of the columns shown in Figure No. 5, that after the current was removed, corrosion potentials dropped to under -300 mV, an indication that the reinforcement bars had become corroded.

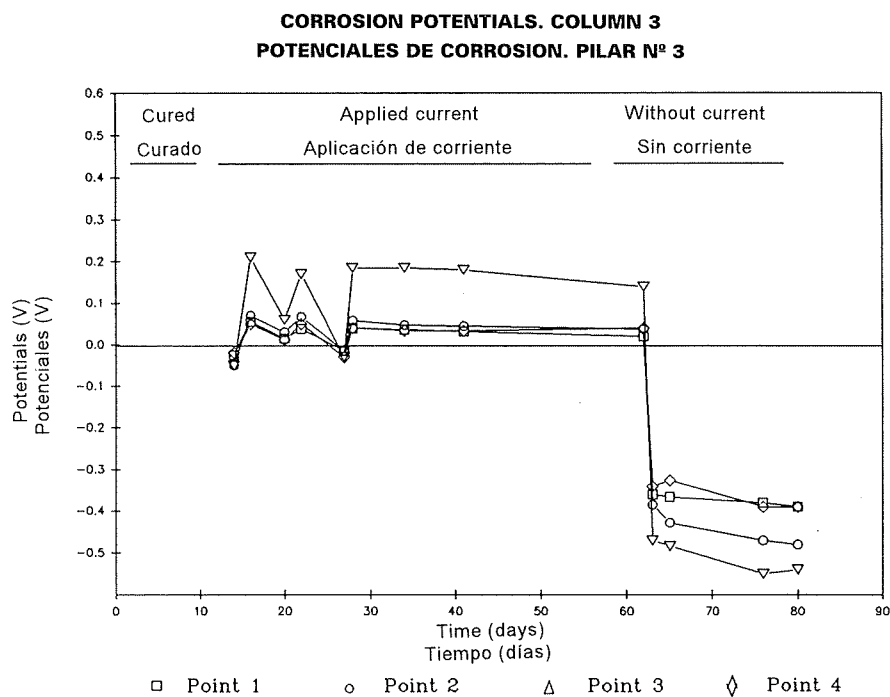
Fig. 5

En la Figura nº 4 puede verse el esquema utilizado para la precorrosión de los pilares y en la Fotografía nº 10 la situación durante el proceso. En la Figura nº 5 puede verse la evolución de los potenciales de corrosión con el tiempo en uno de los pilares. Se observa claramente que una vez que se ha dejado de aplicar la corriente, los potenciales de corrosión resultantes son inferiores a los -300 mV, indicando que se ha producido la corrosión de las armaduras.

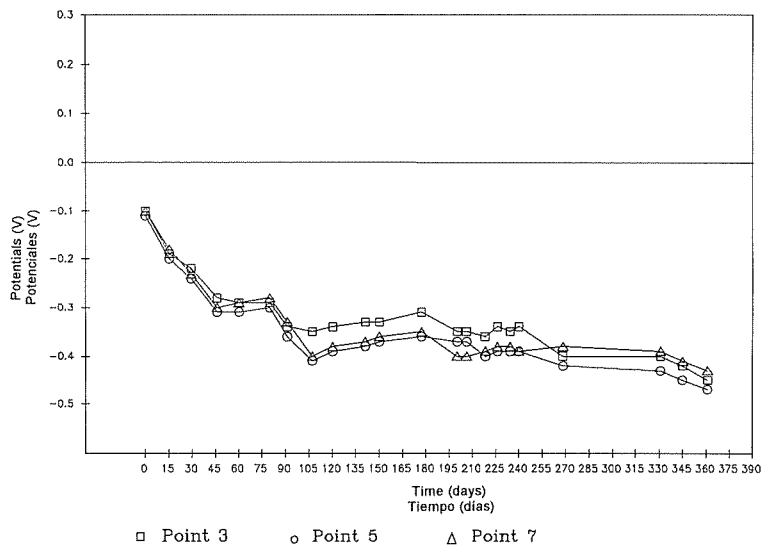
Fig. 6

**CORROSION POTENTIALS. COLUMN 1
 POTENCIALES DE CORROSION. PILAR Nº 1**

Columns Nos 1 through 6 were placed in a climatic chamber to cause accelerated corrosion in the concrete members by subjecting them to heating-cooling and saline wetting-drying cycles. The members were kept in the climatic chamber for nearly a full year (see Photograph No. 13). A heating-cooling cycle of from 30° to 80° was applied daily, along with three saline wetting and forced drying cycles. The graph of the corrosion potential pattern for one of the columns, shown in Figure 6, indicates that after 90 days the probability of reinforcement corrosion is very high.

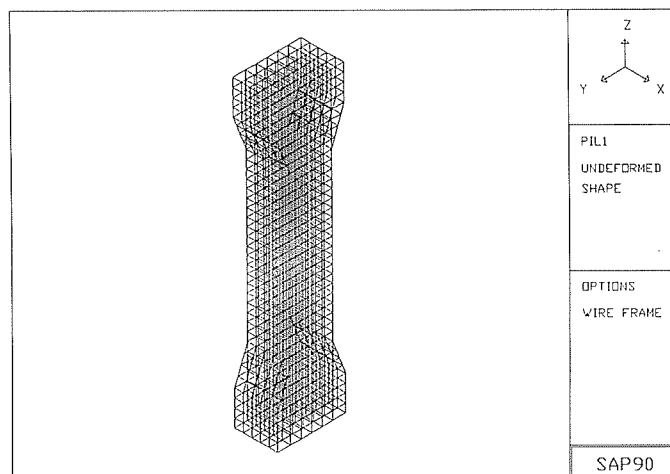
Fig. 8

The different modulus of deformation of the repair material and the stress-strain diagram, along with the shrinkage differentials between the two materials justify this behaviour. These results were checked against theoretical computations by modelling the columns for finite elements analysis (see Figure No. 8), in which the different zones were defined in terms of the actual values of material properties and repair mortar shrinkage, aspects which had been studied very minutely under other programme tasks and therefore readily substantiated. Such computations are not applicable in real-life situations: the difficulties involved in modelling the zones repaired in scope and depth and in obtaining accurate figures on material properties, not to mention the uncertainties ensuing from having to make repairs made under load-bearing conditions and in which account must also be taken of existing creep, make it very difficult to reflect actual circumstances. Nonetheless, sight should not be lost of the fact that shearing stress may appear in the concrete-repair mortar interface which may cause breakage at load levels lower than those observed in the reference column (see detail of repair mortar breakage in Photograph No. 16).

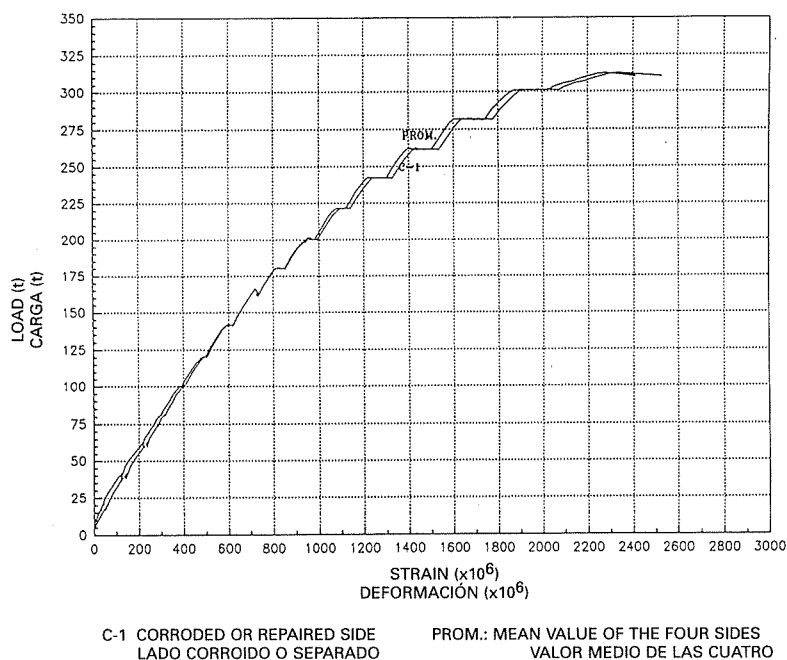
Fig. 7

For Series I columns, the mean values for the columns repaired under each of the systems were compared and the higher of the two values taken as a reference (SYSTEM 4). In Series II, the mean of columns Nos 7 and 8 (reference reinforced concrete columns) was taken as a reference, against which the impact of unrepaired corrosion (columns Nos 9 and 10) and corrosion repaired under systems 1 and 4 were compared. The load-strain curve for one of the columns tested is given in Figure No. 7.

**COLUMNS COMPRESSION TEST. COLUMN 7
ENSAYO A COMPRESIÓN DE PILARES. PILAR Nº 7**

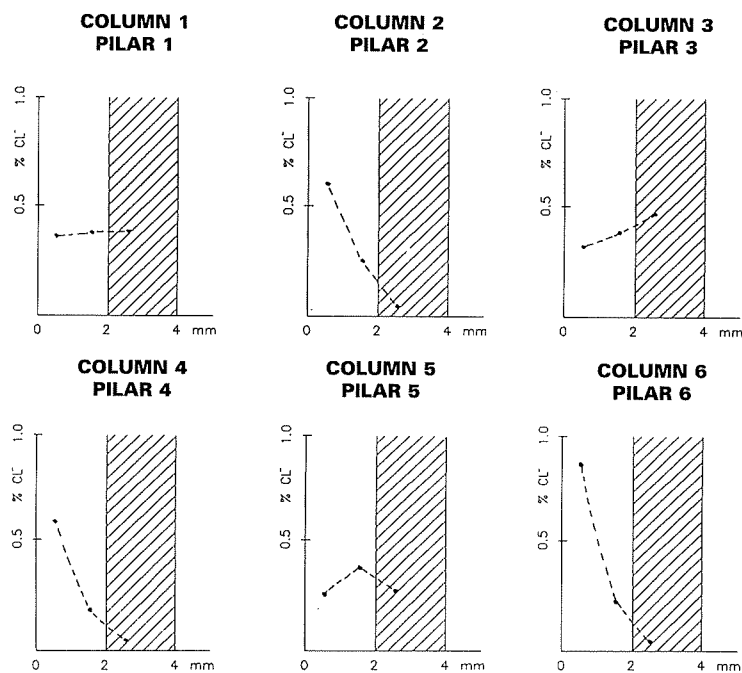
Fig. 9

Chloride penetration profiles in the repaired zones were determined for all columns: the mean values are shown in Figure No. 9.

It is abundantly clear that the two repair systems behaved differently. The chloride profile graphs show that System 4 acts as an impermeable barrier to chlorides, which concentrate on the surface but do not penetrate beyond. As a result, the profile drops very sharply to concentrations, in the zones adjacent to the reinforcement bars, too low to be considered a potential cause of steel corrosion. The chloride profile for System 1, by contrast, is practically horizontal, indicating lesser resistance to chloride penetration. Here the chloride ion content values near the reinforcement steel is 0,4% of cement weight, a potentially dangerous concentration. Photographs Nos 17 and 18 show details of columns Nos 3 and 4, repaired using Systems 1 and 4, respectively. In the former, corrosion can be observed in the steel in the repaired zone, whereas in the latter the protection proved to be reasonably effective, although corrosion is located in the interface. This may be due to the formation of incipient anodes in these zones, perhaps in conjunction with some cracking in the contact zone, which enables the chloride ions to spread much more readily. Similar results were obtained in the beams tested in the United Kingdom, where high corrosion levels were also detected in the contact zones.
