**Los 30 defectos más frecuentes en la calidad de la Edificación y sus soluciones.**

**The 30 most common defects in building quality and how to solve them.**

**N.º 33**

**1.º TRIMESTRE '99**

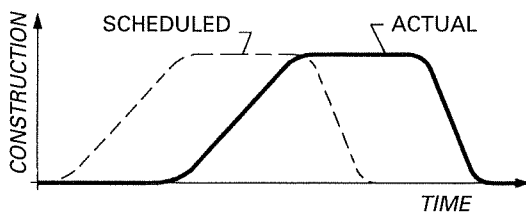
Incorrect foundation design, calling for re-engineering. Repair of this damage has substantial economic and social impact.

A lack of knowledge of the properties of the ground to be excavated occasions additional that affect construction costs and timing.

Before construction is begun the geotechnical report must be verified and the recommendations contained therein contrasted via inspection and identification of the foundation stratum.

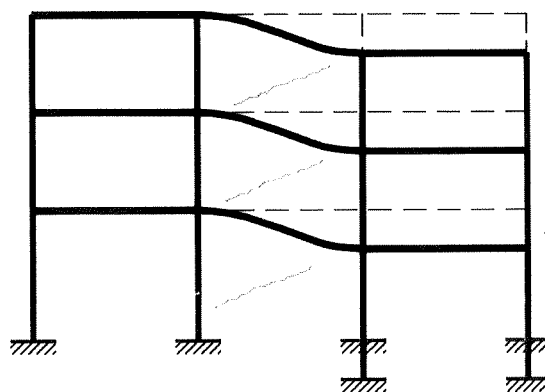
Daños por asientos excesivos en cerramientos y tabiquerías e incluso en la estructura.

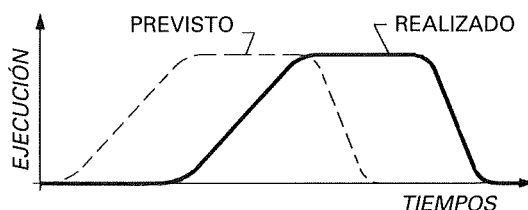
Proyectos de cimentación incorrectos que deben ser reformados.

La reparación de los daños tiene repercusión tanto económica como social muy considerable.

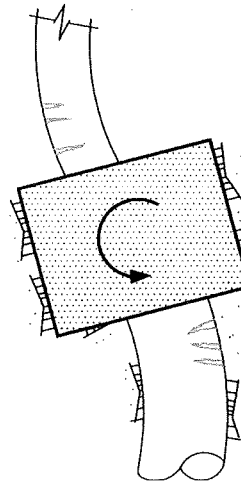
Cracking in the section of the column receiving the waling.  
Cracking in the pile head (not visible).  
Rotation in the junction between column and waling.

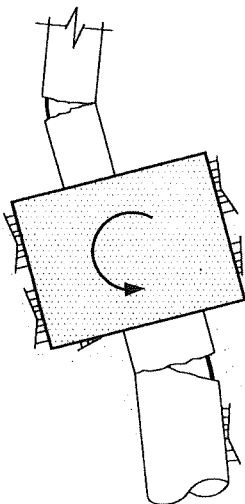
Column section end restraint and flexural strength may be seriously jeopardised.

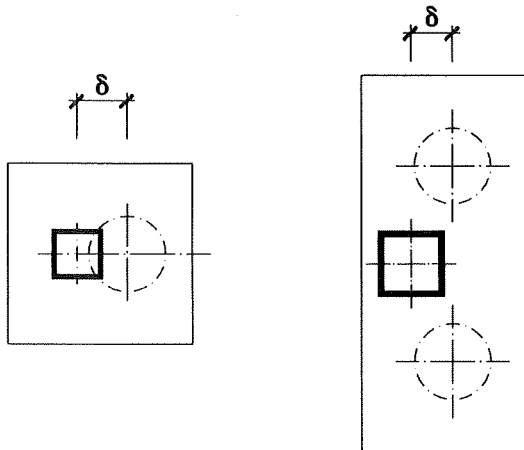
Desviaciones en la posición relativa entre el eje del pilote o alineación de dos pilotes y el eje del pilar, en los casos de encepados sobre un solo pilote o sobre dos pilotes y ausencia de vigas centradoras entre encepados.

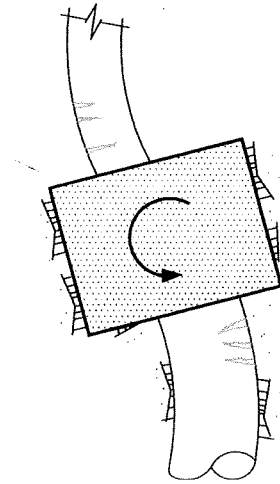
Fisuras en el tramo de pilar que recibe el encepado. Fisuras en la cabeza del pilote. (No observable). Giros en la unión del pilar con el encepado.

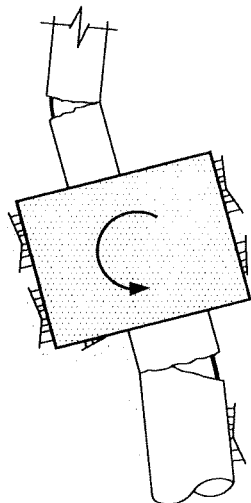
La coacción de empotramiento y la seguridad a flexo-compresión del tramo de pilar y de los pilotes pueden quedar seriamente afectadas.

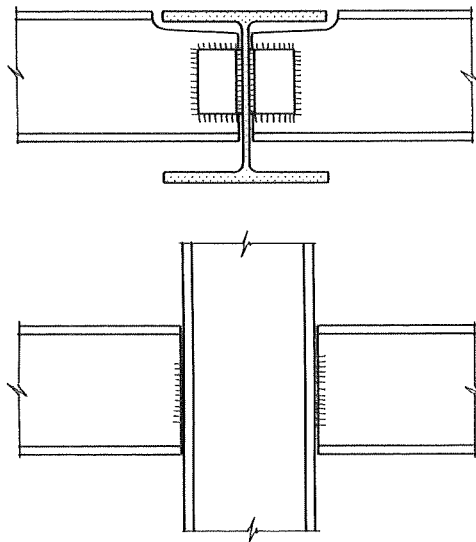
Las uniones viga-pilar de pórticos de estructura metálica, calculados con conexión elásticamente empotrada, se construyen como simples articulaciones. La causa más común de este error se encuentra en la falta de una correcta especificación en el proyecto.

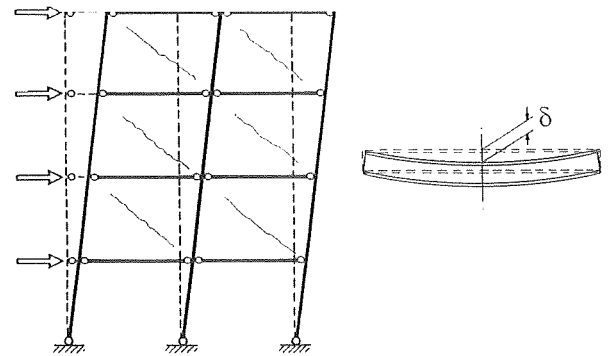
Flechas excesivas en dinteles. Gran deformabilidad frente a las acciones de viento. Daños en elementos rígidos como tabiquerías y cerramientos.

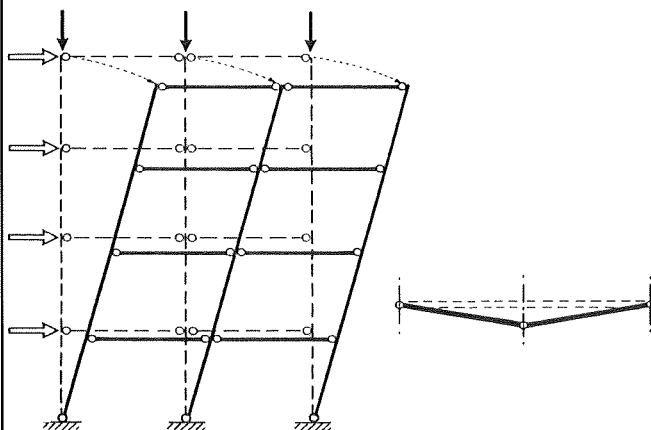
La estructura pierde capacidad frente a cargas horizontales. Frente a cargas verticales plantearía problemas de estabilidad de conjunto. Reducción de capacidad resistente en dinteles. Necesidad de reforzar y reparar daños en tabiquerías y cerramientos.

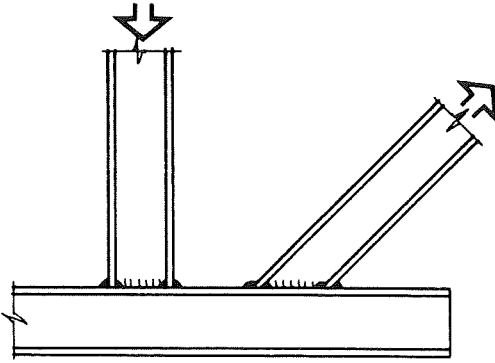
En la fabricación de vigas en celosía de estructura metálica es frecuente desplazar alguna de las barras que confluyen en los nudos para facilitar la ejecución. El defecto tiene su origen en una insuficiente definición gráfica, en Proyecto, de los detalles de los nudos.

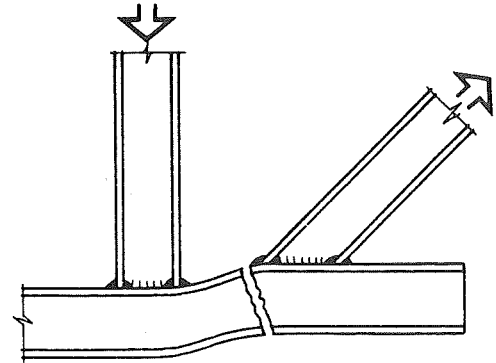
Dada la escasa ductilidad de las uniones soldadas, proyectadas y realizadas en estas situaciones, el problema no se manifiesta hasta que se ha producido el fallo de la estructura sin síntoma alguno de aviso que permita prevenirlo.

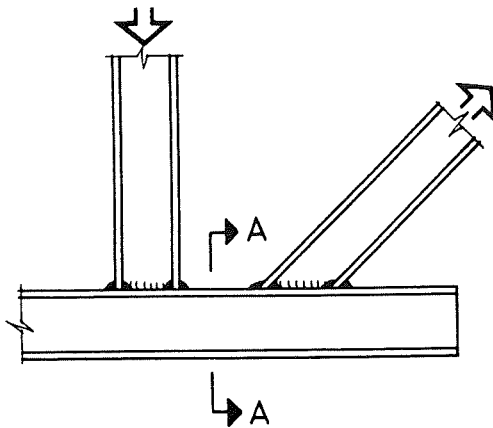
Solicitaciones excesivas en los cordones de soldadura de las uniones. Aparición de momentos flectores y esfuerzos cortantes adicionales y no previstos en las barras (sección A-A), al pasar a comportarse el elemento como viga Vierendel en lugar de viga en celosía.

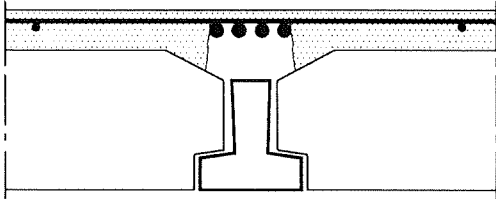
Different causes, such as:

- Use of overly dry concrete.
- Oversized aggregate.
- Improper on-site concrete compaction.
- Easing members not suited to girder.
- Layout of negative moment reinforcement hinders flow of concrete.

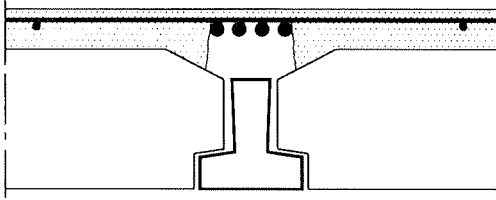
Diferentes causas, tales como:

- Utilización de hormigones excesivamente secos.
- Tamaño máximo del árido excesivo.
- Compactación del hormigón in situ no correcta.
- Piezas de aligeramiento no adecuadas con relación al tipo de vigueta.
- Disposición de la armadura de negativos de forma que impide el paso del hormigón.

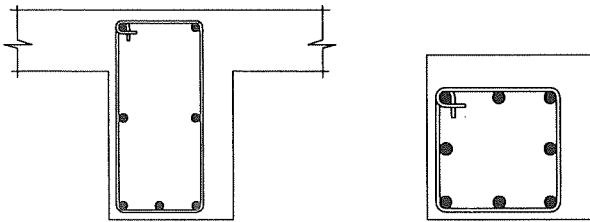
Separators must be fitted to ensure that members have sufficient cover.

The absence of covers or inadequate covers facilitate aggressive weathering, leading to corrosion of reinforcements and considerably shortening the structure's useful life.

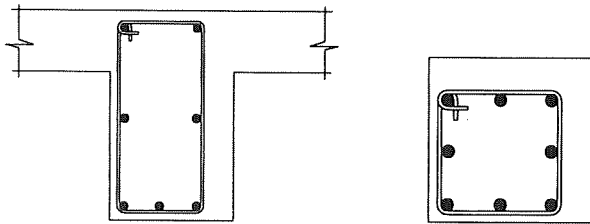
Para garantizar que la pieza presenta los recubrimientos adecuados, se hace necesario colocar separadores. Si no se disponen o se disponen de características inadecuadas, se facilitan los ataques del medio agresivo y la corrosión de las armaduras y se acorta gravemente la vida útil de la estructura.

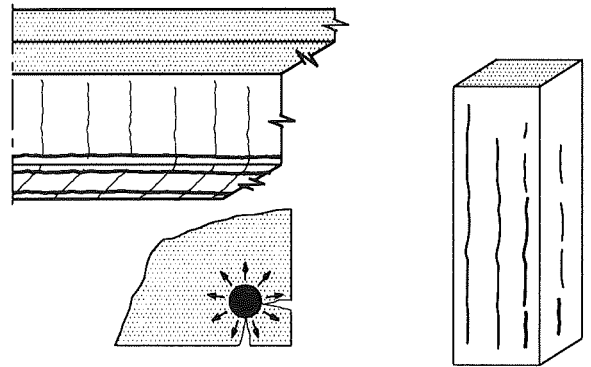
Aparición de manchas de oxido en los paramentos. Fisuración longitudinal, según el trazado de las barras afectadas por la corrosión. En el estadio final del proceso se produce la delaminación del recubrimiento.

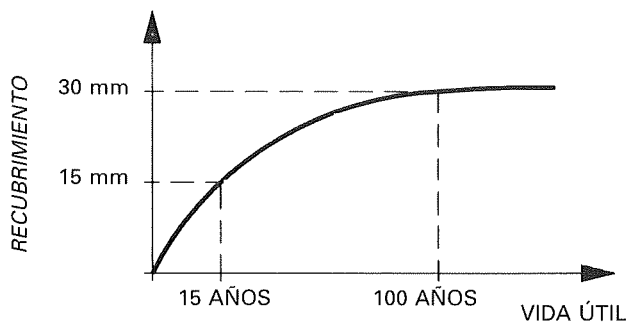
Problemas de corrosión de la armadura.  
Menor resistencia al fuego de las piezas.  
Reducción de la resistencia de las piezas.  
Variación de la susceptibilidad a la fisuración de las piezas.  
Acortamiento de la vida útil, salvo que se realicen reparaciones costosas.

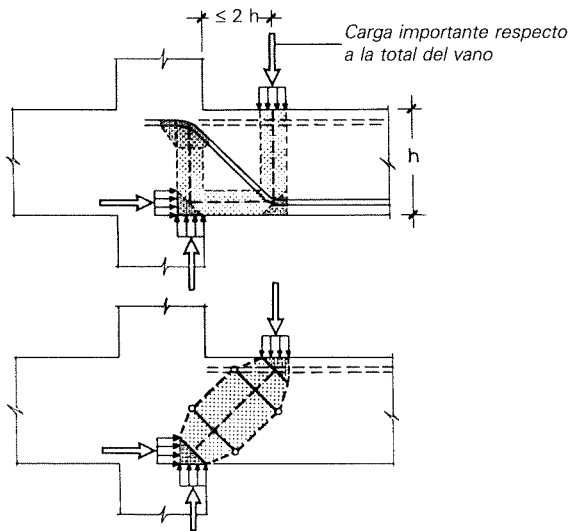
Consideración incorrecta de las cargas próximas a apoyos en el cálculo tanto de la biela traccionada como de la biela de compresión de hormigón en el alma.

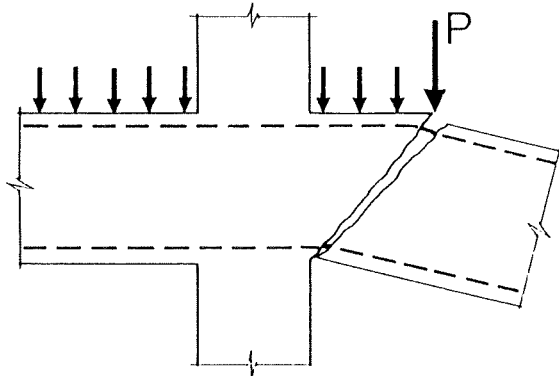
La falta de capacidad mecánica del tirante traccionado puede llegar a producir el colapso. La falta de capacidad de la biela comprimida o el fallo de anclaje, tienen carácter frágil y pueden producir el fallo sin aviso.

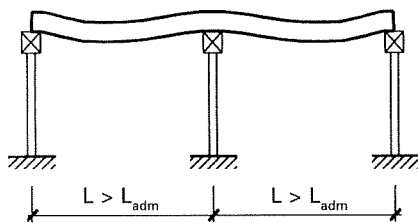
The two major defects are:

- a) Failure to take account of the camber caused by the pre-stressed components and to provide for a centre support higher than the end supports.
- a) Placement of struts too far apart.

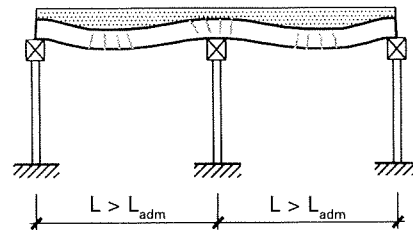
In case a), the T-beam may crack during construction. In case b) the T-beam may crack or sag.

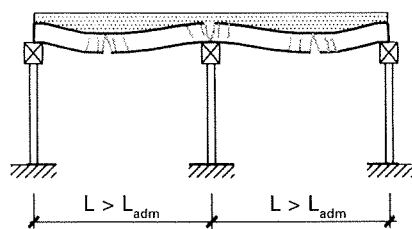
In case a) the cracking in the T-beam would mean a significant reduction of composite section rigidity. In case b), the T-beam may reach its limit state in the area around the intermediate support. This could bring about a reduction of T-beam cracking moment in the span.

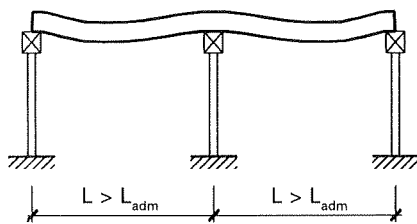
Los dos defectos más importantes consisten en:

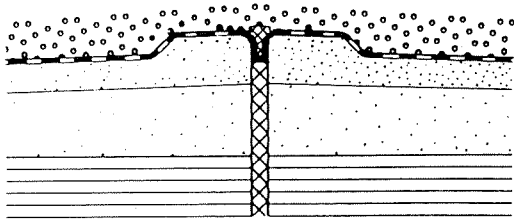
**ROOFS. Lack of water-tightness in expansion joints.**

Continuity of bituminous waterproofing membranes over structural expansion joints. The membrane itself should not be bellowed, either.

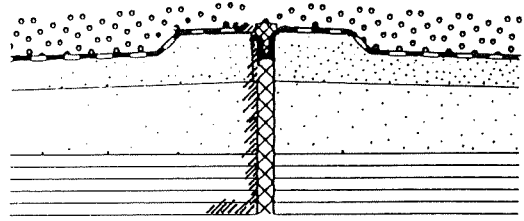
Leaks through the waterproofing due to differential movement of the support members to which the membrane is attached.

Dampness in the storey under the roof in areas coincident with expansion joints.

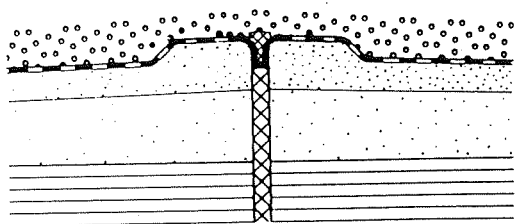
**CUBIERTAS. Falta de estanqueidad en juntas de dilatación.**

Continuidad de las membranas impermeabilizantes bituminosas en las localizaciones de junta de dilatación estructural. El dejar un fuelle en la propia membrana de la cubierta tampoco es correcto.

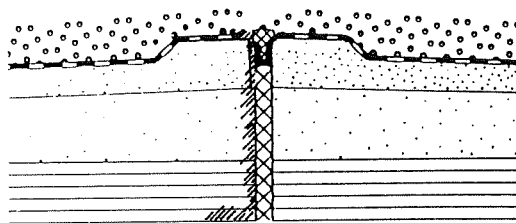
Filtraciones de la impermeabilización debido a los movimientos diferenciales con los elementos soporte a los cuales va fijada la membrana.

Humedades en las plantas inferiores en las localizaciones de la junta de dilatación.

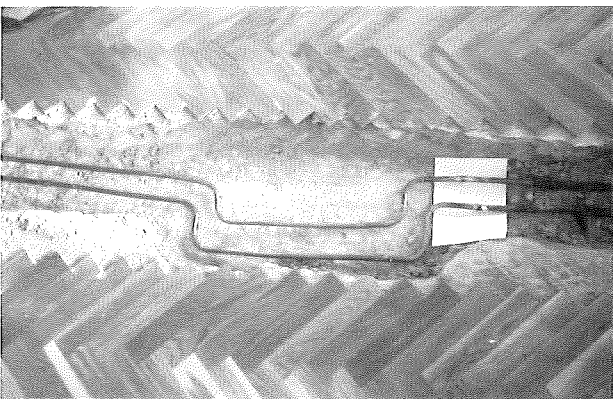
## HEATING. Leaks in individual installations.

DEFECT	SYMPTOMS
<p>Deficient workmanship in copper pipe couplings, together with forces in excess of design due to heat-caused expansion; the following are some of the most commonly found situations:</p> <ul style="list-style-type: none"> <li>a) Use of Sn-Ag alloys with a very low silver content as a filler, or even use of Sn-Cu alloys.</li> <li>b) Failure to clean pipes and workpieces and incorrect application of the stripper.</li> <li>c) Lack of outside protection for pipes, hindering their freedom of movement to accommodate heat-related expansion.</li> <li>d) Straight pipe runs without expansion loops.</li> </ul>	<p>Need to frequently refill installation with water, if leak is small. Dampness and deterioration of floor if leakage is substantial.</p>
CONSEQUENCES	THE SOLUTION
<p>Inconvenience where the problem is slight, because of the need to watch water level and refill as necessary and substantial financial impact if the defect needs to be repaired, since pipes are generally embedded in the flooring, which must be raised should repairs be needed.</p>

<p>Special care should be taken in welded joints and pipe expansion allowance. In this regard, the recommendations to be borne in mind are as follows:</p> <ul style="list-style-type: none"> <li>a) Use of filler with a silver content of at least 3.5%, guaranteed under the respective quality certificate or by specific testing.</li> <li>b) Appropriate cleaning of areas to be joined and use of stripper along the entire surface.</li> <li>c) Welding immediately after application of stripper and uniform heating.</li> <li>d) Outside protection of pipe along entire run with the respective insulating liner or, wanting that, use of corrugated PVC pipe with a larger diameter than the copper pipe.</li> <li>e) Limitation of length in straight runs to 6 m or installation of expansion loops when longer lengths are required.</li> <li>f) Use of cold-bent piping as far as possible (with proper tools) in changes of direction, minimising the use of elbows.</li> </ul>

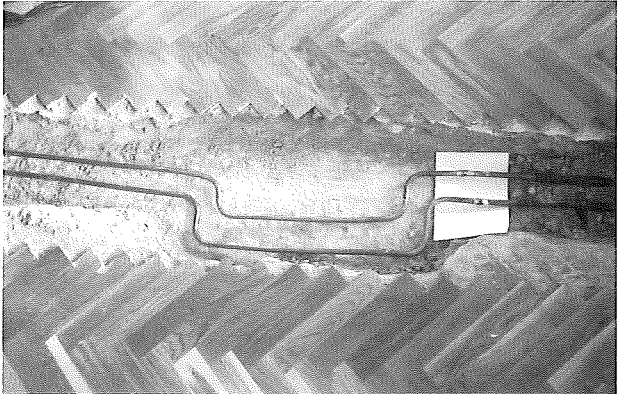
## CALEFACCIÓN. Fugas de agua en instalaciones individuales.

EL DEFECTO	LA MANIFESTACIÓN
<p>Incorrecta ejecución de las soldaduras en las uniones de las tuberías de cobre, junto con unos esfuerzos excesivos originados por las dilataciones por temperatura, pudiendo destacarse las siguientes situaciones:</p> <ul style="list-style-type: none"> <li>a) Utilización de aleaciones Sn-Ag como material de aporte, con muy bajo contenido en plata e incluso aleaciones Sn-Cu.</li> <li>b) Falta de limpieza de los tubos y piezas e incorrecta aplicación del decapante.</li> <li>c) Falta de protección exterior de los tubos, impidiendo su libre movimiento en las dilataciones por temperatura.</li> <li>d) Recorridos rectos de tuberías sin liras de dilatación.</li> </ul>	<p>Necesidad de reposición frecuente del agua de la instalación, si la fuga es pequeña. Humedades y deterioro del pavimento si la fuga es mayor.</p>
LA TRANSCENDENCIA	LA SOLUCIÓN CORRECTA
<p>Molestias en los casos leves por tener que estar pendiente de la reposición del agua y repercusión económica importante si fuera necesario reparar el defecto, pues las tuberías se encuentran generalmente empotradas en el solado, siendo necesario levantarlo.</p>

<p>Debe cuidarse especialmente la ejecución de las uniones soldadas, así como permitir la libre dilatación de las tuberías. En este sentido, las recomendaciones a tener en cuenta serían las siguientes:</p> <ul style="list-style-type: none"> <li>a) Utilización de material de aporte con un contenido mínimo de plata del 3,5 %, garantizado mediante el certificado de calidad correspondiente o incluso mediante un ensayo específico.</li> <li>b) Limpieza adecuada de las zonas a unir y aplicación del decapante en toda su superficie.</li> <li>c) Realización de las soldaduras inmediatamente después de aplicar el decapante, y calentamiento homogéneo.</li> <li>d) Protección exterior del tubo en todo su recorrido mediante la correspondiente coquilla aislante o, en su defecto, utilización de tubo corrugado de PVC de una diámetro superior al del tubo de cobre.</li> <li>e) Limitación de la longitud de tramos rectos a 6 m. ó montaje de liras de dilatación si es necesario superar esta longitud.</li> <li>f) Utilización en la medida de lo posible del sistema de curvado del tubo en frío (con la herramienta adecuada) en cambios de dirección, minimizando el uso de codos.</li> </ul>

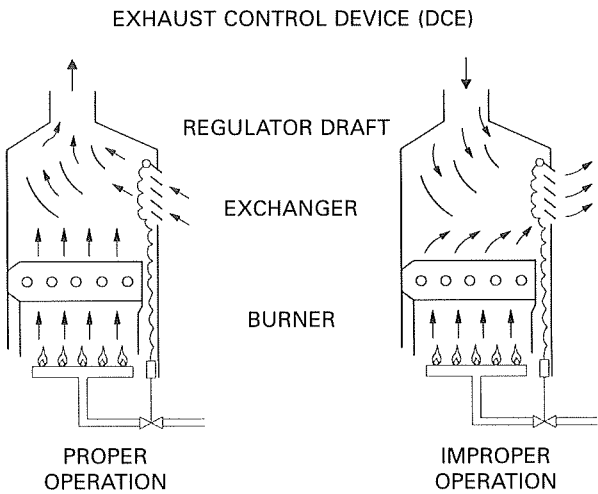
DEFECT	SYMPTOMS
<p>Improper construction of evacuation conduit for combustion by-products in individual heating installations with open circuit boilers, and in particular:</p> <ol style="list-style-type: none"> <li>Use of inadequate materials in evacuation conduit.</li> <li>Insufficient length of vertical tube leading out of boiler and/or scant or nil slope in run connecting to main conduit.</li> <li>Lack of air-tightness in joint and connections.</li> <li>Defective assembly of vertical conduit parts.</li> <li>Insufficient height of the vertical conduit in relation to possible obstacles on the roof of the building.</li> <li>No chimney top on vertical conduit or chimney top shared with other ventilation facilities (such as kitchen stove extractors).</li> </ol>	<p>Return of combustion by-products back into the boiler room with the following consequences:</p> <ol style="list-style-type: none"> <li>Triggering of (anti-overflow) safety device that switches boiler off when the temperature of the gases near the regulator draft exceeds the established limit.</li> <li>Where boilers are not fitted with the above safety device (older models) or where it fails to work properly, condensation may occur in the room, diminishing oxygen content and producing carbon monoxide. Signs of condensation on a water-cooled mirror held near the draft confirm the existence of such conditions.</li> </ol>

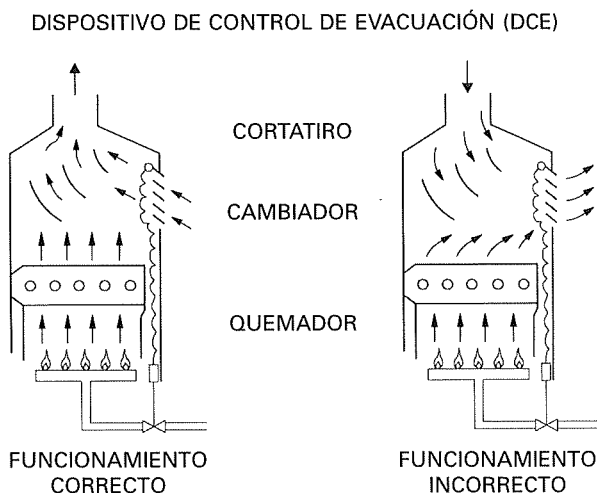
## CALEFACCIÓN. Falta de tiro de conductos de evacuación de humos.

- Utilización de materiales no adecuados en el conducto de evacuación.
- Longitud insuficiente del tramo vertical de salida de la caldera y/o pendiente escasa o nula en el tramo de conexión con el conducto general.
- Falta de estanquidad en conexiones y uniones de piezas.
- Montaje defectuoso de las propias piezas del conducto vertical.
- Altura insuficiente del conducto vertical en relación con los posibles obstáculos que puedan existir en la cubierta del edificio.
- Falta de remates en la salida del conducto vertical o remate común con otras instalaciones de ventilación (por ejemplo campanas extractoras).

- Parada de la caldera por actuación de dispositivo de seguridad (antidesbordamiento) al alcanzar la temperatura de los gases junto al cortatiro un valor superior al fijado como límite.
- En el caso de que las calderas no dispongan del dispositivo de seguridad mencionado (modelos antiguos) o fallo del mismo, pueden producirse condensaciones en la estancia, disminución del contenido de oxígeno y producción de monóxido de carbono. Esta situación puede verificarse comprobando si se empaña un espejo enfriado con agua colocado junto al corta tiro.

El defecto comentado tiene una gran trascendencia por las frecuentes interrupciones del servicio que produce, pudiendo llegar, en los casos de que no se disponga del dispositivo de seguridad en las calderas o que éste falle, a provocar el envenenamiento e incluso la muerte de los usuarios de la instalación.
