**Patologías en estructuras de hormigón
armado y pretensado**

**Pathologies in reinforced and prestressed
concrete structures**

Justo Díaz Lozano

N.^o 52

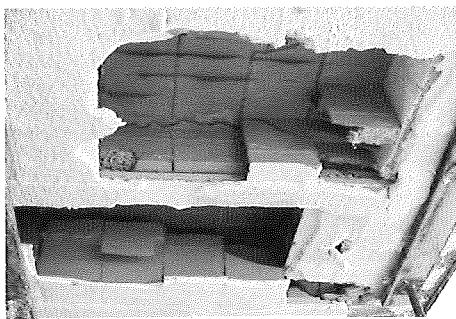
Fig. 53

Figure 53 shows part of an underground car park roof slab - which was designed for use as a pedestrian square – that sank under the weight of a heavy vehicle.

En la Figura 53 mostramos una vista de una zona de un forjado de cubierta de un aparcamiento destinada a plaza de viandantes que se hundió ante el paso de un vehículo pesado.

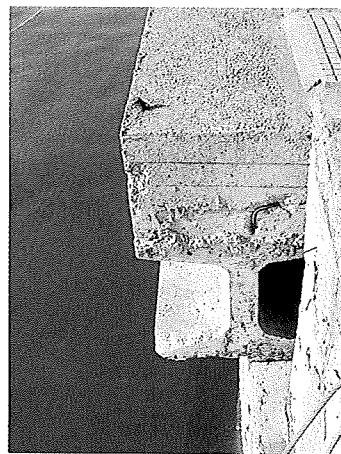
Fig. 61

Figure 61 shows the deck of a port viaduct damaged when a vessel collided with the facility.

En la Figura 61 mostramos un tablero de un viaducto en unas instalaciones portuarias que sufrió un desplazamiento como consecuencia del impacto de un buque.

Vista del tablero de un viaducto tras el impacto de un buque
Viaduct deck after impact from a vessel
