# CUADERNOS INTEMAC

**Estanqueidad en ventanas**

**Water-and air-tightness in windows**

**N.º 74**  
**3.º TRIMESTRE '09**

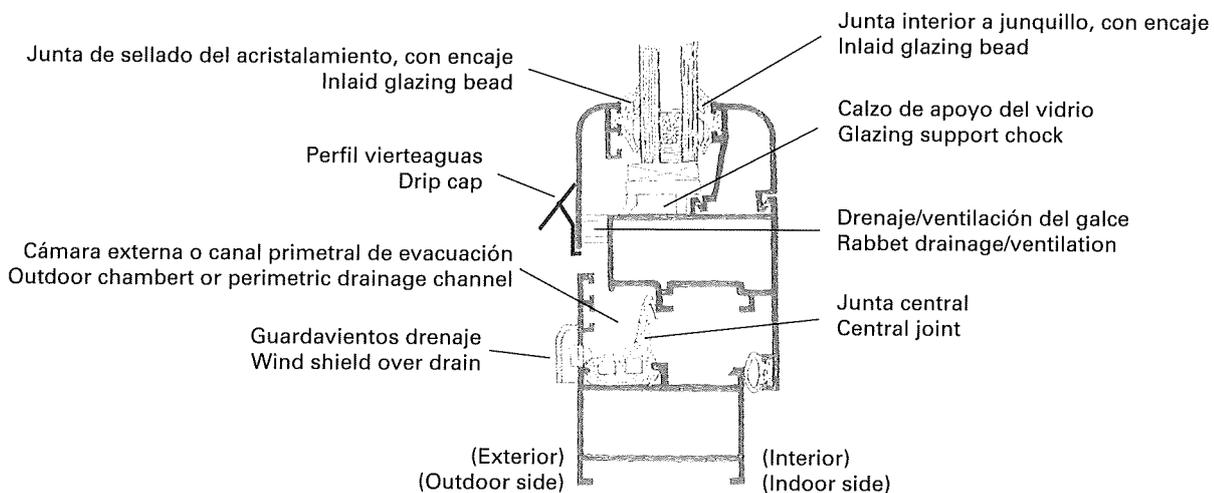
The most prominent of these joints is the central joint in the frame against which the casements close. In practice, this joint constitutes the boundary between the areas exposed and not exposed to rain and forms a perimetric chamber or channel that houses the drains. See Figure 1.

**Figure 1: Overview of joinery.**  
**Figura n° 1: Esquema general de una carpintería.**

Entre todas estas juntas destacamos la junta central, incluida en el cerco y contra la que cierran las hojas de la carpintería. Dicha junta supone en la práctica el límite entre la zona susceptible de recibir agua y la que no, conformando una cámara o canal perimetral en el que se sitúan los drenajes. Ver Figura 1.

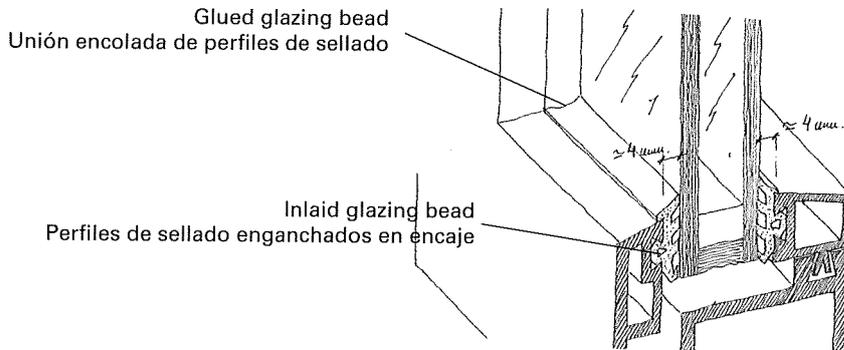
The flaws described in items 3.3.2 and 3.3.3 are normally also related to one of the most common defects in joinery, namely the mismatch between the width of the rabbet and the thickness of the glazing. A good rule of thumb is for the rabbet to be on the order of 8 mm wider than the thickness of the glazing, although this may vary depending on the size and type of the glazing, to leave room for gasketing on both sides. See Figure 2.

**Figure 2: glazing bead, inlaid into the sash profiles.**

**Figura nº 2: Disposición de las juntas de sellado del vidrio, enganchadas a los encajes de la perfilera.**

Cabe indicar que los defectos descritos en los puntos 3.3.2 y 3.3.3 se ven además habitualmente afectados por otro de los defectos más habituales de las carpinterías como es la falta de adecuación del ancho del galce respecto del espesor del vidrio a colocar. Como norma general, el ancho del galce debe ser del orden de 8 mm. mayor que el ancho del vidrio, pudiendo variar en función del tipo y tamaño del propio vidrio, para permitir la colocación de juntas por ambos lados. Ver Figura 2.

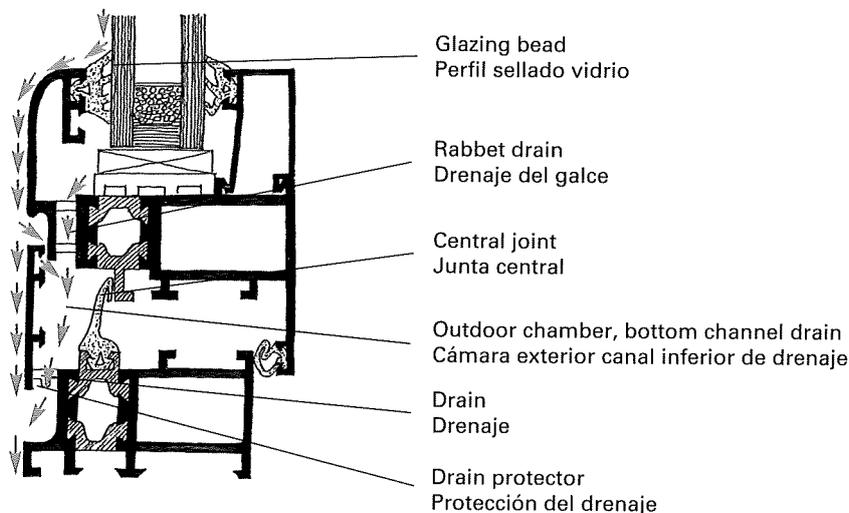
Water is expected flow across or through some window joinery elements, such as the outdoor chamber, perimetric channel or even the rabbets. This explains the need for drainage systems.

**Figure 3: drainage system in joinery with no drip cap.**

**Figura nº 3: Sistema de drenaje de una carpintería sin vierteaguas.**

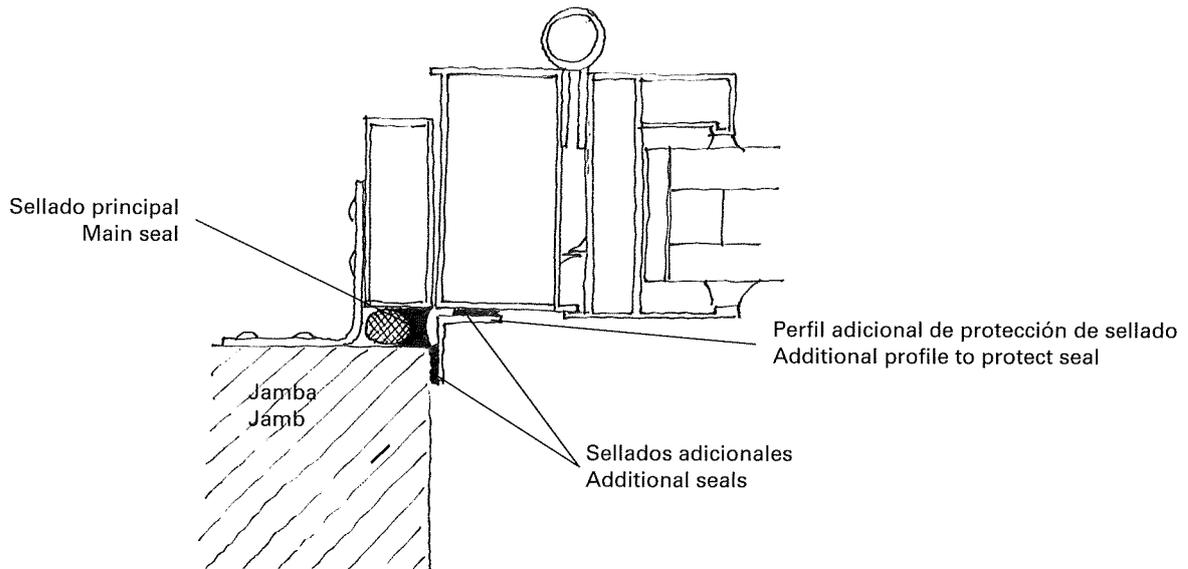
The joinery should overlap with the jambs to ensure effective sealing. Angle clips or similar may be used to protect the seal and enlarge the sealed area. See Figure 4.

Es conveniente que exista un solape entre la carpintería y las jambas que permita realizar un correcto sellado, pudiéndose disponer angulares o elementos similares que protejan el sellado a la vez que aumenten la superficie sellada. Ver Figura 4.

**Figure 4. Abutment between joinery and jamb, showing position of seal.**  
**Figura n° 4: Esquema de encuentro de carpintería con jamba y disposición del sellado.**

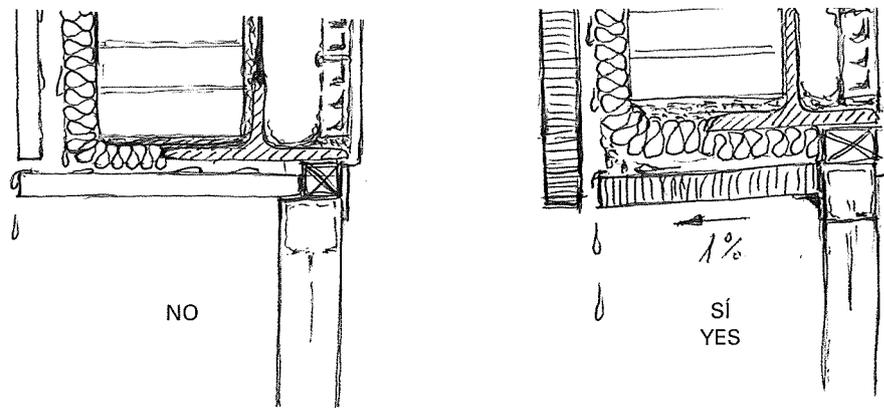
One specific type of failure occurs in ventilated facades where the siding rests on the joinery. Under this arrangement, the water accumulating on the lintel is very likely to flow over the sealed areas. This should be prevented or the areas in question protected with a waterproof barrier. See Figure 5.

Un caso particular de fallo se produce en las fachadas ventiladas en donde se coloca el revestimiento apoyado en la carpintería, favoreciendo que el agua que se acumula sobre el dintel pase por encima de las zonas de sellado, debiéndose evitar que el agua llegue a dicha zona o bien colocar la correspondiente barrera impermeabilizante. Ver Figura 5.

**Figura nº 5: Esquema de disposición de dintel en fachadas ventiladas.**  
**Figure 5: lintel layout in ventilated facades.**

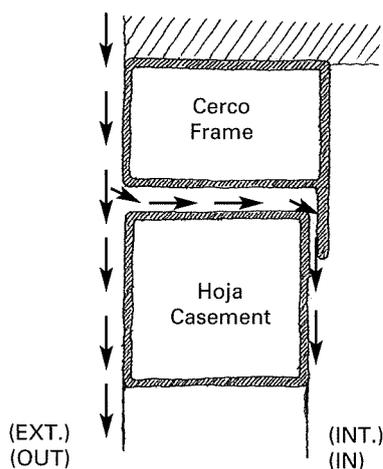
Por la disposición entre el cerco y la hoja se produce una junta que, sobre todo en la parte superior, conlleva que el agua que discurre por la fachada pueda penetrar por la misma llegando a la cara interior de la carpintería.

La incidencia se produce sobre todo en carpinterías sencillas, sin juntas o "gomas" interiores que pudieran desviar el agua o servir de barrera, debiendo éstas últimas tener un correcto ajuste.

Figura nº 6: Sección vertical de encuentro de cerco y hoja de carpintería sencilla con apertura al exterior en disposición enrasada con la fachada.

Figure 6: vertical cross-section of the abutment between the frame and simple outward-opening casement, positioned flush against the facade.
