CUADERNOS INTEMAC

Los accidentes de los puentes; errores de ayer y de hoy, lecciones para el mañana

Bridge accidents; past and present mistakes, future lessons

Jorge Ley Urzaiz
Dr. Ingeniero de Caminos, Canales y Puertos
Director del Laboratorio Central de INTEMAC
Profesor Asociado de la UPM

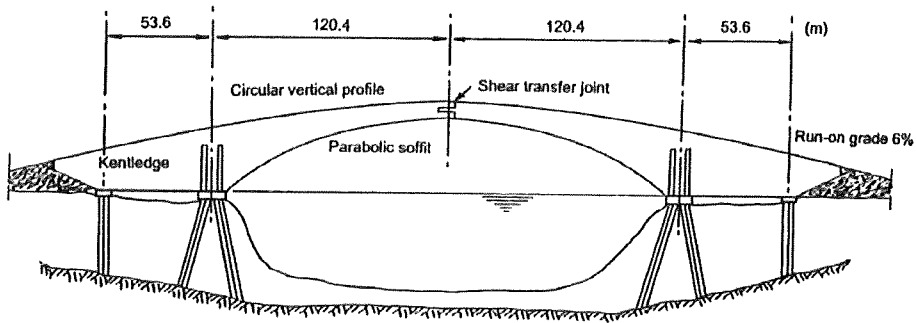
Figure 1. Sketch of Koror-Babeldaob Bridge
Figura 1. Croquis del Puente Koror-Babeldaob

Koror-Babeldaob Bridge at Palau [26] failed on 26 September 1996, causing two deaths and interrupting the flow of electric power and water between the islands of Koror and Babeldaob. This 385.6-m long cantilever bridge had a prestressed concrete box section and a central span measuring 240.8 m. The longest of its type in the world from 1978 to 1985,. it was designed by Alfred A. Yee and Associates and built by Dyckerhoff & Widmann AG.

By 1990, the crown of this very handsome bridge had sagged by 1.2 m due to concrete creep. The study commissioned by the Palau Government from Louis Berger International consultants and the Japan International Cooperation Agency concluded that the bridge was safe but could be expected to sag by a further 1.0 m. The Government therefore commissioned a further study to solve the aesthetic and functional problem. The repair and strengthening study, supervised by Louis Berger Group consultants, changed the initial bearing scheme of the bridge

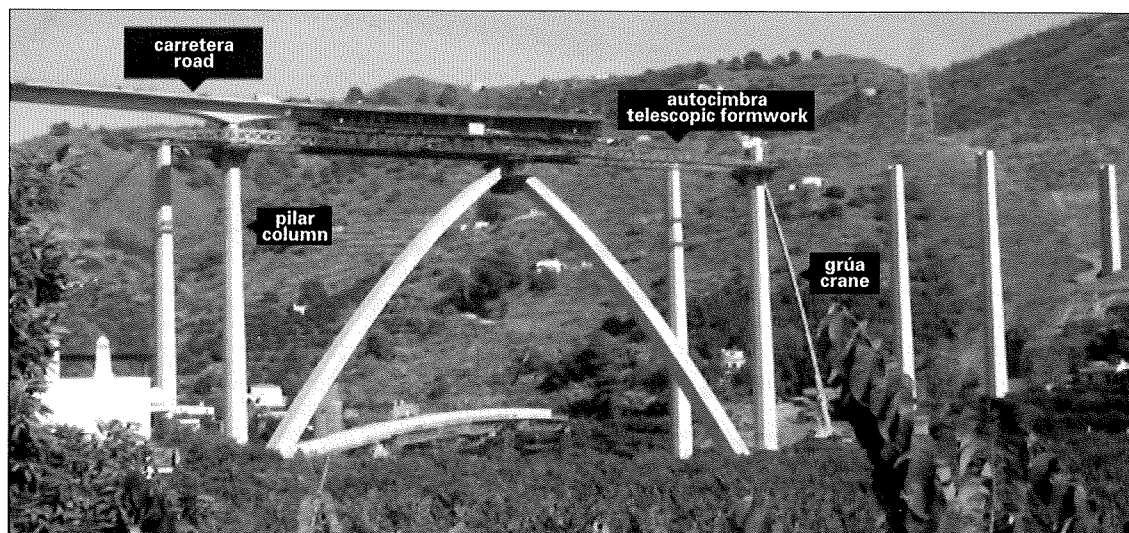
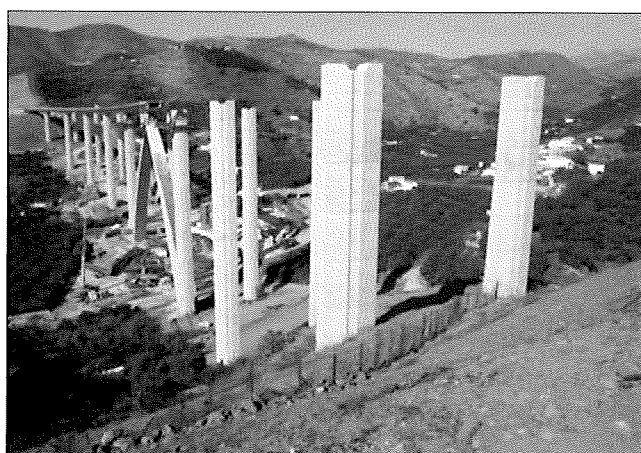
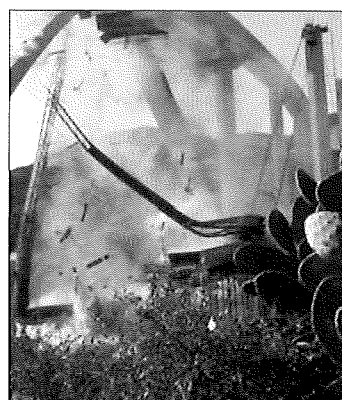
Fotografías 24, 25 y 26. Puente de Almuñécar (España)
Photographs 24, 25 and 26. Almuñécar Bridge, Spain

On 7 November 2005, the telescopic formwork under the deck for the River Verde viaduct on Motorway A-7 collapsed at Almuñécar, Spain, killing six of the people who were working on the 70-m high structure. The Ministry of Internal Development created a commission to determine the causes of the accident and undertook full scale trials, conducted to failure (by INTEMAC), to determine the stresses on joint bolts and gusset plates. The University of Granada and the Eduardo Torroja Institute for Construction Science both issued expert reports. The case is still under judicial consideration, although parts of the expert reports have been made public.

El 7 de noviembre de 2005 en Almuñécar (España) se desplomó la autocimbra con la que se construía el tablero del Viaducto del río Verde de la Autovía A-7 y murieron 6 trabajadores que se desplomaron desde casi 70 m de altura junto con la autocimbra. El Ministerio de Fomento creó una comisión para determinar las causas del siniestro y se realizaron ensayos a escala real (llevados a cabo por INTEMAC), hasta rotura, para determinar tensiones en las platabandas y tornillos de las uniones. La Universidad de Granada y el Instituto de Ciencias de la Construcción Eduardo Torroja emitieron informes periciales. El caso aún está *sub judice* aún cuando se han hecho públicos parte de los informes periciales.

Foto del momento del desplome
Photo taken immediately after collapse

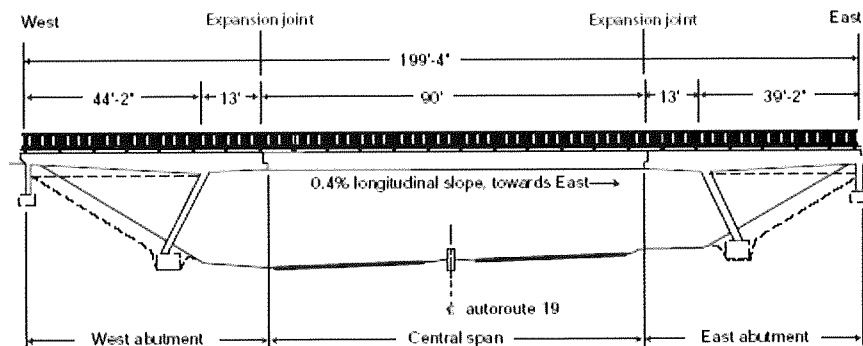
Figure 6. Elevation view of Concorde Bridge [30]
Figura 6. Alzado del puente de la Concorde [30]

- The halved bearing that failed was not well designed, viewed with today's criteria, and its reinforcement detailing was not compliant with codes presently in place.

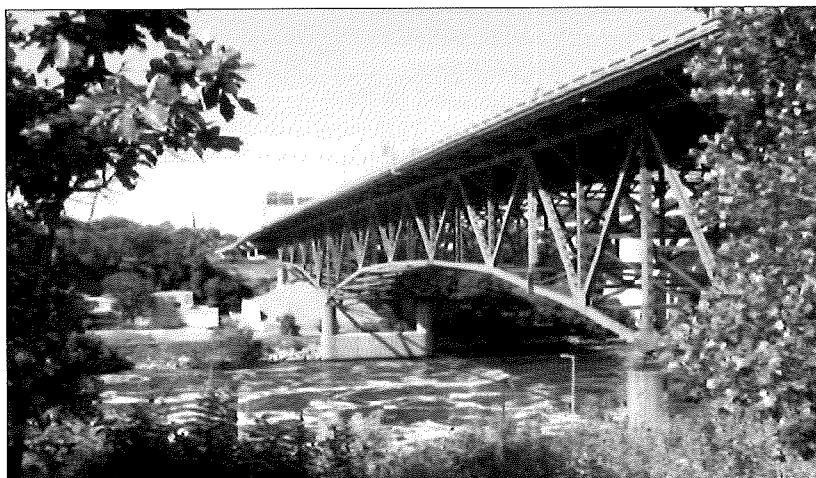
Photograph 33. Bridge on I-35W at Minneapolis, USA, before collapse
 Fotografía 33. Puente de Minneapolis (EE.UU.) antes del colapso

Perhaps the accident that has received greatest publicity in recent years was the collapse of the bridge on I-35W at Minneapolis on 1 August 2007 [31]. The accident killed 13 and injured 145 people and seriously disrupted traffic, for at the time it occurred, the bridge carried a mean traffic density of 140 000 vehicles, 5 600 of them heavy vehicles. The 14-span, 8-lane (four in each direction) bridge was 580 m long and 34.5 m wide. This steel truss structure (in its three main spans) had a 140-m long, variable depth central span. On the day of the accident, the four central lanes were closed to traffic because they were being used to stockpile sand and gravel for imminent repaving. Since 1990 the bridge had been regarded as "structurally deficient" (27 000 other bridges in the USA are in the same condition) due to bearing corrosion, and since 1993 was being inspected yearly. In 2001, the University of Minnesota warned of cracks in steel girders and the bridge's lack of redundant statically indeterminate structures in the event of brittle collapse of any of its main members. The girders were repaired and strengthened to mitigate the damage. The report recommended ongoing monitoring of the bridge with strain gauges. Inspections run in 2005 and 2006 detected fatigue damage. In 2005 the bridge was given a sufficiency rating of 50 on a scale of 100 and bridge strengthening was recommended but finally ruled out because of uncertainty about whether construction to strengthen the bridge would weaken it further. More frequent inspections

were proposed. In early 2007 the Governor of Minnesota announced that the bridge would be replaced in 2020. At the time of the collapse, work was underway on the bridge, involving repaving and replacement of the lighting and joints. As noted earlier, over 260 000 kg of construction materials had been piled onto the span of the deck that collapsed.

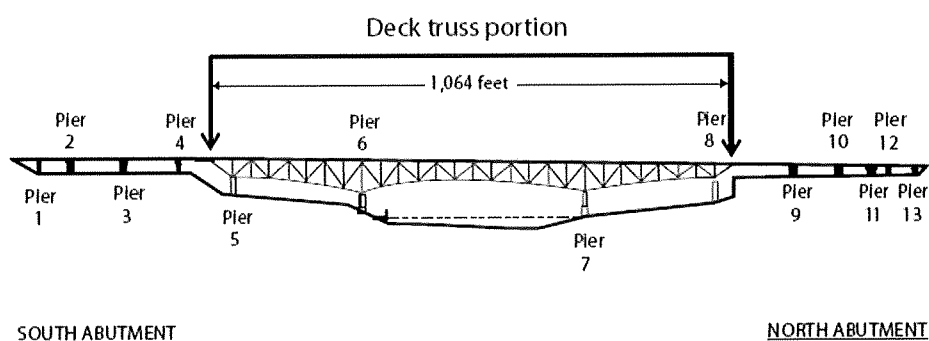
Figure 9. Bridge on I-35W at Minneapolis, USA
 Figura 9. Esquema del puente de Minneapolis

The National Transportation Safety Board (NTSB) immediately undertook a study to determine the causes of the accident, designating Wiss, Janney, Elstner Associates, Inc. of Illinois as the main consultants. Other engineering firms such as Thornton Tomasetti also studied the collapse for some of the parties involved.
