**El incendio del edificio Windsor de Madrid. Investigación del comportamiento al fuego
y de la capacidad resistente residual de la estructura tras el incendio**

**Fire in the Windsor building, Madrid. Survey of the fire
resistance and residual bearing capacity of the structure after the fire**

NIT 2 - 05
Diciembre 2005

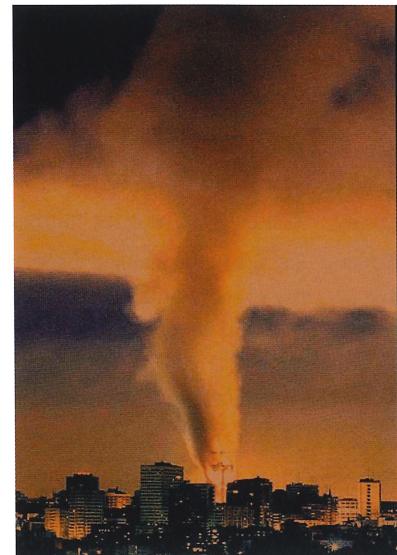
Figura 8. El incendio hacia las 2:00 h
Figure 8. The fire at around 2:00 a.m.

11:35 p.m.: First extinction action taken: the fire-fighters noted that the 21st storey was completely wrapped in flames.

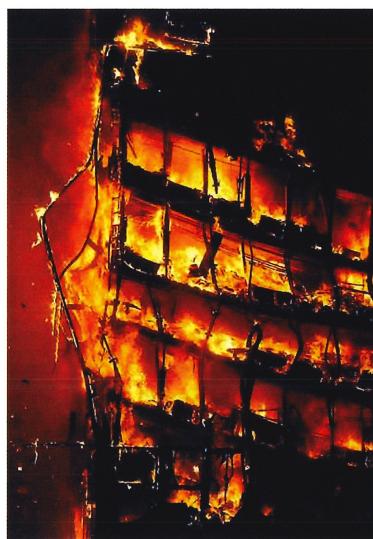
Figura 9. El incendio hacia las 3:15 h
Figure 9. The fire at around 3:15 a.m.

1:00 a.m.: The fire was regarded to be technically extinguished.

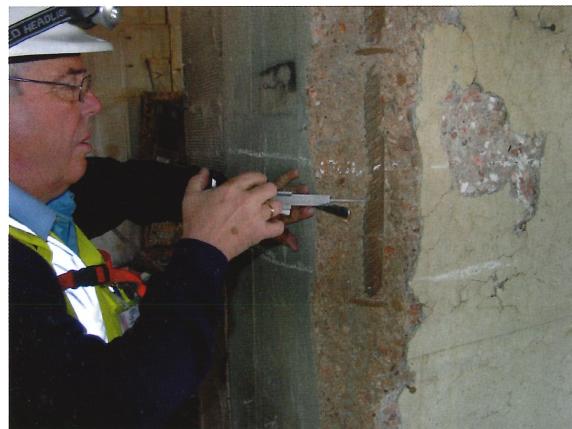
Figura 22. Medida del espesor del recubrimiento
Figure 22. Measuring cover thickness

Hemos determinado el recubrimiento de la armadura principal en 213 puntos de 46 tramos de pilar diferentes, mediante medición directa con calibre en puntos con la armadura al descubierto o en rozas practicadas al efecto en las esquinas de los pilares.

The concrete cover over the upper reinforcement could only be measured at three points, in light of the condition of the slabs and the safety measures prevailing at the worksite, which ruled out chase-cutting. The cover measured approximately 45 mm along the N/S axis and 35 mm along the E/W axis.

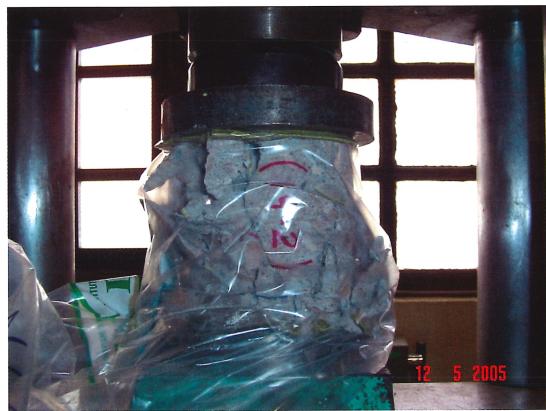
Figura 26. Ensayo a compresión de muestras de hormigón

During the process of discarding aberrant results, the maximum strength value obtained for the samples from undamaged members, whilst clearly different from the other results, was not found to be aberrant from the purely statistical standpoint according to the Dixon and Massey criterion. In practice, even if the above maximum value were disregarded, the essential statistics for the population showed no technically perceptible variation within the range of concrete compressive strengths obtained.

A similar situation was found for the compressive strength values for the innermost portions of the samples taken from damaged columns, although it must be added that there was some room for doubt in this case, since all the lower compression strength values were found for samples extracted from the columns on a single storey, namely the 12th.

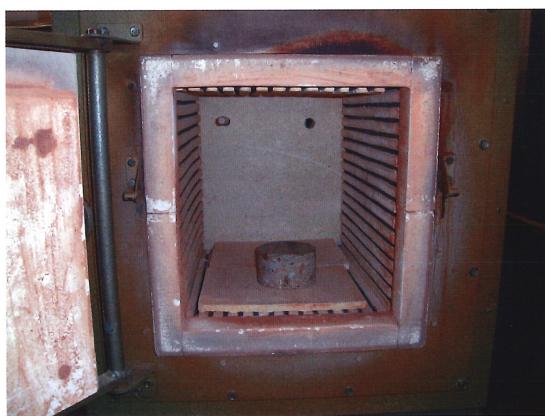
Figura 27. Tratamiento en horno de muestras de hormigón
Figure 27. Thermal treatment of concrete samples

TREATMENT	MINIMUM STRENGTH (N/mm^2)	MAXIMUM STRENGTH (N/mm^2)	MEAN STRENGTH (N/mm^2)
18 hours at 50°C	27.1	44.9	34.6
6 hours at 400°C	14.7	26.4	20.6
6 hours at 500°C	20.4	21.1	20.8
6 hours at 700°C	9.5	10.6	10.0

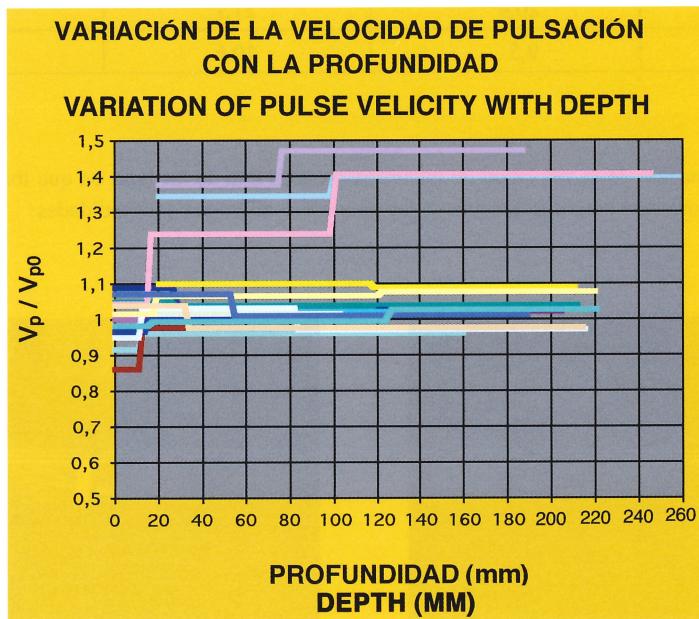
Figura 29. Variación relativa de la velocidad de pulsación con la profundidad
Figure 29. Relative variation in pulse velocity with depth

It will be noted that whilst concrete compactness declined from inward out, the results varied only slightly.

Figure 29 shows the V_p/V_{p0} ratio in the samples tested: the horizontal segments of the curves correspond to the lengths of the different sample sections. The three curves at the top of the graph represent three specimens taken from damaged storeys.

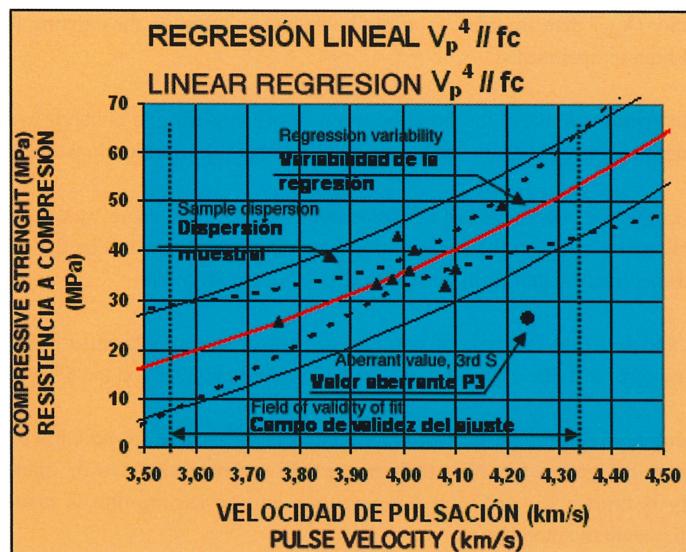
Figura 30. Estudio de regresión velocidad/resistencia

- Curva de regresión: $f_c = 0,1817 V_p^4 - 10,79$.
- Error típico del coeficiente de V_p^4 : 0,056.
- Error típico del término independiente: 14,55.
- Valor del estadístico F: 10,55 para 8 grados de libertad. Distribución no aleatoria.
- Error típico de la regresión: 4,72.
- Coeficiente de correlación: 0,754.

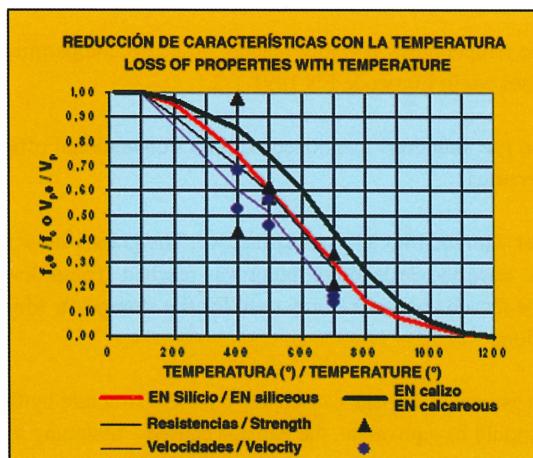
Figura 31. Influencia de la temperatura en la resistencia y la velocidad de pulsación

The results of the thermal treatment tests, illustrated in Figure 31, clearly show the close fit between residual strength (f_{c0}) and performance at high temperatures of concrete made with siliceous aggregate as recommended by Eurocode EN 1992-1-2.

Con respecto a las velocidades de pulsación (V_p), se aprecia que el efecto es porcentualmente más acusado que en la resistencia, como era esperable de acuerdo con la bibliografía existente sobre el comportamiento de este parámetro frente a altas temperaturas.

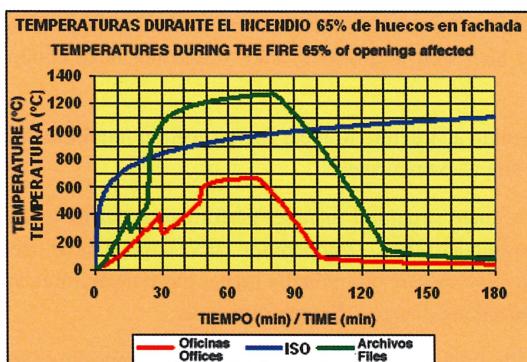
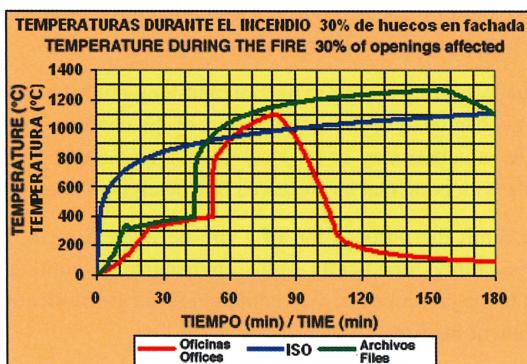
Figura 33. Temperaturas teóricas en un sector de incendio
Figure 33. Theoretical temperatures in a fire compartment

The results are given in Figure 33, together with the ISO 834 standard curve. The graphs show that temperatures declined when the glass in the curtain wall broke and rose steeply when the deflagration point was reached. These developments are particularly visible for the scenario envisaging collapse of 65% of the facade area on a storey used for file storage, in which case the supply of oxygen is sufficient to cause intense and generalized deflagration.

Admitiendo el criterio de Radogna sobre la estimación del daño producido por el fuego a una estructura de hormigón, basado en la equivalencia de áreas de la curva paramétrica y de la curva ISO834, obtenemos que el daño producido sería equivalente, en el caso de admitir un colapso del 65% de la superficie del muro cortina, a 55 minutos de exposición al fuego normalizado en la hipótesis de que toda la planta estuviera dedicada a oficinas convencionales y a 133 minutos de exposición al fuego normalizado en la hipótesis de que toda la planta estuviera dedicada a archivos.
