**Plan de abastecimiento de emergencia a Madrid. Conducción San Juan - Valmayor.
Control de calidad de una conducción forzada**

**Emergency water supply plan to Madrid. San Juan-Valmayor pipeline.
Quality control of a pressure water line**

C. Corral Folgado
Ingeniero de Caminos

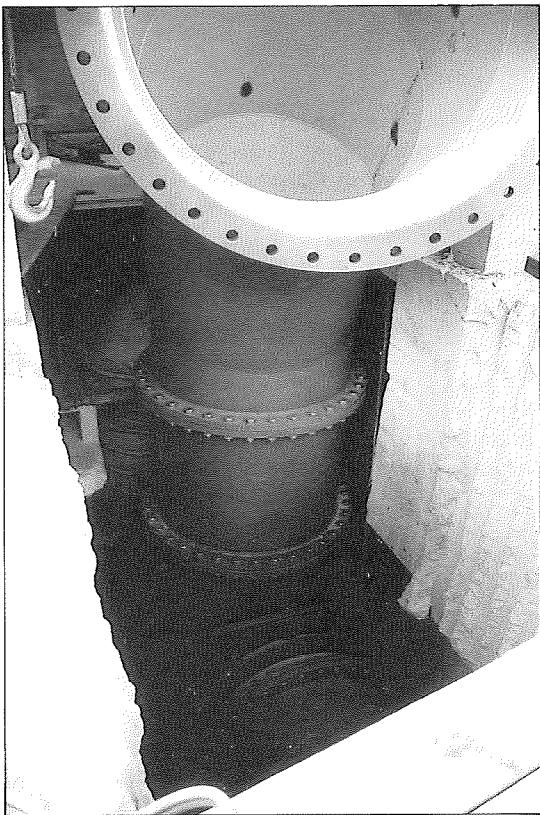
Foto 1. Tubería de aspiración. Estación de bombeo de San Juan (N.º 1).

Photo 1. Induction line. San Juan Pumping Station (No. 1).

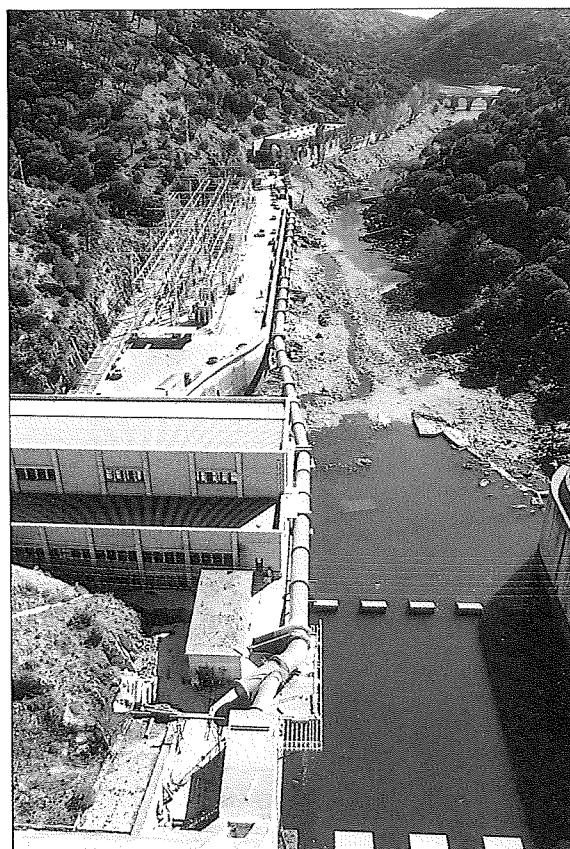
Foto 2. Detalle de toma del desagüe de fondo del Embalse de San Juan.

Photo 2. Detail of the outlet at the bottom of the San Juan Reservoir.

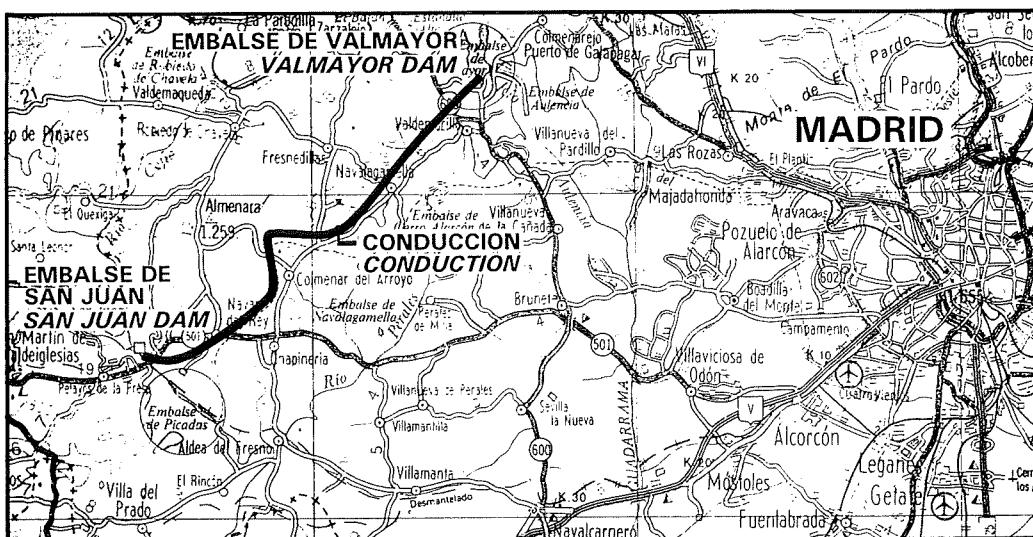
FIGURA 1.
FIGURE 1.

Fig. 1 shows the plan of the route and Fig. 2 the longitudinal section.

En la Figura 1 puede verse el trazado en planta y en la Figura 2 el perfil longitudinal.

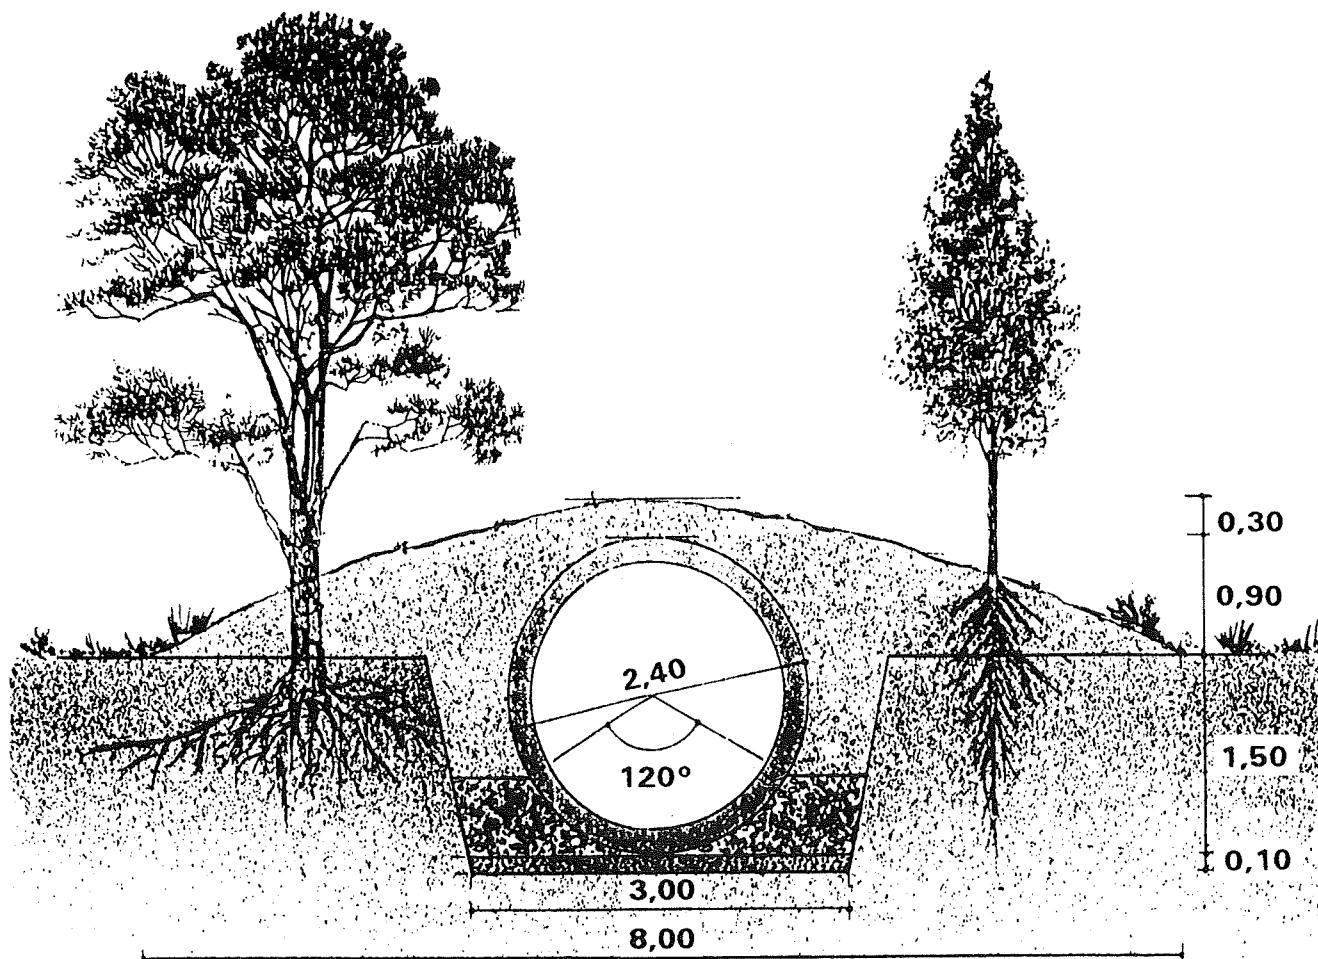
FIGURA 3.
FIGURE 3.

As the pipeline runs through granite terrain in the Sierra de Guadarrama, which greatly hampers excavation, the pipeline is half buried. Once the pipe was placed in the trench, it was backfilled with the excavation material, leaving a small shoulder slightly protruding above the level of the ground. This solution reduces the environmental impact as there are small amounts of excavation materials which are continuously spread out along the route, and generally avoids the need for a material dump. Fig. 3 shows a typical cross-section.

La conducción discurre por terrenos graníticos de la Sierra de Guadarrama, que presentan grandes dificultades de excavación, por lo que la tubería va semienterrada. Una vez colocado el tubo en la zanja, se rellenó con materiales procedentes de la excavación, quedando un pequeño espaldón que sobresale ligeramente del terreno. Esta solución reduce el impacto ambiental, al producir pocos materiales de excavación y distribuirlos de manera continua a lo largo de la traza, sin apenas necesidad de vertedero. En la Figura 3 se aprecia la sección transversal típica.

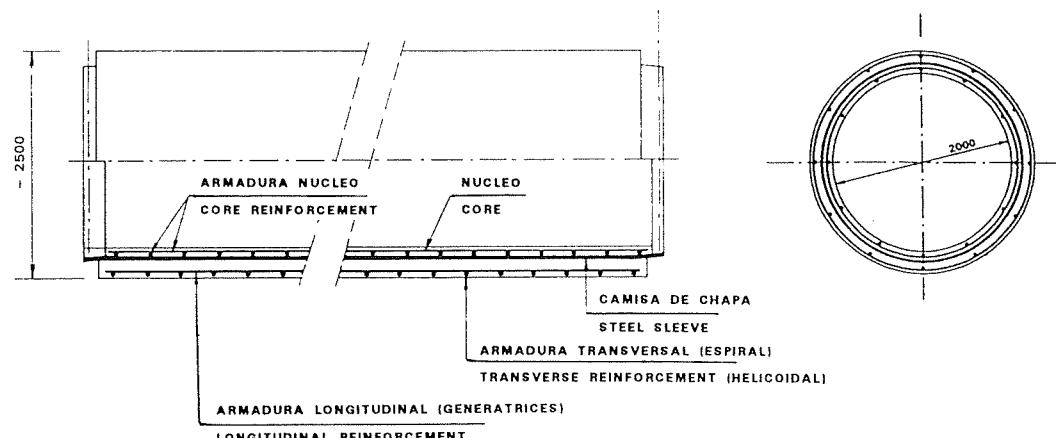
FIGURA 4.
FIGURE 4.

Fig. 4 shows the elevation and section of a R.C.S.S. pipe. Fig. 5 indicates the reinforcement employed by a specific manufacturer for the different working pressures. Additional internal helicoidal reinforcement was added in areas of pressures over 11 atm.

En la Figura 4 aparecen representados el alzado y la sección de un tubo H.A.C.CH. En la Figura 5 se recogen las armaduras empleadas por un determinado fabricante para las diversas presiones de trabajo. A partir de 11 atm. se colocaba una armadura helicoidal interior de refuerzo.

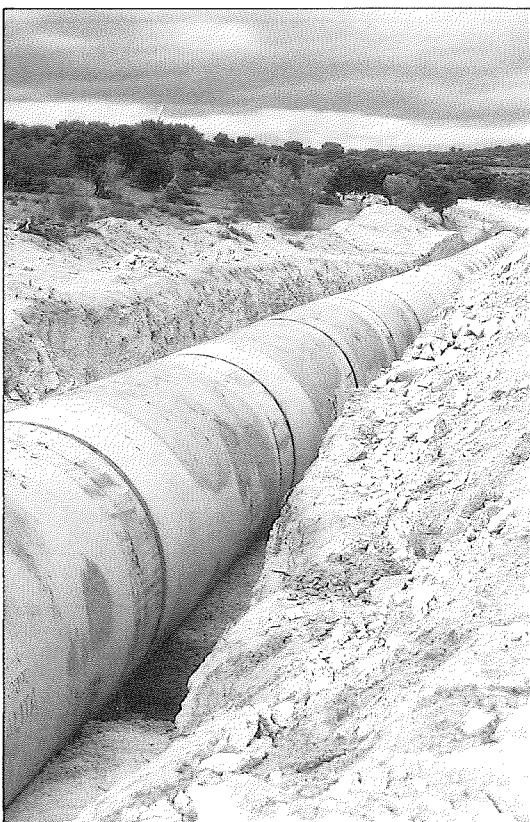
Foto 3. Tubo montado y hormigón en riñones.

Photo 3. Assembled pipe and concrete on flanks.

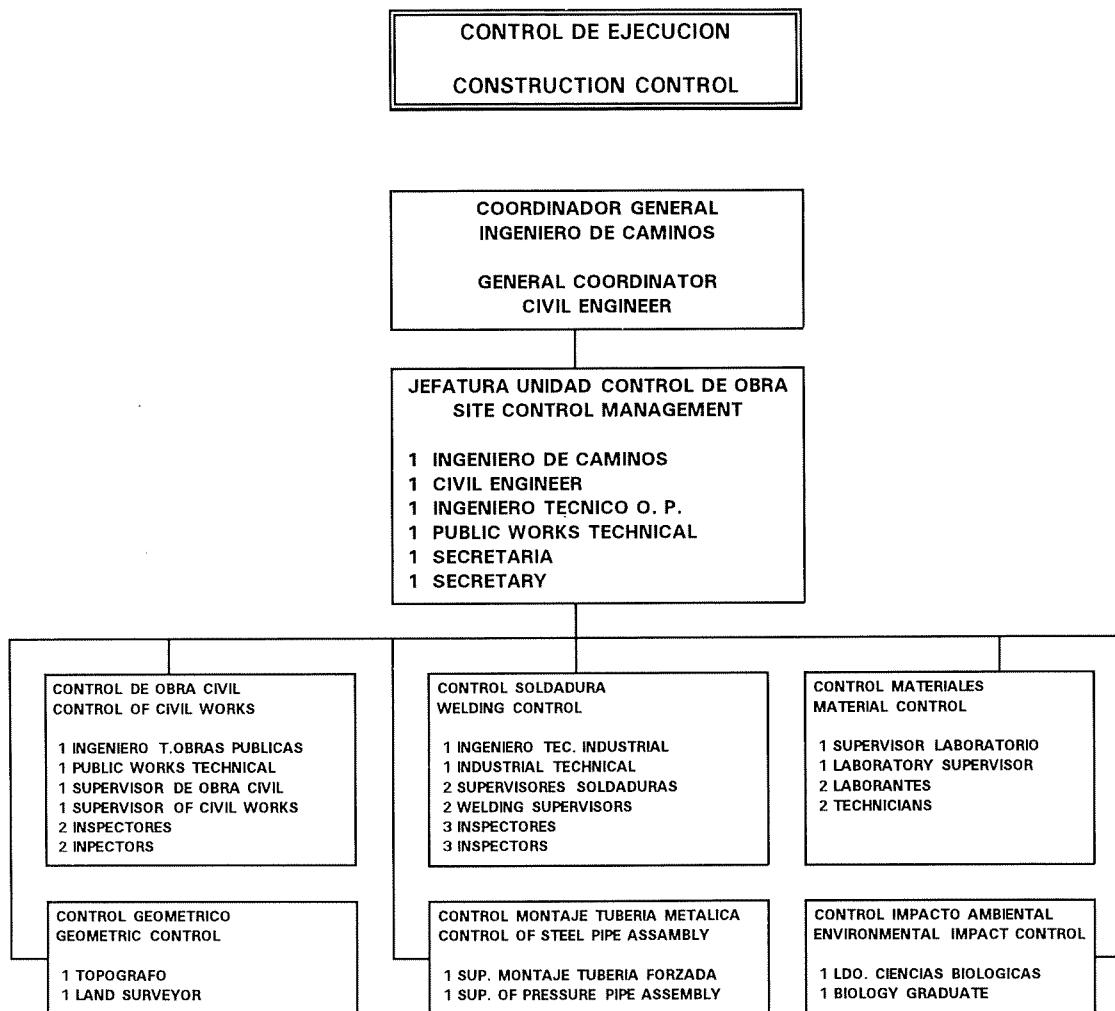
FIGURA 9.
FIGURE 9.

These activities were carried out by the organization indicated in the chart in Fig. 9.

Estas actividades fueron desarrolladas por la organización que aparece reflejada en el organigrama de la Figura 9.

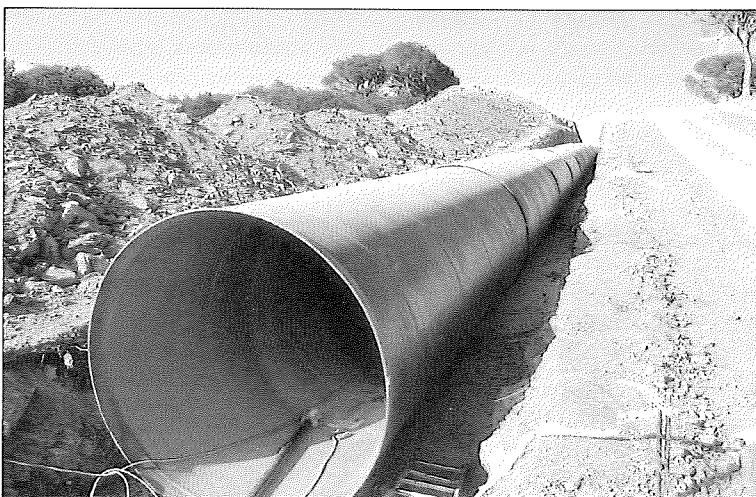
Foto 4. Tubería de impulsión Nº 1.

Photo 4. Lead Line No. 1.

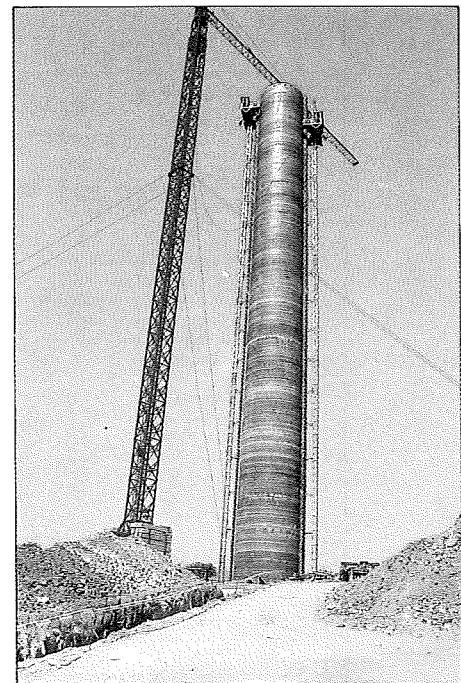
Foto 5. Chimenea de equilibrio N.º 1.
Photo 5. Surge shaft No. 1.

En el caso de las chimeneas de equilibrio se controló asimismo:

- Tarado de los gatos.
- Esfuerzos de pretensado de la armadura activa.

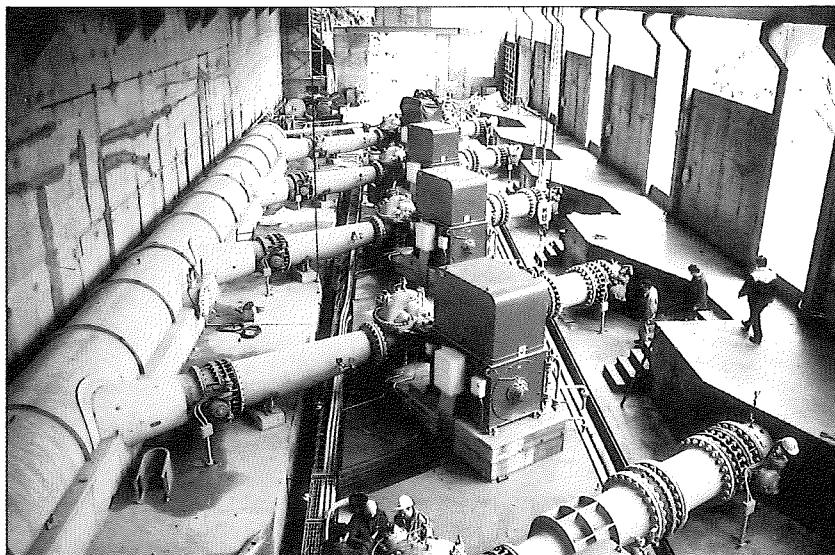
Foto 6. Estación de bombeo de San Juan (N.º 1).

Photo 6. San Juan Pumping Station (No. 1).

Estas bombas han sido fabricadas por Sulzer en sus instalaciones de Algete (Madrid). Se han efectuado diversas visitas a la fábrica para comprobar los acopios de materiales, el estado de mecanización de las carcásas, rodetes y componentes y la prueba hidrostática a 40 bar de la primera carcasa terminada.

Por otro lado, se llevó a cabo el traslado a Mantes (Francia) de la primera bomba finalizada, antes de la mecanización de los rodetes de las otras 4 bombas, con el propósito de realizar una prueba de funcionamiento de la misma. En dicha prueba se obtuvieron las curvas de caudal-presión, caudal-potencia, caudal-rendimiento y N.P.S.H. para tres caudales diferentes, todo ello de acuerdo con la norma ISO 3555.
